Zpráva o výsledcích šetření příčin a okolností vzniku mimořádné události

Srážka posunového dílu s odstavenými drážními vozidly na dráze
železniční, celostátní, v železniční stanici Praha-Běchovice

Collision of shunting operation with empty freight wagons
at Praha-Běchovice station

č. j.: 6-422/2013/DI

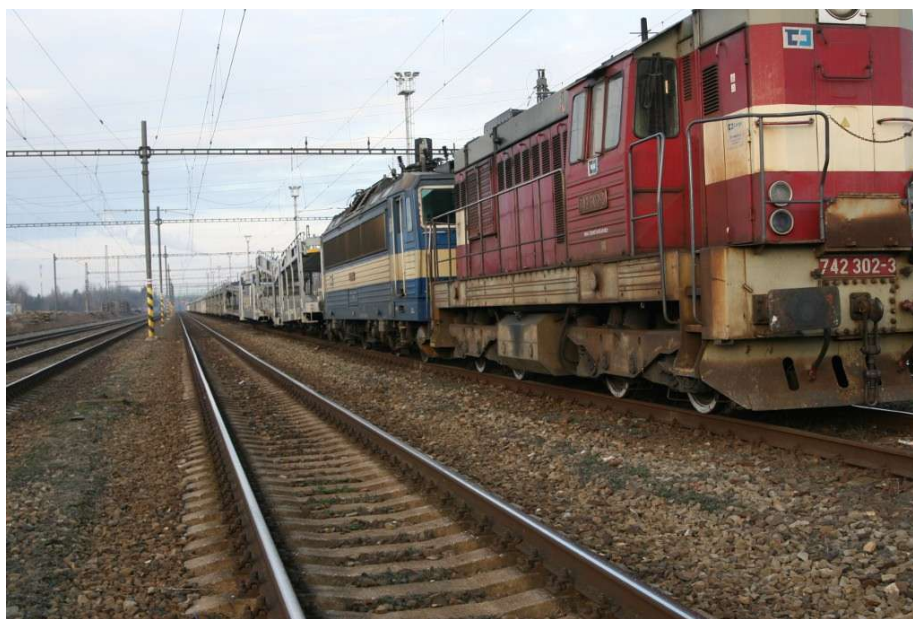
Obr. č. 1: Pohled na místo MU

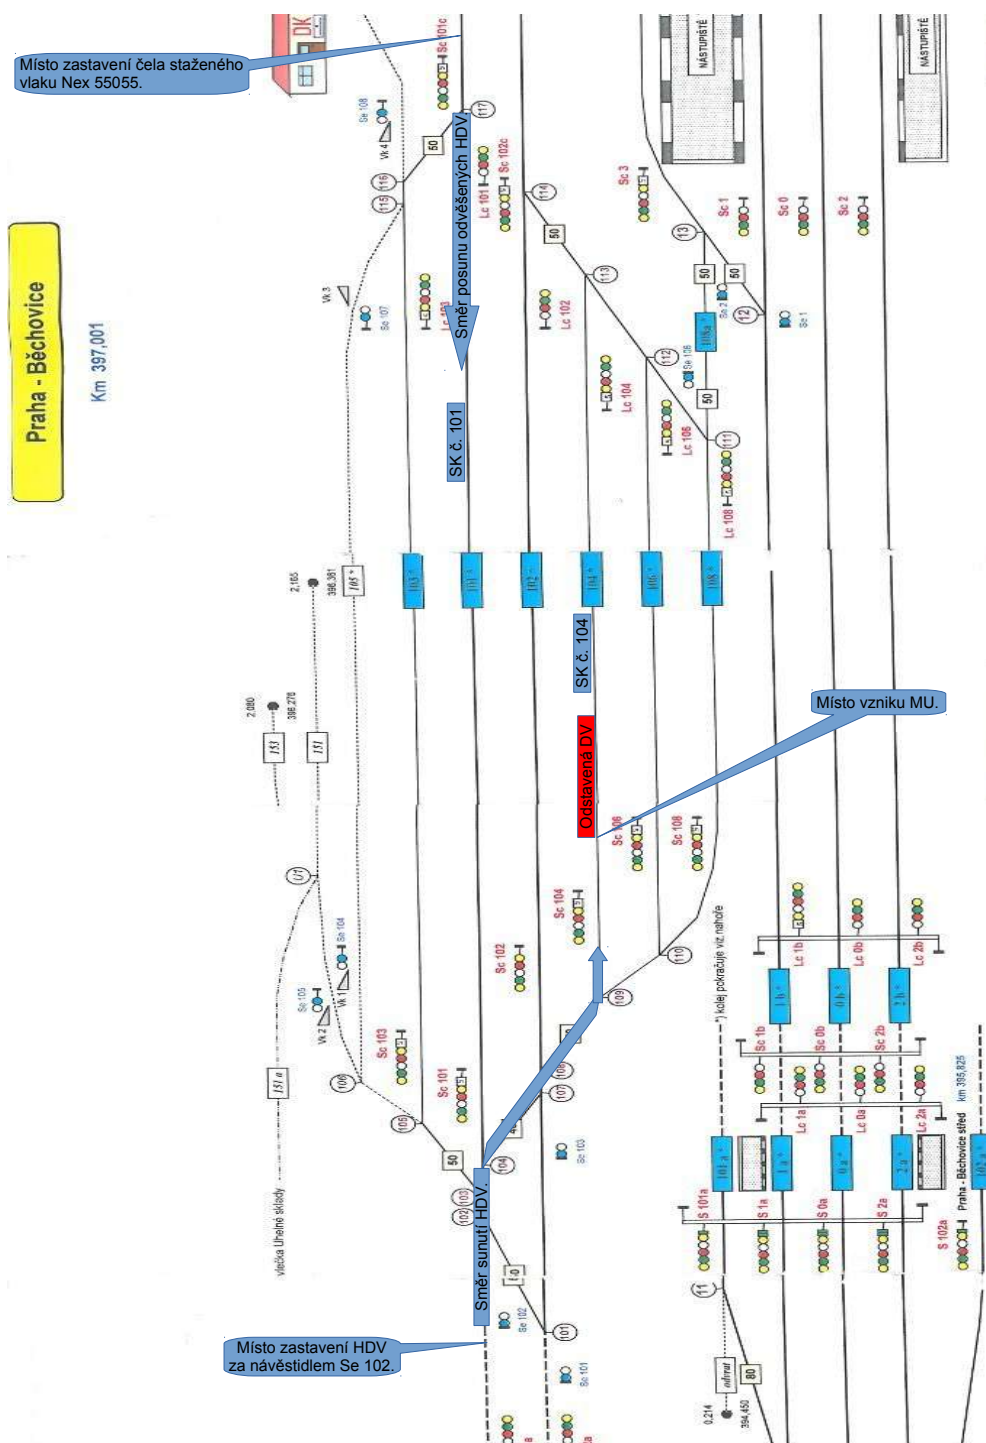
- čelo posunového dílu po srážce HDV 91 54 7 363 050-6 s DV ř. Laaers č. 23 88 4371 905-1, řazeném jako první na SK č. 104, zastavilo v km 1,872, tj. 47 m za návěstidlem Sc 104;

Obr. č. 2: Schéma místa MU

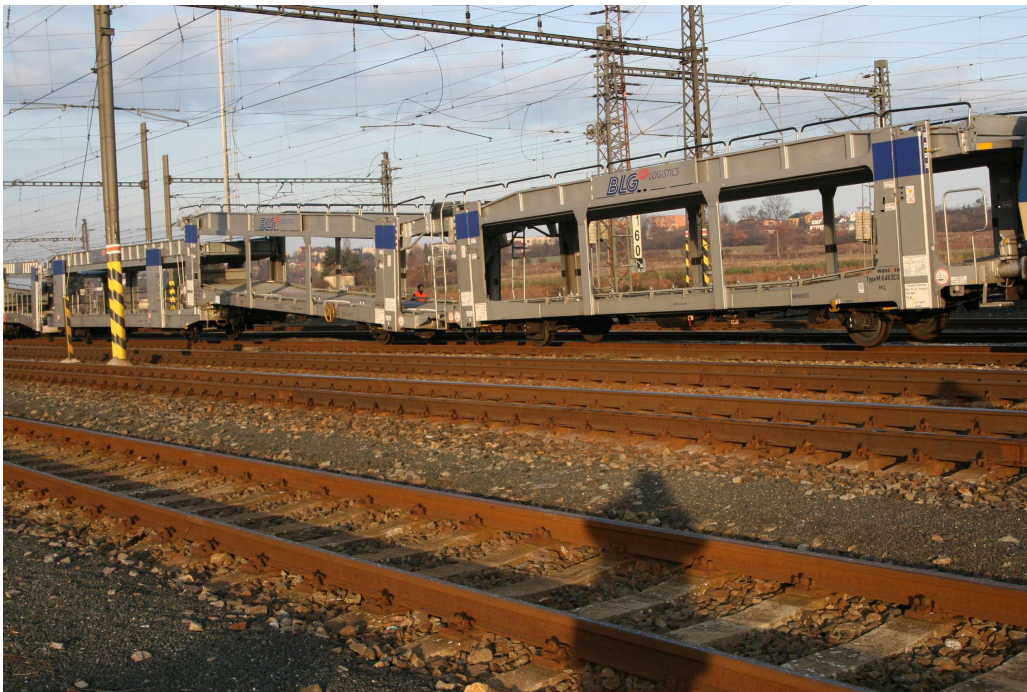
- DV ř. Laaers č. 23 88 4371 905-1 následkem srážky vykolejilo dvěma nápravami, konec jednoho článku DV byl nadzvednut o 20 cm a přenárazníkován s HDV 91 54 7 363 050-6. Opačný konec DV byl nadzvednut o 50 cm a zaklíněn do následujícího DV ř. Laaers č. 23 88 4356 236-0;

- DV ř. Laaers č. 23 88 4356 236-0 rovněž vykolejilo dvěma nápravami, jeden článek DV vykolejil jednou nápravou u spojovacího kloubu obou článků DV směrem ke SK č. 102, druhý článek DV vykolejil jednou nápravou směrem k SK č. 106. Vlivem nárazu došlo k ohnutí podélníku tohoto DV a vozidlo bylo zaklíněno do za ním následujícího DV řady Laaers č. 23 88 4363-6 ;

- DV řady Laaers č. 23 88 4363-6 vykolejilo jednou nápravou, horní ložná plošina vykolejeného článku DV propadla dovnitř vozidla, k vykolejení druhého článku DV nedošlo;

- na HDV 91 54 7 363 050-6 byla zjištěna deformace konstrukce čela, ochozu a obou nárazníků;
- další viditelné poškození HDV nebylo zjištěno;
- na SK č. 104 nebyly zjištěny závady v geometrické poloze koleje.

Obr. č. 3: Sražená vozidla

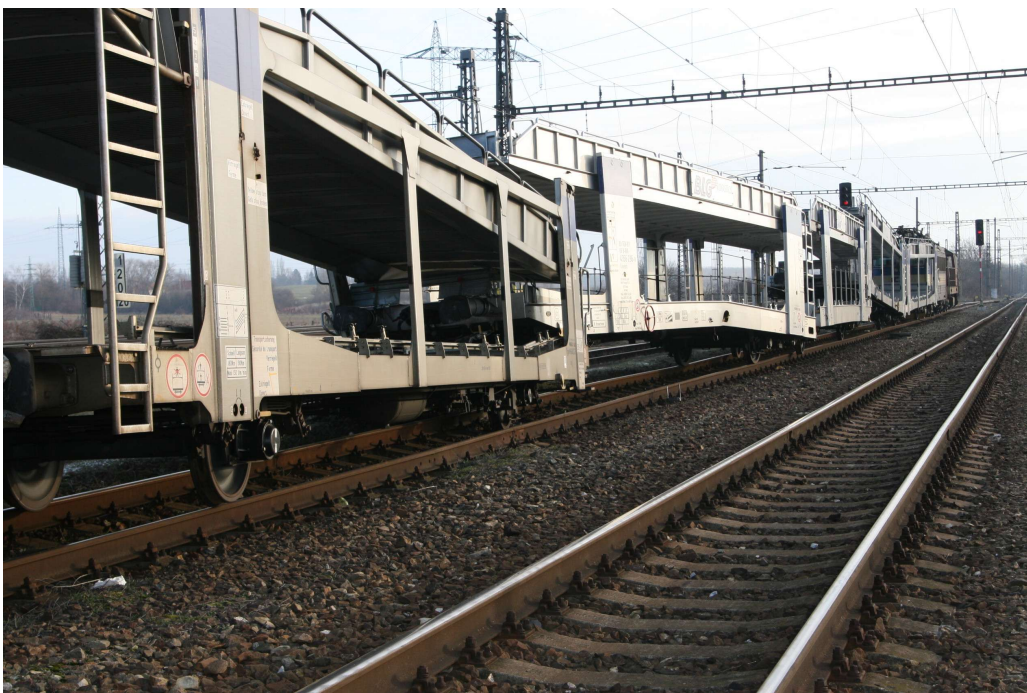
Obr. č. 4: Sražená vozidla

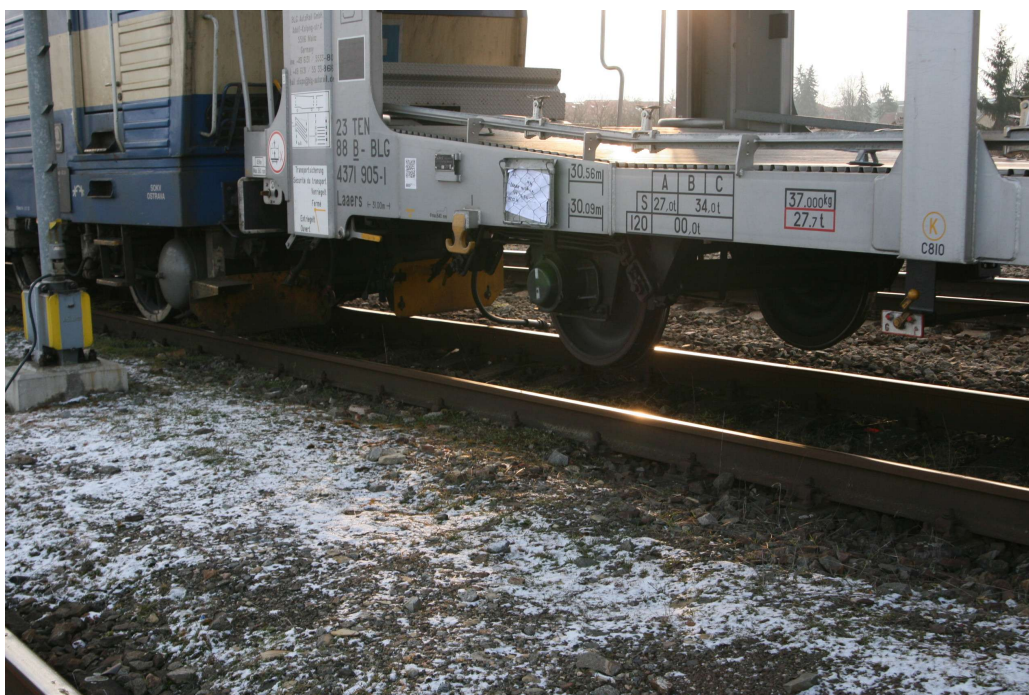
Obr. č. 5: Sražená vozidla

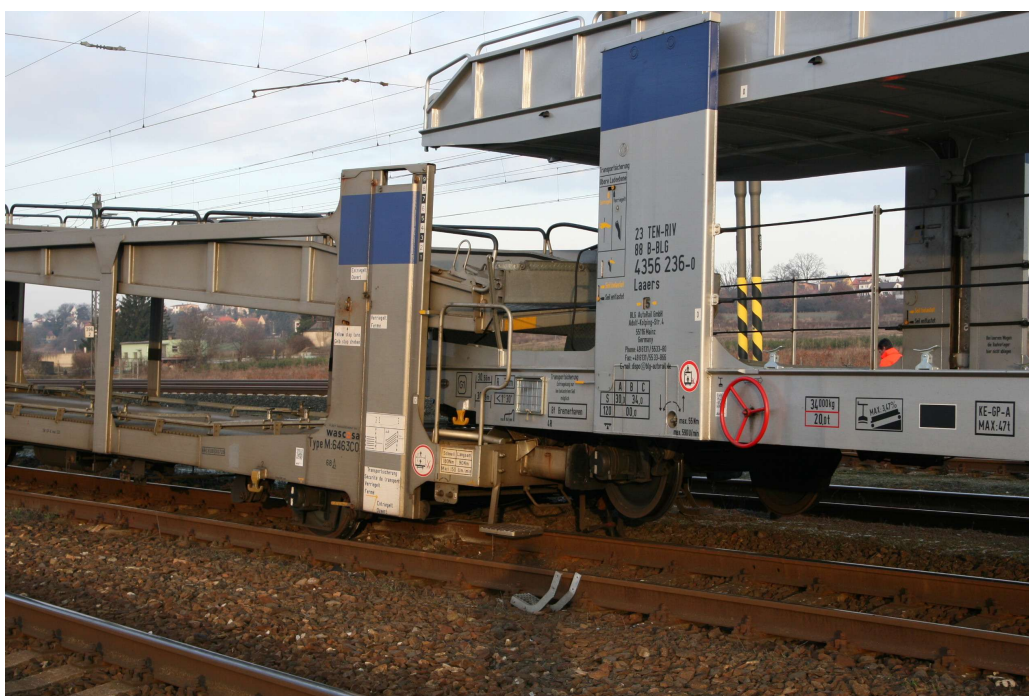
Obr. č. 6: Sražená vozidla
