**Drážní inspekce**  
The Rail Safety Inspection Office

## **Zpráva o výsledcích šetření příčin a okolností vzniku mimořádné události**

Nedovolená jízda vlaku R 791 kolem hlavního návěstidla Lc26b s následným rozříznutím výhybky číslo 84 a jízdou proti stojícímu vlaku R 783 v železniční stanici Praha hlavní nádraží.

### **Investigation Report of Railway Accident**

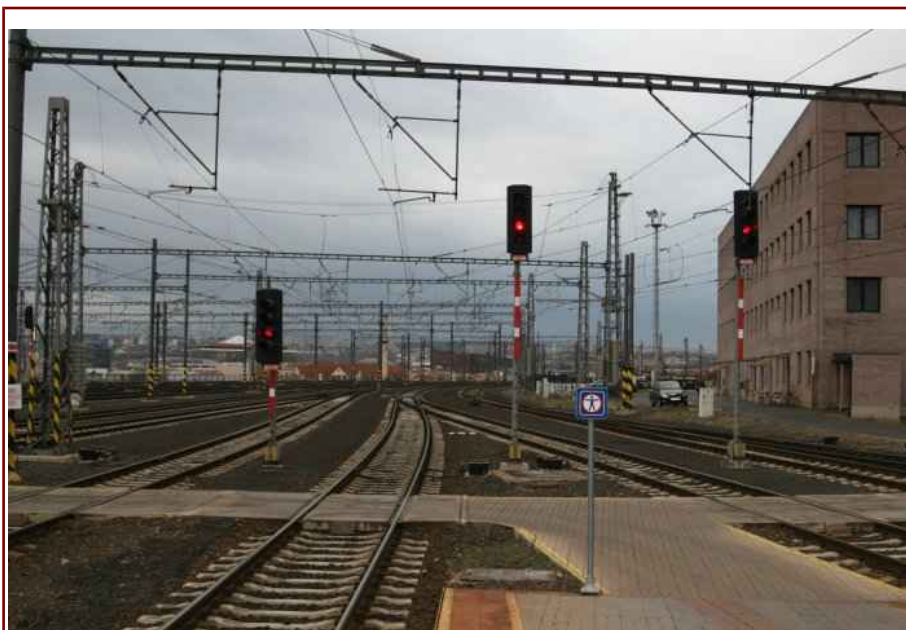
Obrázek č. 1: Pohled na místo vzniku MU

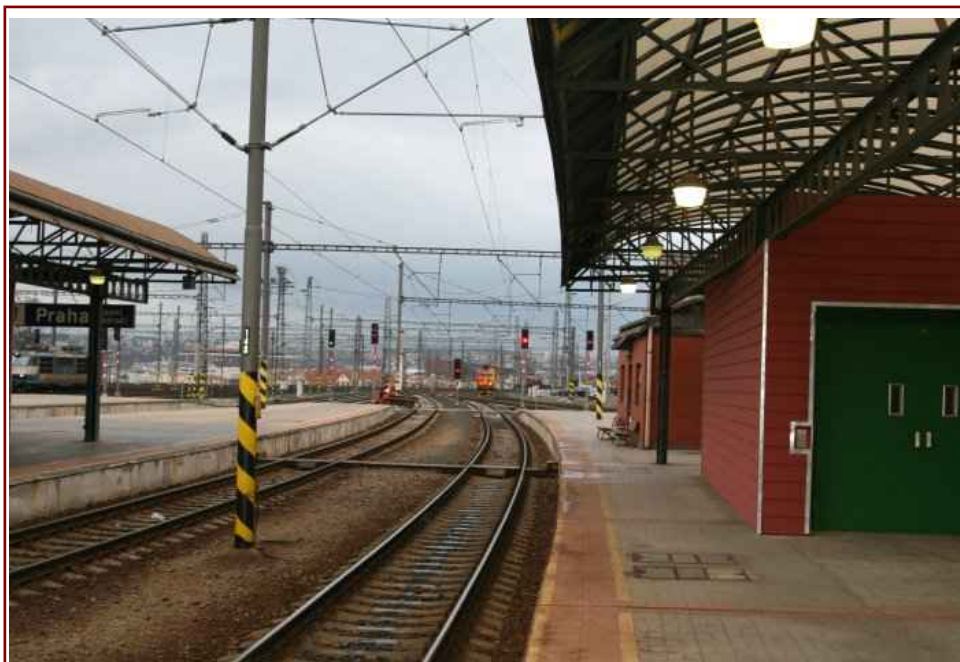
*Foto č. 1: Pohled na návěstidlo Lc26b z koleje 26b – 6. nástupiště*

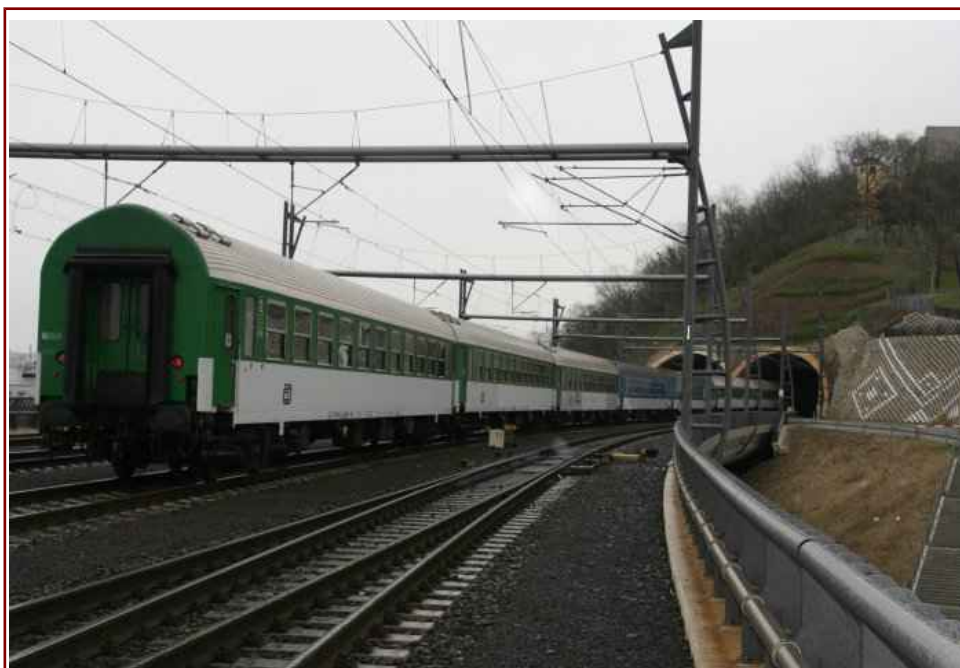
*Foto č. 2: Zadní část vlaku R 791*

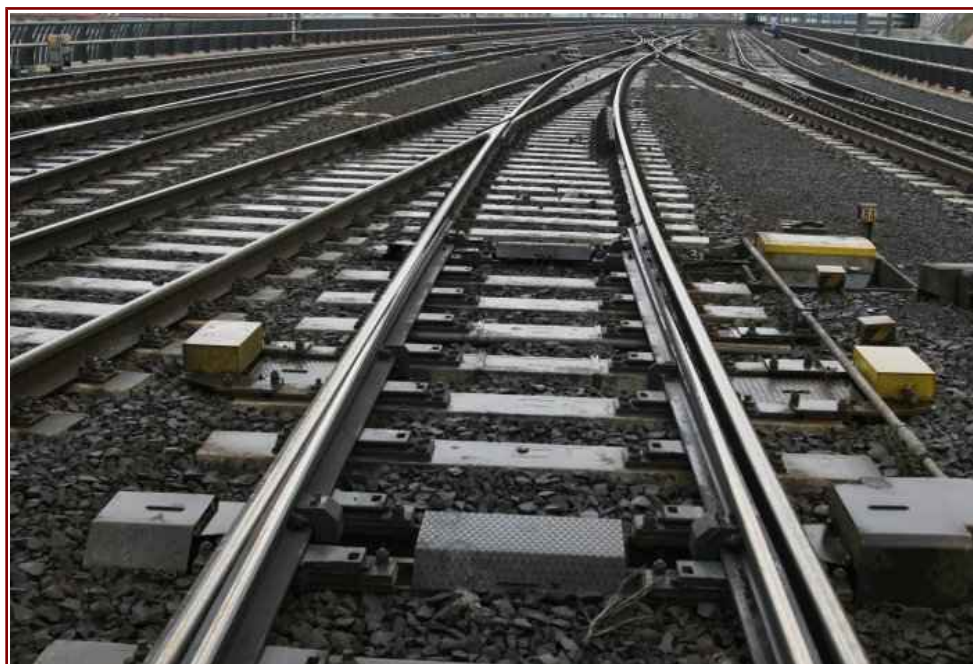
Mezi jazykem a opornicí této výhybky byla nalezena nepřerušená stopa po dření kola DV. Přestavný mechanismus výměny byl poškozený.

Při MU nedošlo k újmě na zdraví osob, poškozením výhybky č. 84 vznikla provozovateli dráhy škoda ve výši 200 000 Kč.

*Foto č. 3: Poškozená výhybka č. 84*

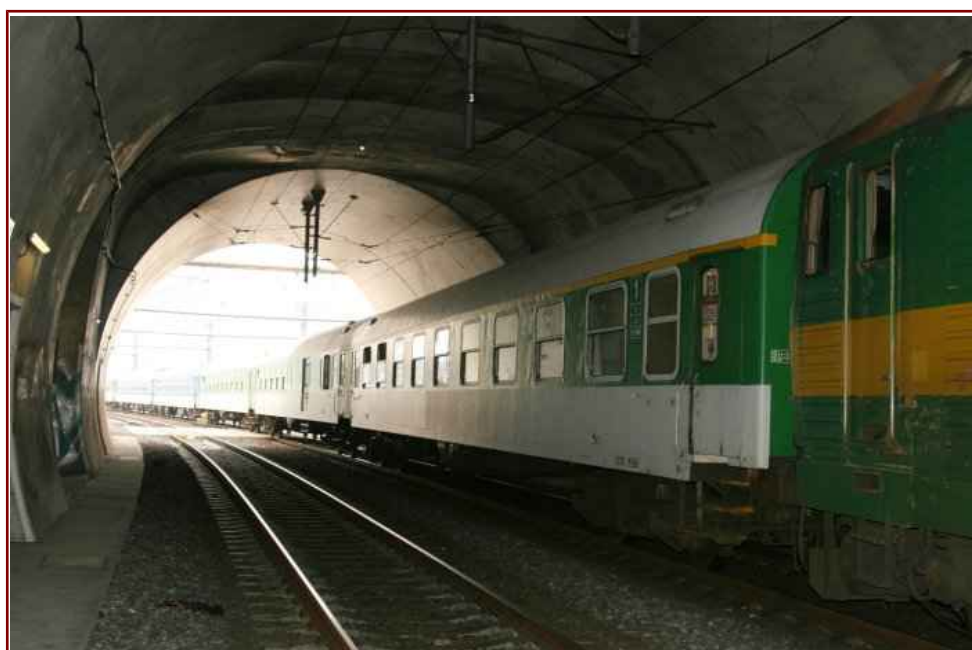
*Foto č. 4: Přední část vlaku R 791*

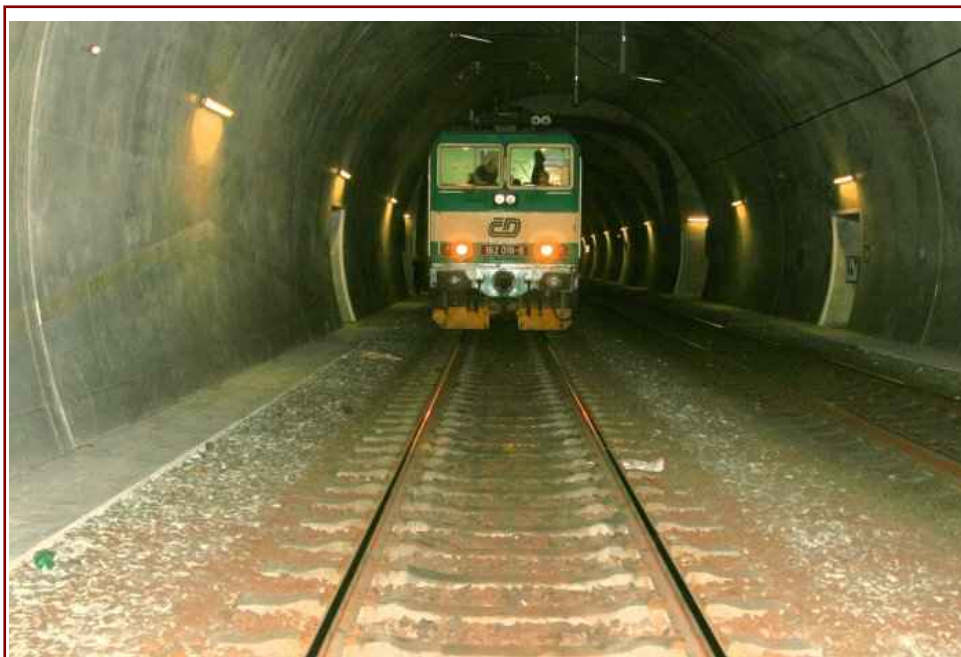
Foto č. 5: Pohled na HDV vlaku R 783 z čela vlaku R 791

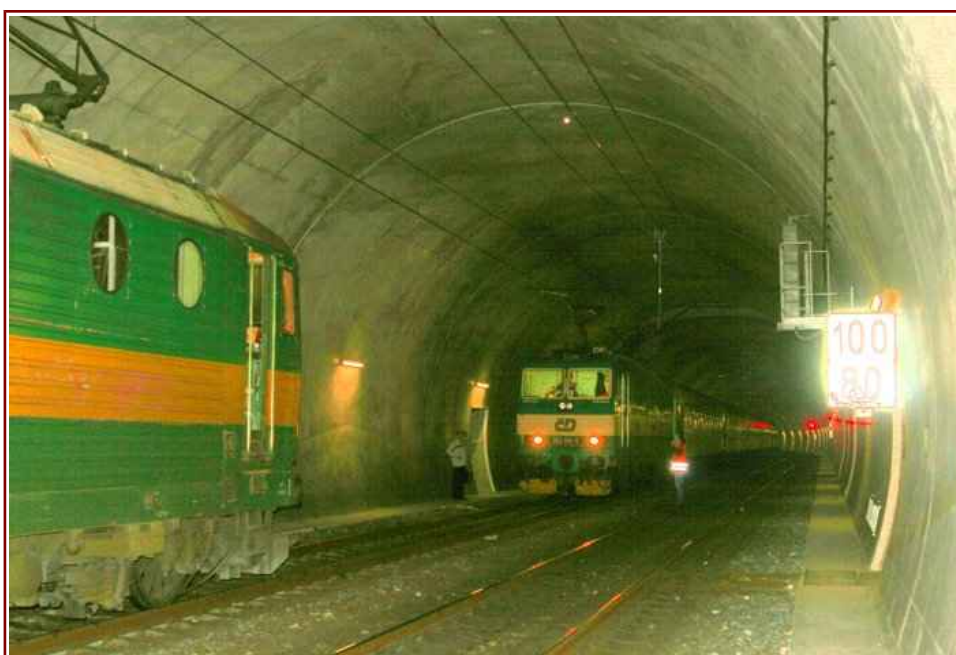
Foto č. 6: Pohled na čela vlaků R 791 a R 783 ze směru jízdy vlaku R 791
