Drážní inspekce
The Rail Safety Inspection Office

Zpráva o výsledcích šetření příčin a okolností vzniku mimořádné události

Nedovolená jízda vlaku Os 12149 kolem hlavního odjezdového návěstidla S3a s následným rozříznutím výhybky číslo 6 a jízdou do postavené vlakové cesty pro vlak EC 379 v železniční stanici Roztoky u Prahy

Investigation Report of Railway Accident

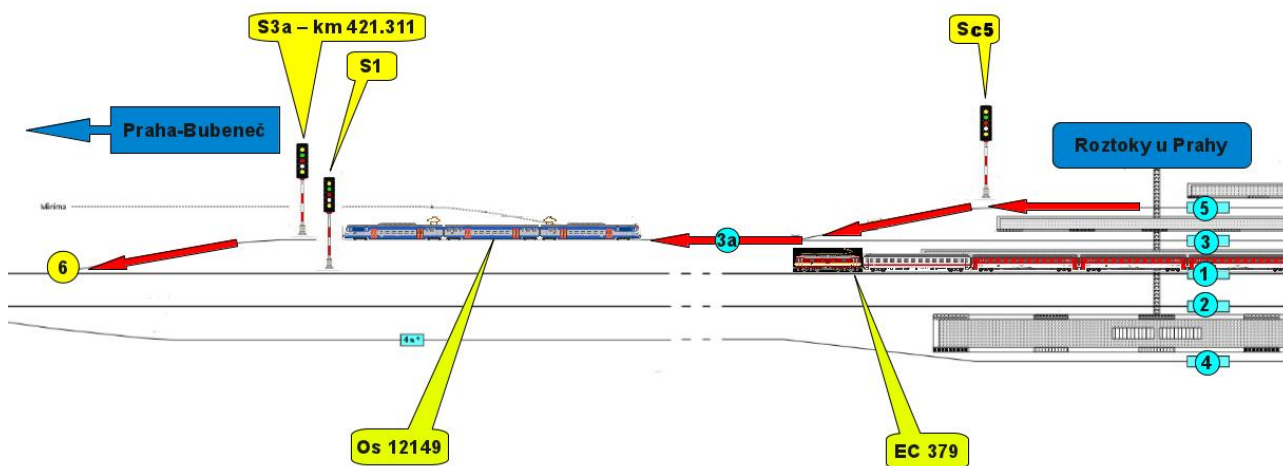
Obr. č. 2: Schéma místa MU

Ohledáním místa MU v žst. Roztoky u Prahy bylo zjištěno, že odjezdové návěstidlo S3a se nachází v kilometru 421.311 u SK 3a v přímém směru. Odjezdové návěstidlo S3a je stožárové, bylo opatřeno předepsaným nátěrem, štítkem a jeho viditelnost byla nejméně 350 metrů. Je součástí zabezpečovacího systému ESA11, obsluhovaném z JOP výpravčím žst. Praha-Holešovice. Při prohlídce záznamu z archivu SZZ ESA11 bylo zjištěno, že vlaková cesta pro vlak Os 12149 byla postavena pouze ze SK č. 5 k odjezdovému návěstidlu S3a, které po celou dobu jízdy tohoto vlaku návěstilo návěst zakazující jízdu. Čelo vlaku Os 12149 se nacházelo na SK č. 3b před odjezdovým návěstidlem S3b v žst. Praha-Bubeneč. Vlakové cesty pro vlaky Os 12149 a EC 379 byly postaveny normální obsluhou SZZ. Výhybka č. 6 je umístěna v km 421,198 a umožňuje jízdu ze SK č. 3a na 1. SK a dále na 1. TK. Je zabezpečena elektromotorovým nerozřezným přestavníkem a je obsluhována ústředně výpravčím z DK žst. Praha-Holešovice. Vlivem MU došlo k násilnému přestavení jazyků výhybky č. 6 koly vlaku Os 12149 a k poškození jejího pravého ohnutého jazyku, čelistových závěrů a elektromotorického přestavníku.

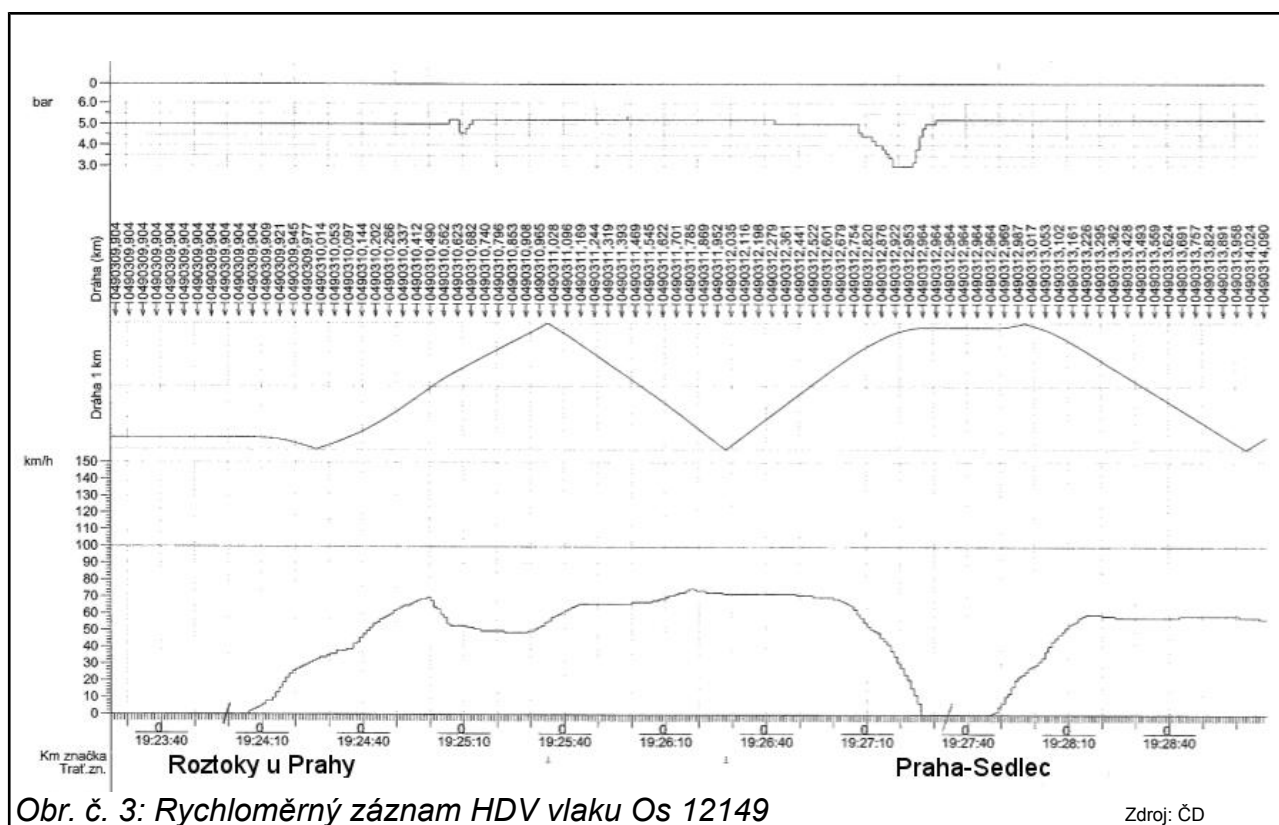
Obr. č. 3: Rychloměrný záznam HDV vlaku Os 12149

- 19:27:31 h, vlak zastavil v zastávce Praha-Sedlec, od začátku brzdění vlak ujel 311 metrů;

Dle záznamu provozovatele dráhy o pohybu vlaku Os 12149 zastavil tento vlak v žst. Praha-Bubeneč v 19:31 h.

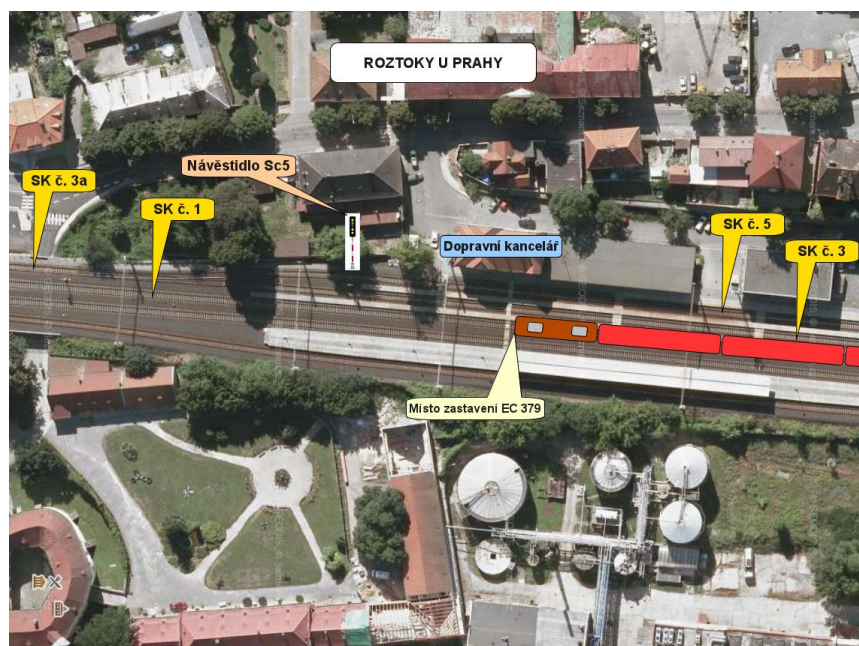
Obr. č. 6: žst. Roztoky u Prahy – místo zastavení vlaku EC 379

Os 12149 projel kolem návěstidla zakazujícího jízdu, rozřízl výhybku č. 6 v žst. Roztoky u Prahy a pokračoval v jízdě do žst. Praha-Bubeneč, kde zastavil na SK č. 3b. Vlivem nedovoleného projetí odjezdového návěstidla S3a došlo ke změně návěstního znaku odjezdového návěstidla S1 z návěsti dovolující jízdu na návěst „Stůj“ pro vlak EC 379. Vlak EC 379 před odjezdovým návěstidlem S1 s návěstí „Stůj“ zastavil.
