Drážní inspekce
The Rail Safety Inspection Office

Zpráva o výsledcích šetření příčin a okolností vzniku mimořádné události

Nedovolená jízda vlaku R 1234 za hlavní (odjezdové) návěstidlo S1
v železniční stanici Postřelmov

Investigation Report of Railway Accident

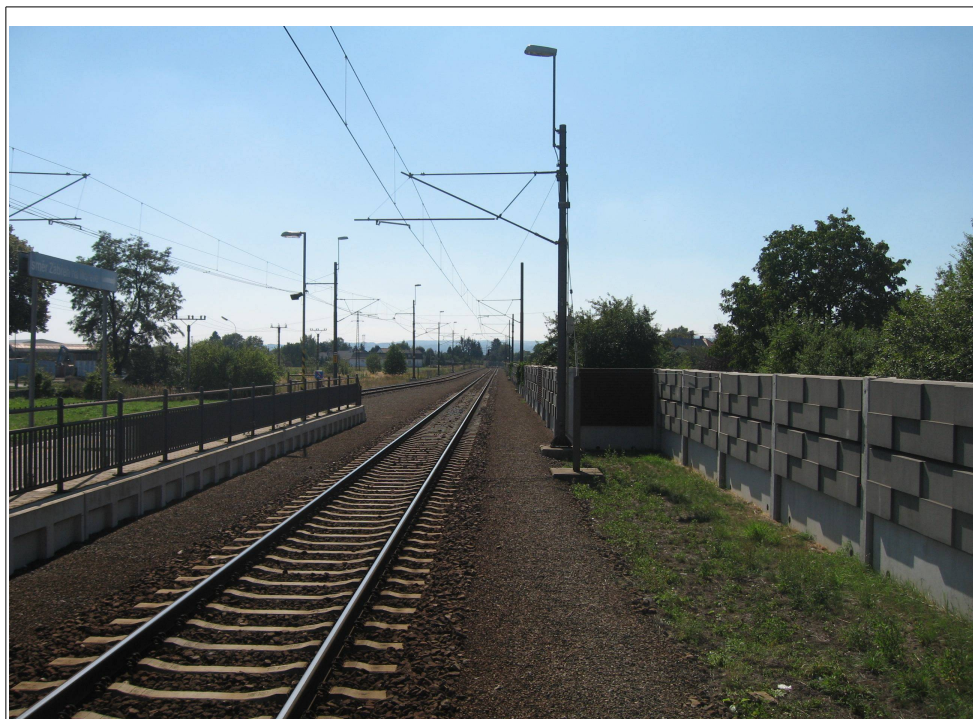
Obr. č. 2: Pohled z konce nástupiště žst. Postřelmov

- viditelnost návěstí odjezdového návěstidla S1 ze stojícího vedoucího DV je větší než 100 m a není přerušena pohyblivými či pevnými překážkami. Návěsti jsou viditelné již od úrovně vjezdového návěstidla S na bludovském zhlaví, situovaného v km 5,641 vpravo traťové koleje Bludov – Postřelmov, tzn. i z prostoru nástupiště v žst. Postřelmov, a není přerušena pohyblivými či pevnými překážkami;

Návěsti návěstěné hlavním (odjezdovým) návěstidlem S1 žst. Postřelmov byly ze stojícího vedoucího DV viditelné nejen na vzdálenost větší než 100 m, ale také z místa odjezdu vlaku R 1234, vzdáleného 402 m od hlavního (odjezdového) návěstidla S1 a z prostoru nástupiště č. 1. Viditelnost návěstí nebyla přerušena pohyblivými či pevnými překážkami. Z vedoucího DV jedoucího nejvyšší dovolenou rychlostí $100 \text{ km} \cdot \text{h}^{-1}$ jsou návěsti tohoto návěstidla viditelné po dobu větší jak 19,02 s, ze vzdálenosti 527 m. Viditelnost návěstí hlavního (odjezdového) návěstidla S1 žst. Postřelmov byla v souladu s ustanovením § 7 odst. 1 a 2 vyhlášky č. 173/1995 Sb.

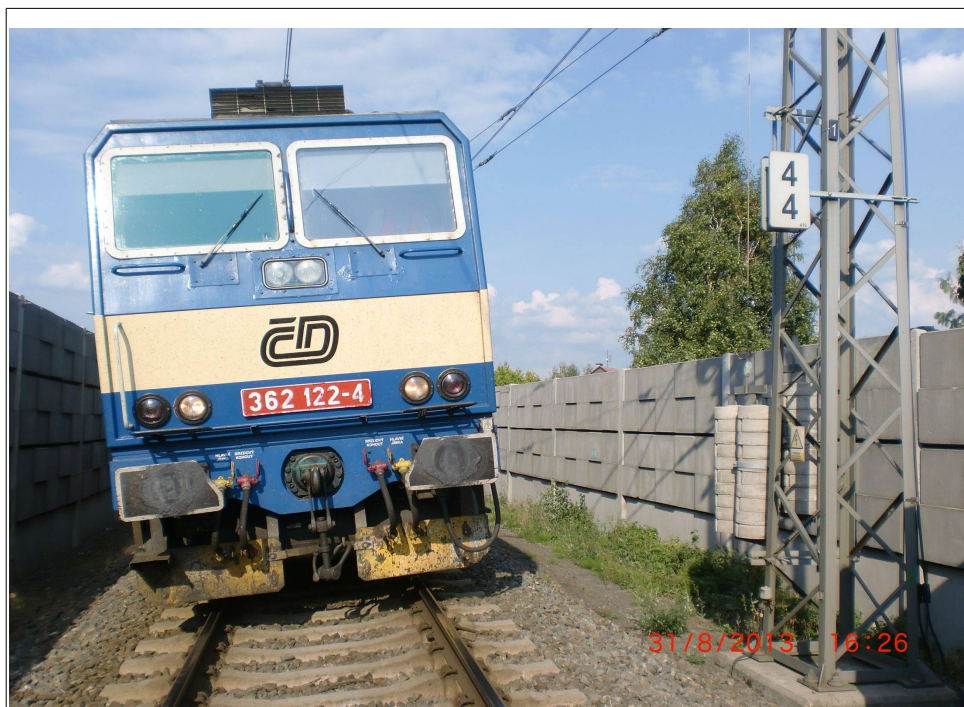
Obr. č. 3: Pohled na čelo vlaku R 1234 po zastavení po vzniku MU v km 4,400 zdroj: SŽDC, s. o.

- čelo vlaku se v konečném postavení po vzniku MU nacházelo v km 4,400 v pokračování SK č. 1 na zábrěžském zhlaví žst. Postřelmov, a to 281 m za úrovní hlavního (odjezdového) návěstidla S1 a 179 m za hrotem výhybky č. 1;
- vlak byl tažen HDV 91 54 7 362 122-4 (dále jen HDV 362.122-4). Jízda vlaku byla řízena ze stanoviště strojvedoucího 1, předního ve směru jízdy. HDV bylo obsazeno pouze strojvedoucím;
- lokomotivní souprava TRS VS47, spolu s adaptérem XX48, byly funkční, bez závad;
- k vykolejení ani poškození DV nedošlo.

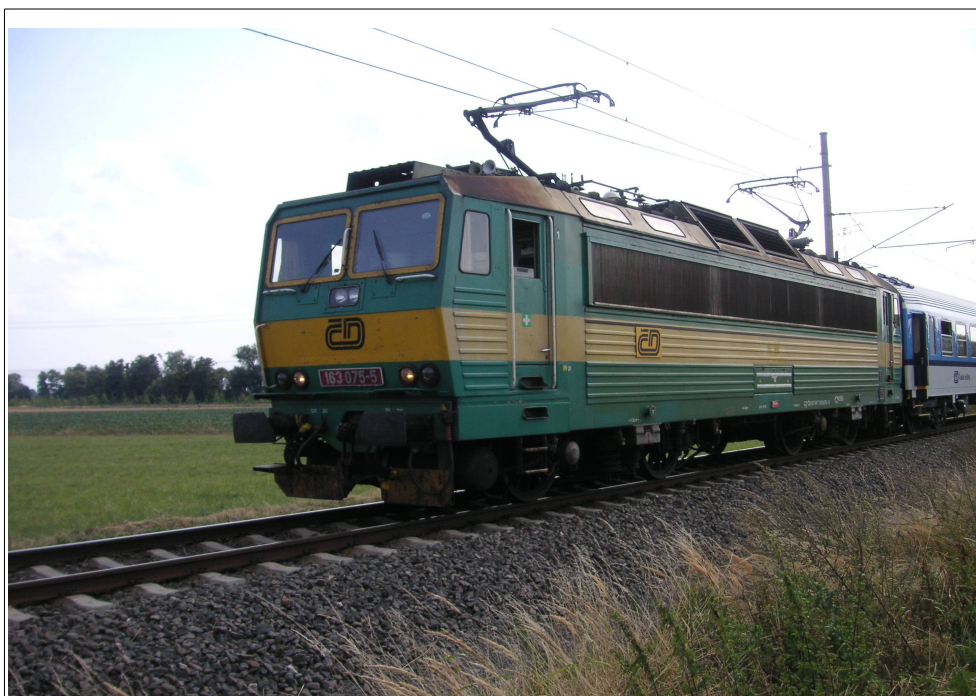
Obr. č. 4: Pohled na čelo vlaku Os 3714 po nouzovém zastavení příkazem „GENERÁLNÍ STOP“ v km 3,318 zdroj: SŽDC, s. o.

- čelo vlaku se v konečném postavení po vzniku MU nacházelo v km 3,318 TK Zábřeh na Moravě – Postřelmov, tj. 302 m před úrovní samostatné předvěsti PŘL hlavního (vjezdového) návěstidla L žst. Postřelmov;
- vlak byl tažen HDV 91 54 7 163 075-5 (dále jen HDV 163.075-5). Jízda vlaku byla řízena ze stanoviště strojvedoucího 1, předního ve směru jízdy. HDV bylo obsazeno pouze strojvedoucím;
- lokomotivní souprava TRS VS67, spolu s adaptérem XX48, byly funkční, bez závad;
- k vykolejení ani poškození DV nedošlo.

- 14.18.44 h prostřednictvím ZRDS TRS vyslán traťovým výpravčím z řídicího stanoviště v žst. Šumperk příkaz „GENERÁLNÍ STOP“;

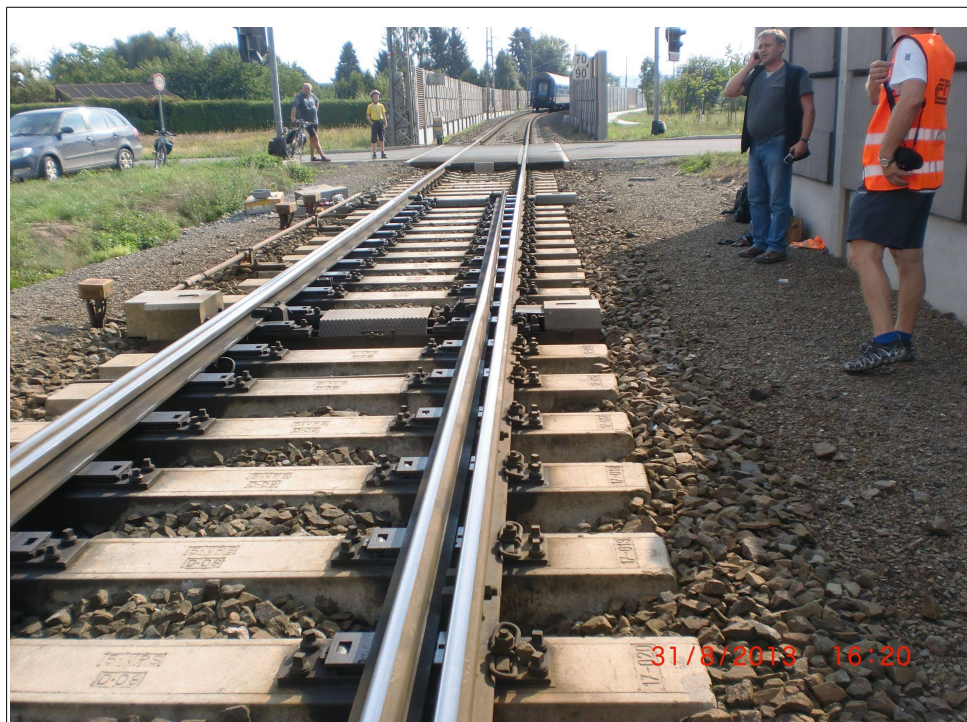
Obr. č. 5: Pohled přes výhybku č. 1 žst. Postřelmov a ŽP P 6655,
 v km 4,569, na konec vlaku R 1234
