# **ZÁRÓJELENTÉS**

**2006-0040-5  
VASÚTI BALESET**

**Balatonmáriafürdő állomás  
2006. július. 23.**

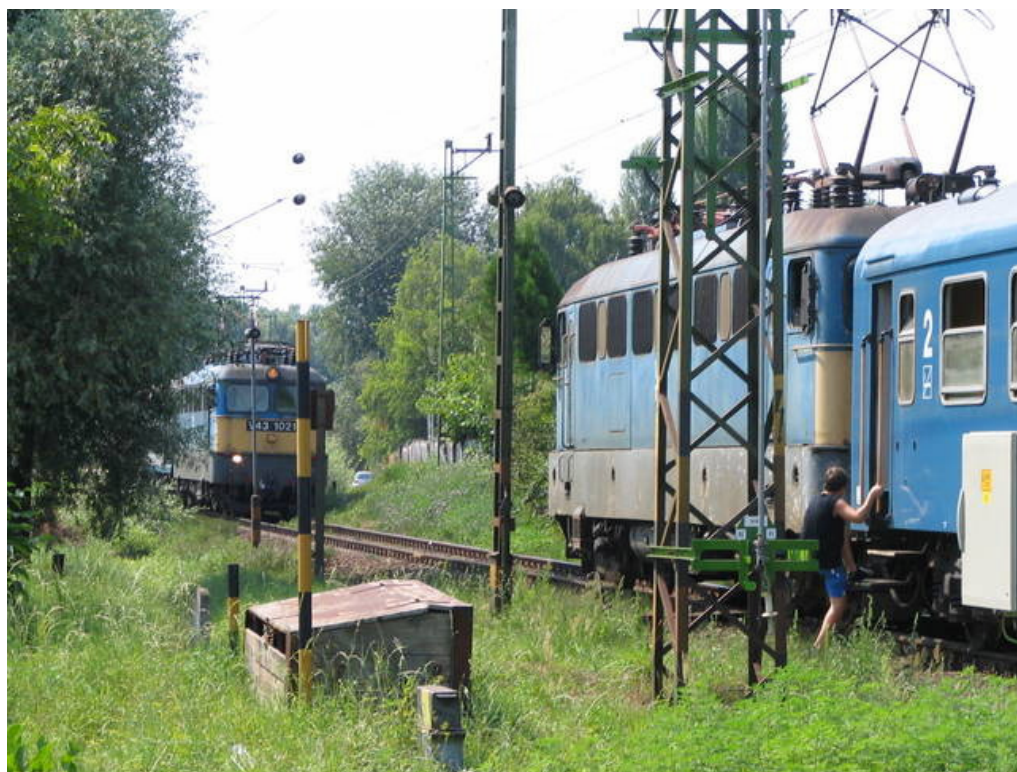
3. ábra: A baleset helyszíne

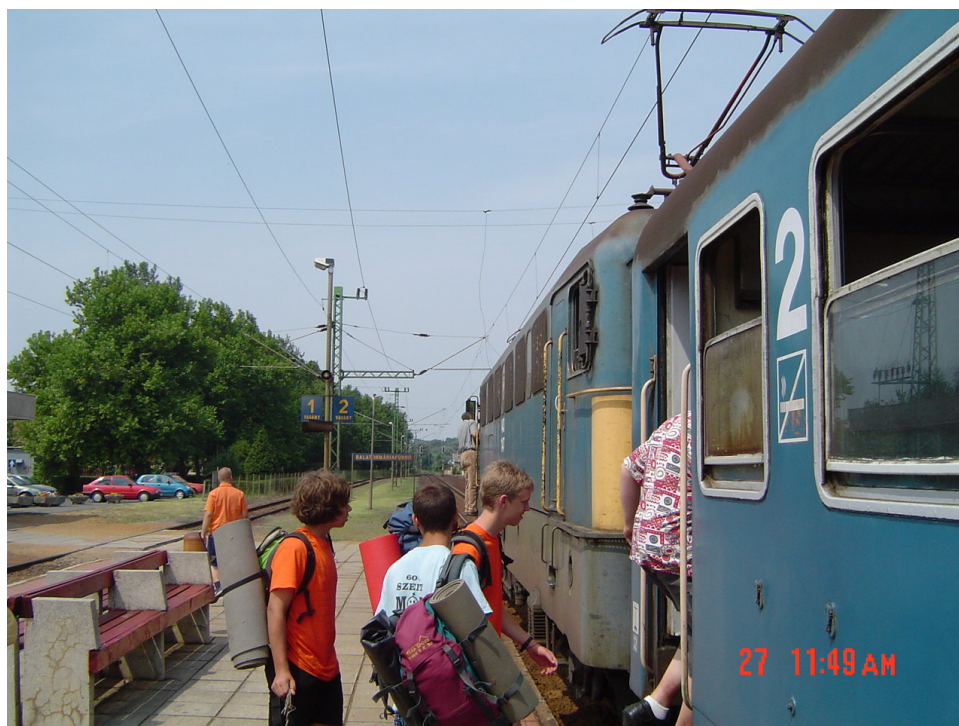
5. ábra: Balatonmárfiafürdő állomáson egy személyvonat a II. számú vágányon

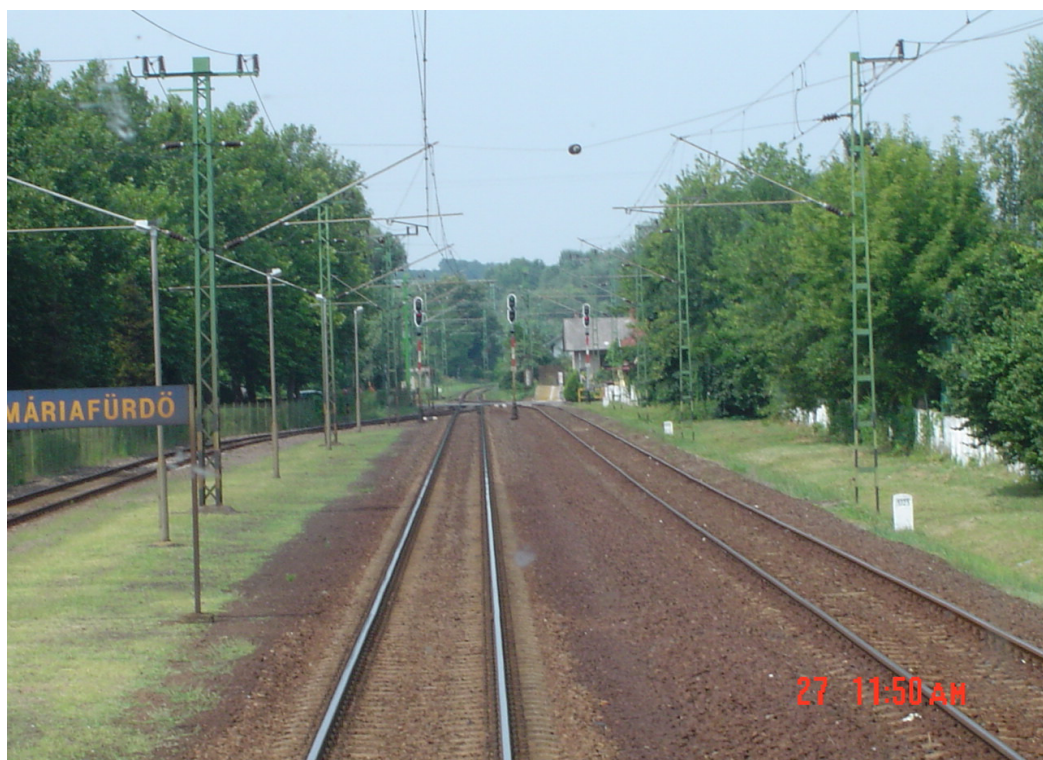
**6. ábra: Fotófelvétel Balatonszentgyörgy állomás felé egy V43 sorozatú mozdony vezetőállásáról, az 5209-2 sz. vonat mozdonyának a peron melletti megállási helyéről**

A két vonat mozdonyvezetője az 5209-2 számú vonat jelzőmeghaladását követő megállása illetőleg állva maradása után, a pályáiv miatt csak akkor észlelhette egymást, amikor az 5608-1 számú vonat a behaladáskor a 1727+50 számú szelvényhez ért.
