# Verslag - Veiligheidsonderzoek

## Dubbele seinvorbijrijding van een internationale trein

### Antwerpen-Luchtbal - 1 november 2015

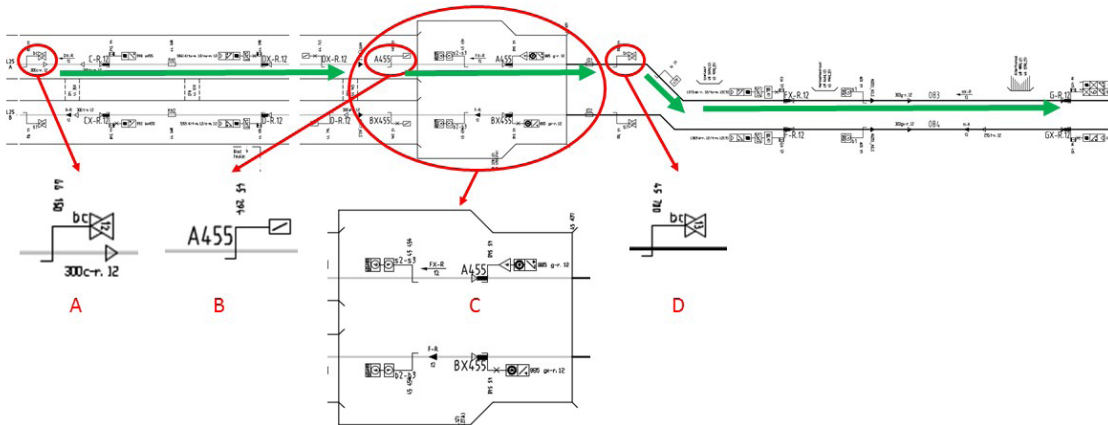
Lijn 25 SSP tussen Antwerpen Centraal en Y-Luchtbal

De signalisatie tussen Antwerpen-Centraal en Antwerpen-Luchtbal wordt weergegeven in onderstaande uittreksels van de schematische signalisatieplannen en de gevolgde reisweg en de te volgen reisweg worden in onderstaand schema met pijlen weergegeven.

Aangelegde reisweg

**A** bestendig geel einde-zonebord met groene board, maximumsnelheid 120 km/u

**B** herhalingssein van sein A455

**C** niet beheerd sein A455

**D** bestendig geel einde-zonebord met groene board, maximumsnelheid 130 km/u

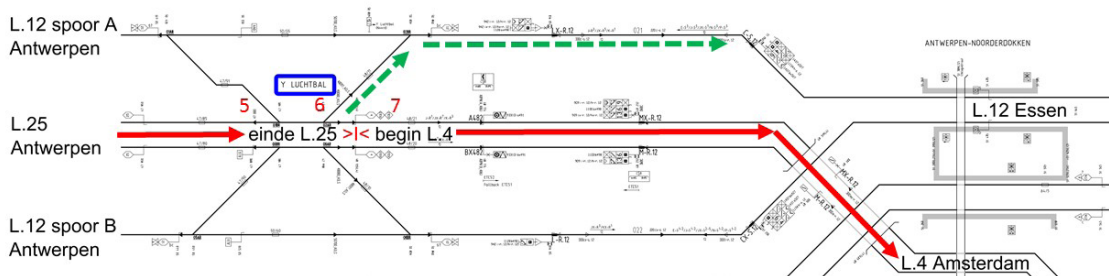
Lijn 25 zoom op SSP tussen Y-Luchtbal richting Antwerpen Noorderdokken

nog niet aangelegde reisweg reisweg vanaf 1<sup>ste</sup> seinvorbijrijding

**1** beheerd sein G-R.12

**2** wissel 03AR

**3** beheerd sein J-R.12

**4** wissel 04BR

**5** wissel 01BR

**6** wissel 02AR

**7** begin Lijn 4

Na de eerste seinvoorbijrijding rijdt de trein over de wissel 03AR en na de tweede seinvoorbijrijding over de wissels 04BR, 01BR en 02AR, zonder schade te veroorzaken.

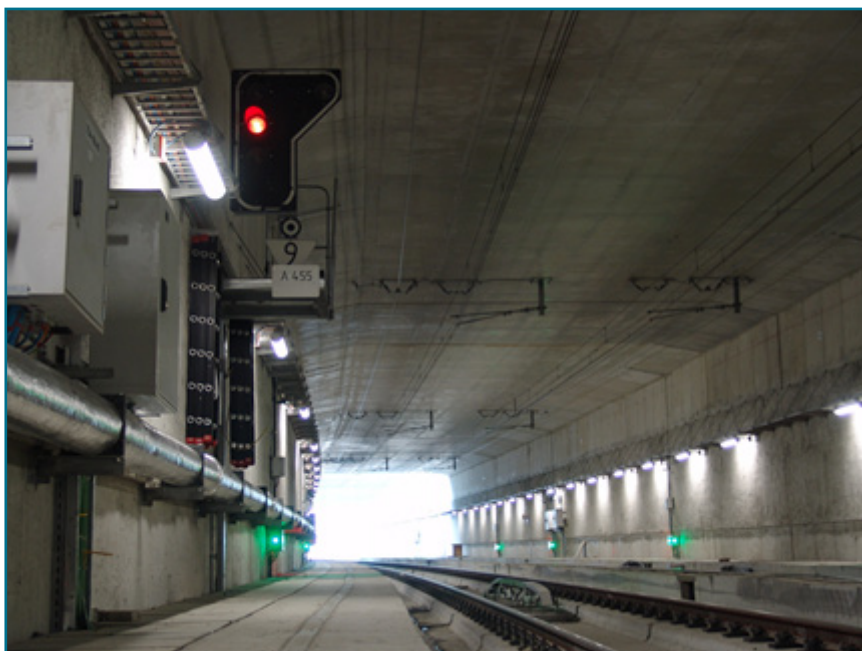
Sein A455 bevindt zich aan het einde van de tunnelkoker, daar waar de tunnel overgaat in een halfopen put.

De zichtbaarheid van sein A455 op zich is goed, maar de opstelling voorbij een bocht zorgt ervoor dat het seinbeeld laat kan waargenomen worden.

Om hieraan te verhelpen wordt het sein voor de bocht herhaald (zie hierna).

Sein A455 is een niet beheerd sein dat uitgerust is met TBL1+ en krokodil. Het sein kan een rood, groen, groen-geel horizontaal of dubbel geel seinbeeld vertonen en is uitgerust met een snelheidsbord "9":

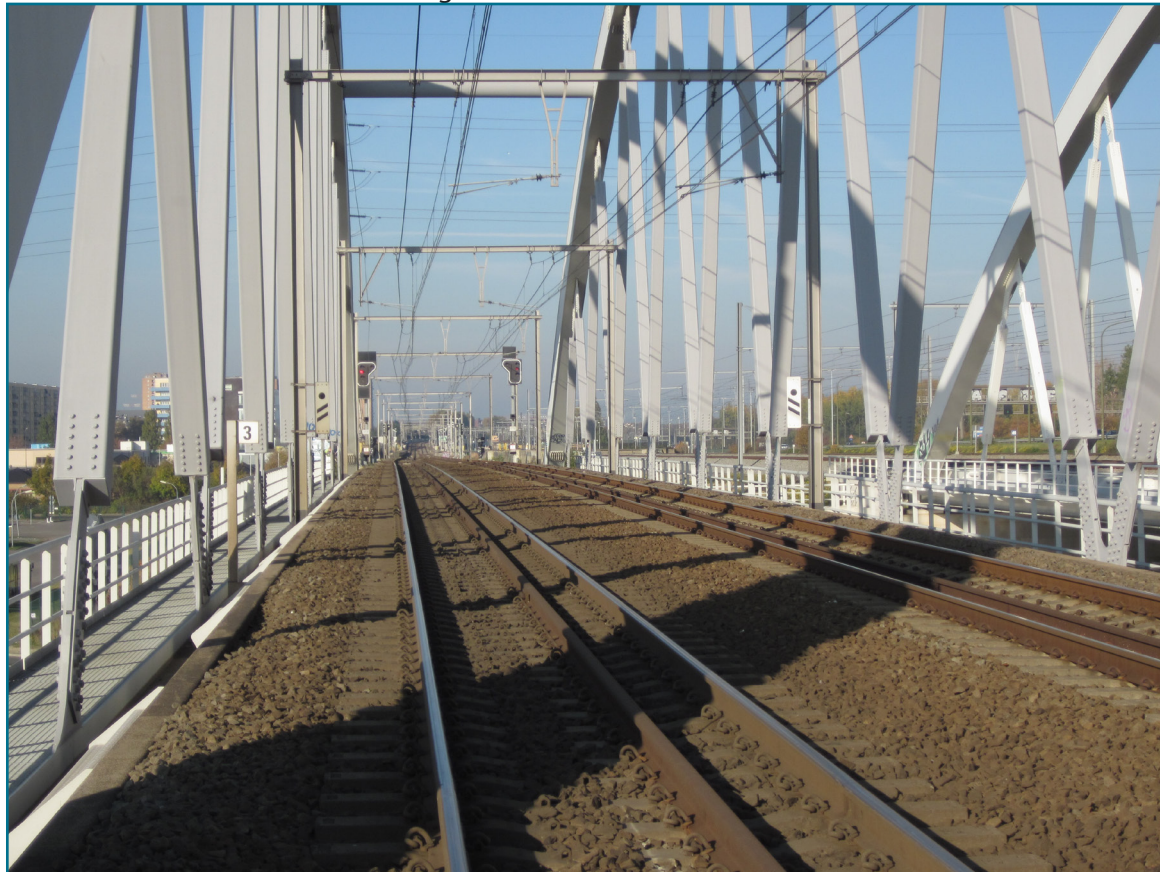
Sein G-R.12 bevindt zich 885 m afwaarts van sein A455 en 100m afwaarts van het einde van de brug over het Albertkanaal.

De zichtbaarheid van sein G-R.12 is goed.

Komende van Antwerpen stijgt het spoor tot op deze brug, voorbij de brug daalt het spoor richting Nederland. Sein G-R.12 is zuidwaarts gericht en is extra verhoogd opgesteld zodat het sein niet verborgen wordt 'achter de top van de brug'.

Sein G-R.12 is een beheerd groot sein dat uitgerust is met ETCS 1/TBL1+ - technologie (Eurobakens) en krokodil. Het sein kan een rood, groen, groen-geel horizontaal, groen-geel verticaal of dubbel geel seinbeeld vertonen.

- om 10u41:24 vertoont sein G-R.12 een rood seinbeeld na de doorrit van een beweging
- om 10u48:13 de doorrit van trein E9227 aan sein G-R.12

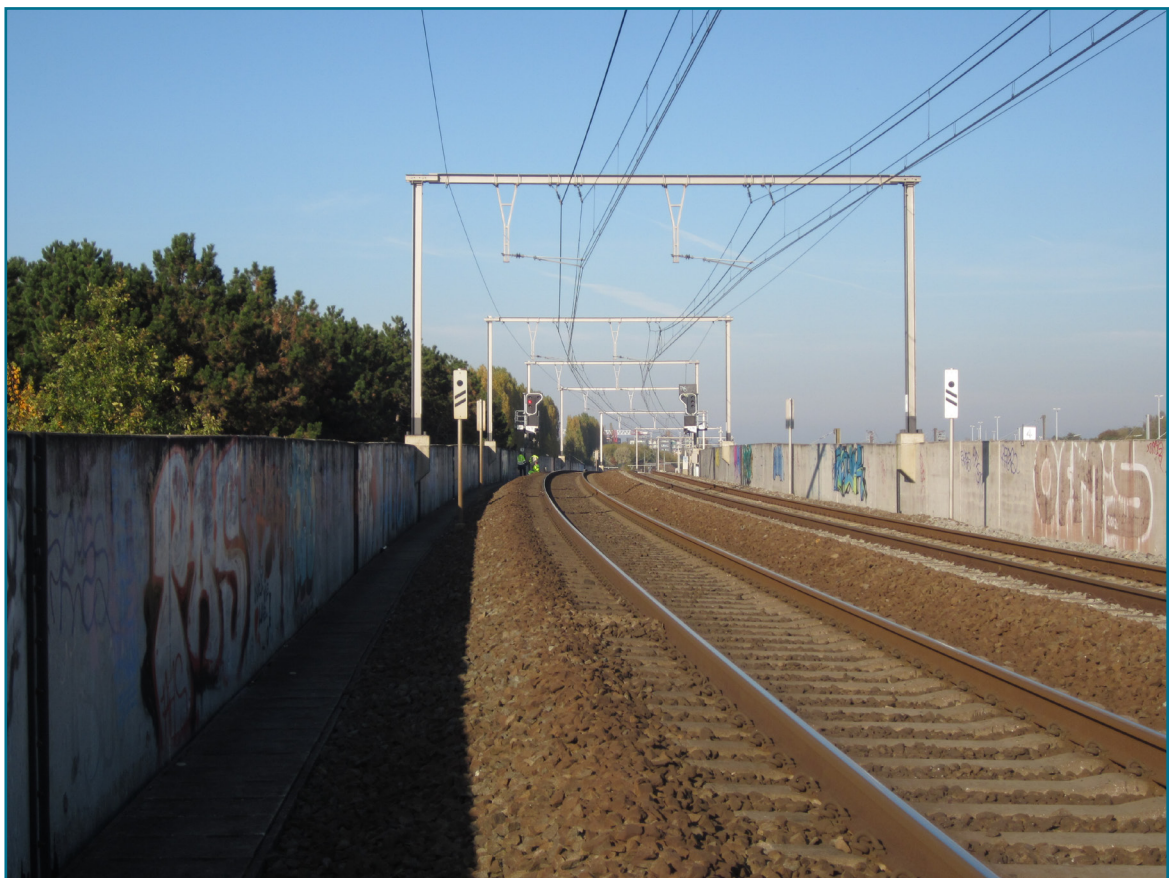
Sein J-R.12 bevindt zich 1074 m afwaarts van sein G-R.12, aan de buitenkant van een bocht. De zichtbaarheid van sein J-R.12 is goed.

Sein J-R.12 is een beheerd groot sein dat uitgerust is met ETCS/TBL1+ -bakens (Eurobakens) en een krokodil. Het sein kan een rood, groen, groen-geel horizontaal, groen-geel verticaal of dubbel geel seinbeeld vertonen.

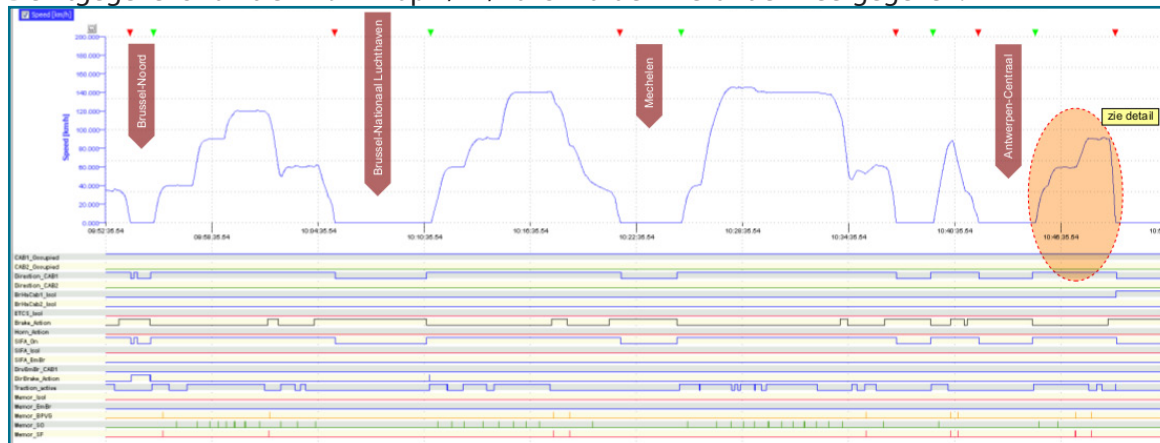
De ritgegevens van trein E9227 op 1/11/2015 worden hieronder weergegeven:

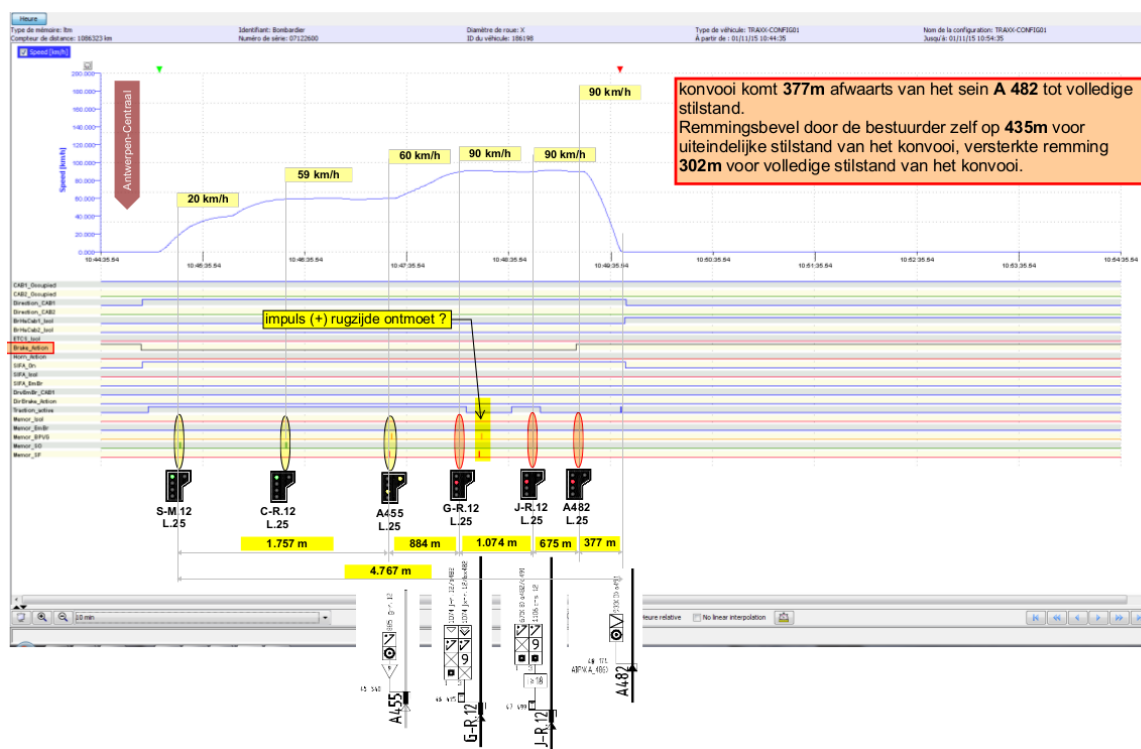
Het eerste deel van de rit tussen Brussel-Zuid en Antwerpen-Centraal verloopt zonder incidenten. Na een reguliere stop in Antwerpen-Centraal vertrekt de trein richting Nederlandse grens. De details van het laatste deel van de rit worden hieronder weergegeven.

In de tunnelkoker voert de treinbestuurder de snelheid van zijn trein in twee stappen op tot 59 km/u en houdt deze snelheid aan tot aan sein A455. Sein A455 vertoont een dubbel geel seinbeeld. De treinbestuurder kweekt laattijdig<sup>5</sup> en versnelt tot 90 km/u bij het verlaten van de tunnelkoker.

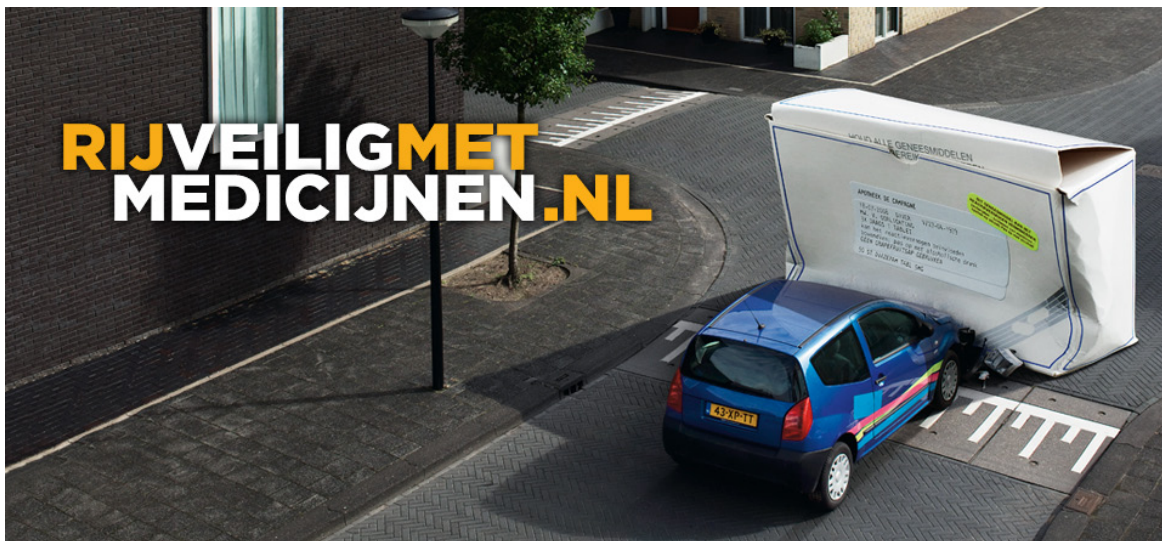
Bron: Instituut voor Verantwoord Medicijngebruik

Informatie over de mogelijke effecten van medicatie op het rijgedrag wordt gevonden in de bijsluiter van de verpakking van een medicijn. In Nederland is het bovendien mogelijk niet-toegelaten medicatie eenvoudig te herkennen aan een geel label (zie onderstaande foto) op de verpakking.

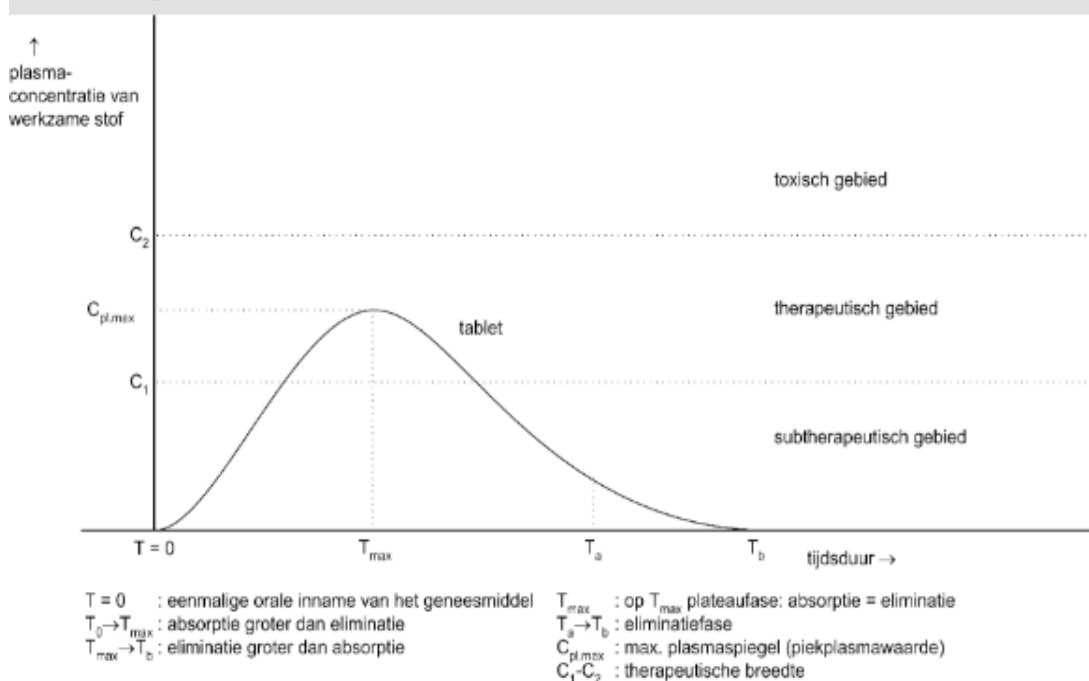
**Figuur 1 : Het verloop van de plasmaconcentratie in de tijd na eenmalige orale toediening**

De grafiek hieronder omschrijft zeer algemeen het effect van de orale inname van het ‘*pijnstillend en koortsverlagend*’ product in de tijd:  $T_{max}$  komt overeen met de tijd waarop de plasmapijk bereikt wordt. Het therapeutische gebied (therapeutisch venster) geeft de concentraties weer waarbij het geneesmiddel werkzaam is.

In eerste instantie lijkt er dus geen enkel probleem te bestaan voor de treinbestuurder: de gebruikte medicatie is toegestaan! Het onderzoek wijst evenwel op een omgekeerde fenomeen, m.n. het risico op het wegvallen van het beoogde effect van de medicatie. Eenmaal de uitwerking van de medicatie over de plasmapijk heen is, evolueert de invloed van de medicatie naar het subtherapeutisch gebied waarbij het concentratievermogen zeer geleidelijk wegglijdt naar een moeilijk zelf te diagnosticeren toestand van verzwakt concentratievermogen of beperkte waakzaamheid (hypovigilance).
