ÉPÍTÉSI ÉS KÖZLEKEDÉSI  
MINISZTERIUM  
KÖZLEKEDÉSBIZTONSÁGI SZERVEZET

## ZÁRÓJELENTÉS

2022-0740-5  
(HU-10256)

**Vasúti baleset / Ütközés**  
Balatonfüred, 2022. július 11.

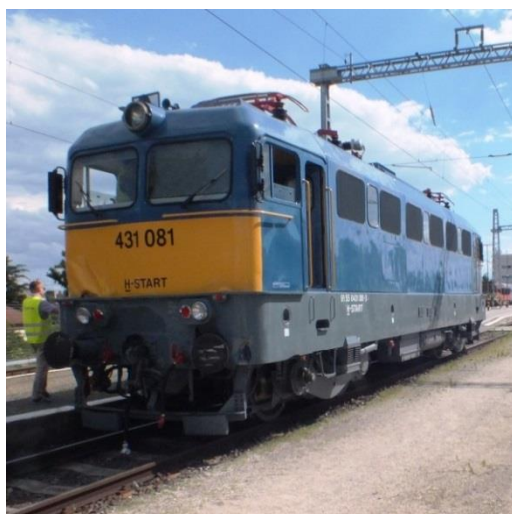
A személyszállító vonatot továbbító 91 55 0431 232-2 psz. mozdony kb. 3 M Ft értékben, a tolatási mozgást végző 91 55 0431 081-3 psz. mozdony kb. 51 M Ft értékben, míg a személyszállító vonatba sorozott 2. és 3. kocsi belső tere kisebb mértékben (átjáróajtó-üvegek, fülkeüvegek törtek ki, oldalablak-üveg repedt be) kb. 150 e Ft értékben megrongálódott. A kárérték teljes összege így kb. 54 M Ft volt.

2. ábra: a tolatást végző mozdony

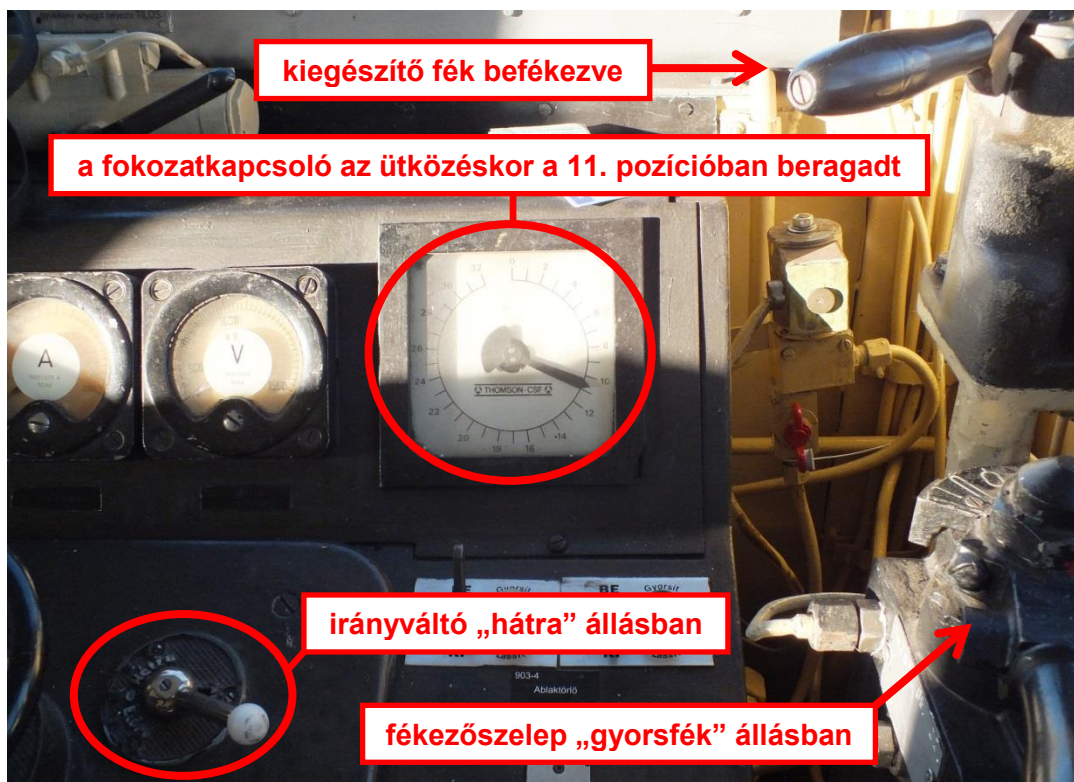
A tolatás megindítását követően a mozdonyvezető 27 km/h sebességre gyorsított, közben az érintett váltók állását megfigyelte, és észrevette, hogy a 2 sz. váltó részére helytelenül áll. Ugyanekkor, mikor ez tudatosult benne, a forgalmi szolgálattevő rádión keresztül „*Állj meg, állj meg...*” közléssel próbálta megállítani őt, valamint ekkor már az ívből érkező vonat is láthatóvá vált számára, ezért azonnal megállt, hátramenetet kapcsolt, és elindult vissza a peronok irányába. A fokozatokat egyesével kezdte kapcsolni, végül az ütközésig jutott.

7. ábra: a 431-081 psz. mozdony kezelőszervei a balesetet követően
