## **Závěrečná zpráva o výsledcích šetření mimořádné události**

Nedovolená jízda vlaku R 1334 za neproměnné návěstidlo s návěstí „Konec vlakové cesty“ v železniční stanici Rynoltice s následným vjetím do připravované vlakové cesty pro protijedoucí vlak R 1333

## **Accident and incident investigation report**

č. j.: 6-196/2024/DI

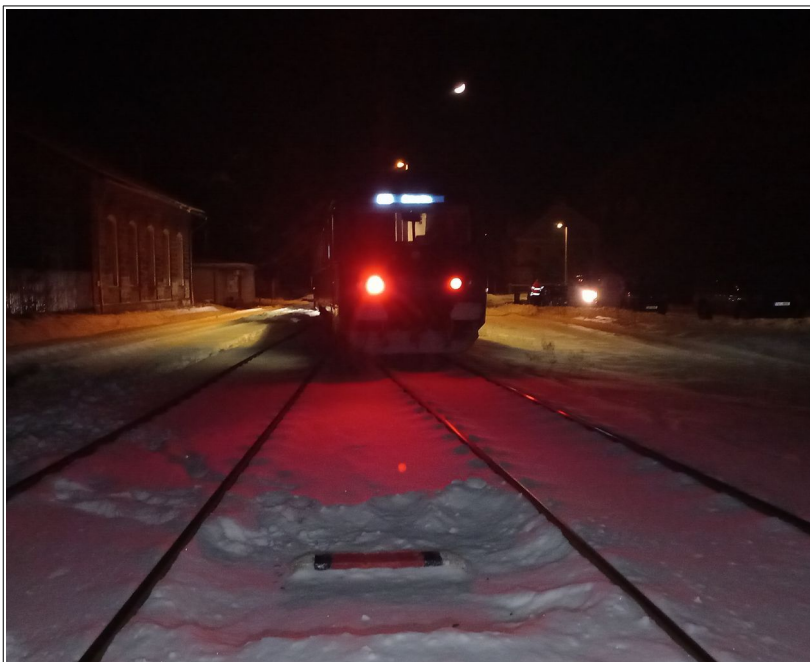
Zdroj: Drážní inspekce

Popis události: nedovolená jízda vlaku R 1334 za neproměnné návěstidlo (námezník) s návěstí „Konec vlakové cesty“ (a „Hranice koleje“) s následným vjetím do připravované vlakové cesty pro protijedoucí vlak R 1333 a násilným přestavením výhybky č. 2.

Dráha, místo: dráha železniční, kategorie celostátní, Česká Lípa hlavní nádraží – Liberec, železniční stanice Rynoltice, neproměnné návěstidlo (námezník) s návěstí „Konec vlakové cesty“ (a „Hranice koleje“), platného pro staniční koleje č. 1 a 3, km 119,934.

Místem násilného přestavení byla výhybka č. 2 na zhlaví směr Jablonné v Podještědí železniční stanice Rynoltice.

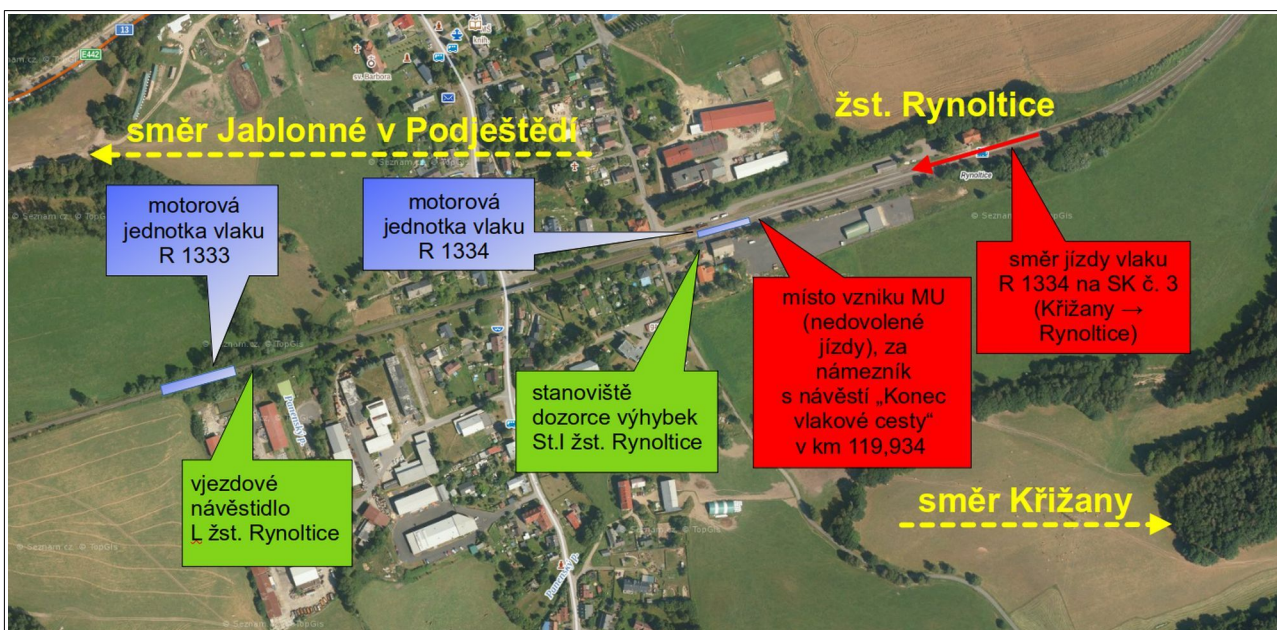
Obr. č. 1: Schéma místa vzniku MU

Žst. Rynoltice leží na dráze železniční, kategorie celostátní, Česká Lípa hl. n. – Liberec, v km 120,158 trati Děčín východ – Liberec. Trať byla v přilehlých mezistaničních úsecích jednokolejná, neelektrifikovaná/neelektrizovaná, žst. Rynoltice byla řízena místně.
