INFORME FINAL SOBRE EL ACCIDENTE FERROVIARIO Nº 0036/2014 OCURRIDO EL DÍA 11.07.2014 EN LA ESTACIÓN DE MATAESPESA DE ALPEDRETE (MADRID)

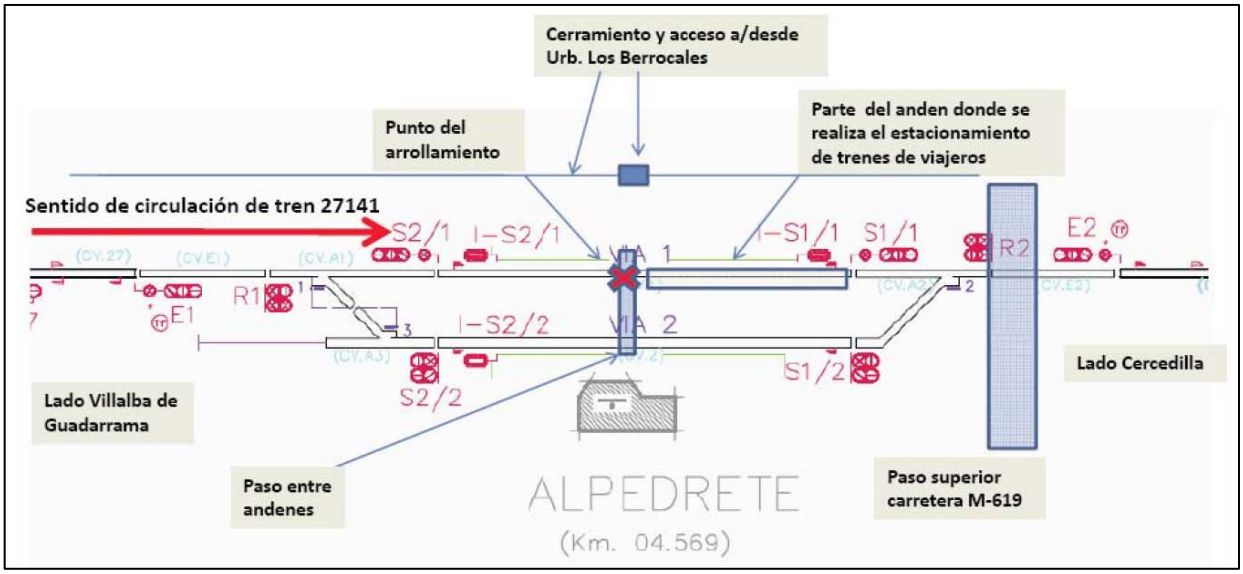
Croquis:

El tren 27141 de cercanías (línea C-8B) de la empresa ferroviaria Renfe Operadora, procedente de Madrid Chamartín y con destino Cercedilla, venía circulando con normalidad por la vía 1 y se disponía a realizar parada comercial en la estación de Mataespesa de Alpedrete. Al entrar en la estación hizo uso del silbato. Seguidamente el maquinista ve a una niña subida en bicicleta que cruzaba las vías desde vía 1 a vía 2 por el paso entre andenes existente frente al edificio de viajeros. El maquinista hizo uso nuevamente del silbato y del freno de emergencia sin poder evitar el arrollamiento.

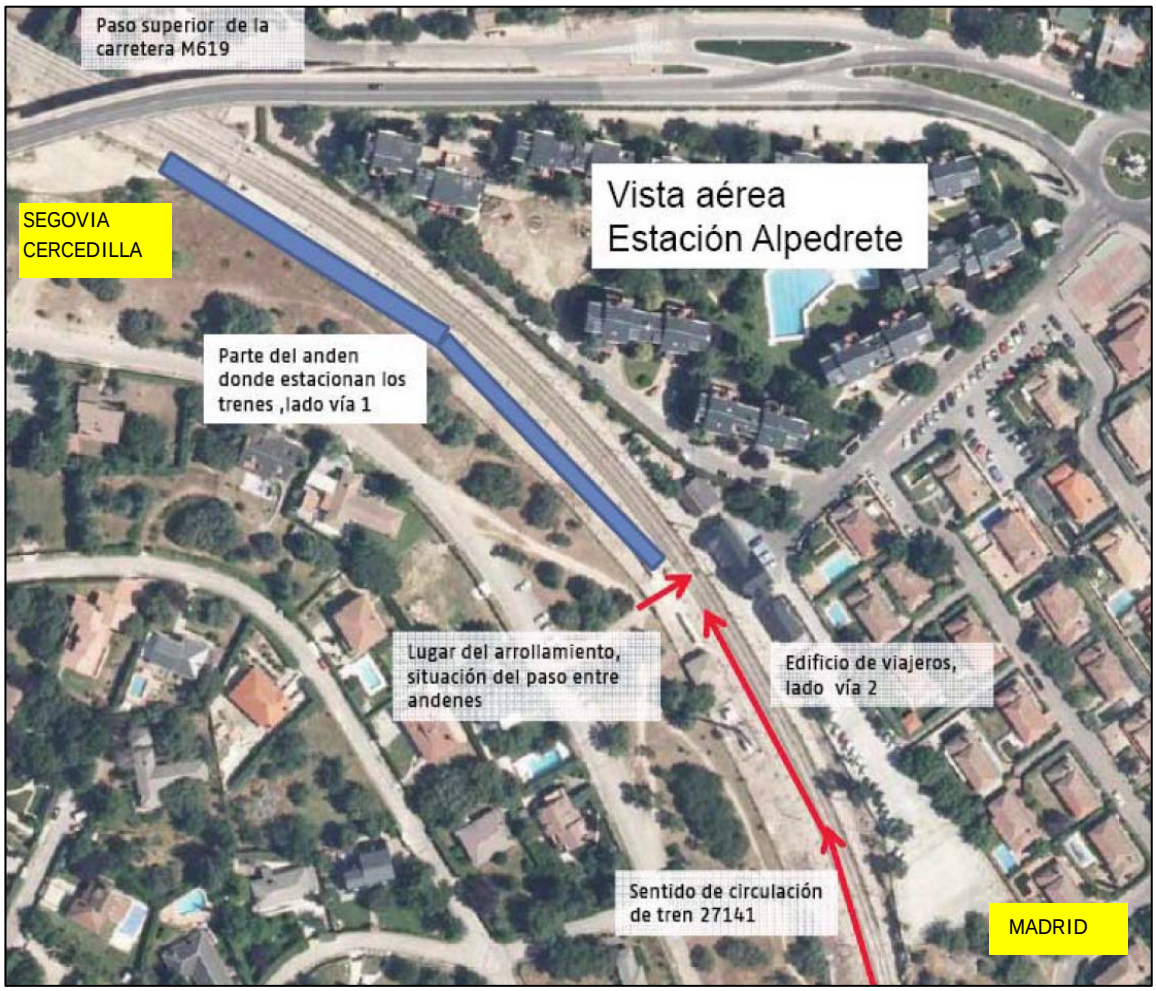
Cercedilla
Segovia
Madrid
MATAESPES
ALPEDRETE
Vía 2
Vía 1
TREN 27141
Trayectoria de la víctima
renfe
SEGURIDAD

Cuando el tren se encontraba a unos 30 metros del paso entre andenes y circulaba a una velocidad de unos 50 km/h, irrumpe (por el lado izquierdo según el sentido de la marcha del tren) en el paso entre andenes la víctima montada en una bicicleta y deteniéndose en la caja de la vía 1.

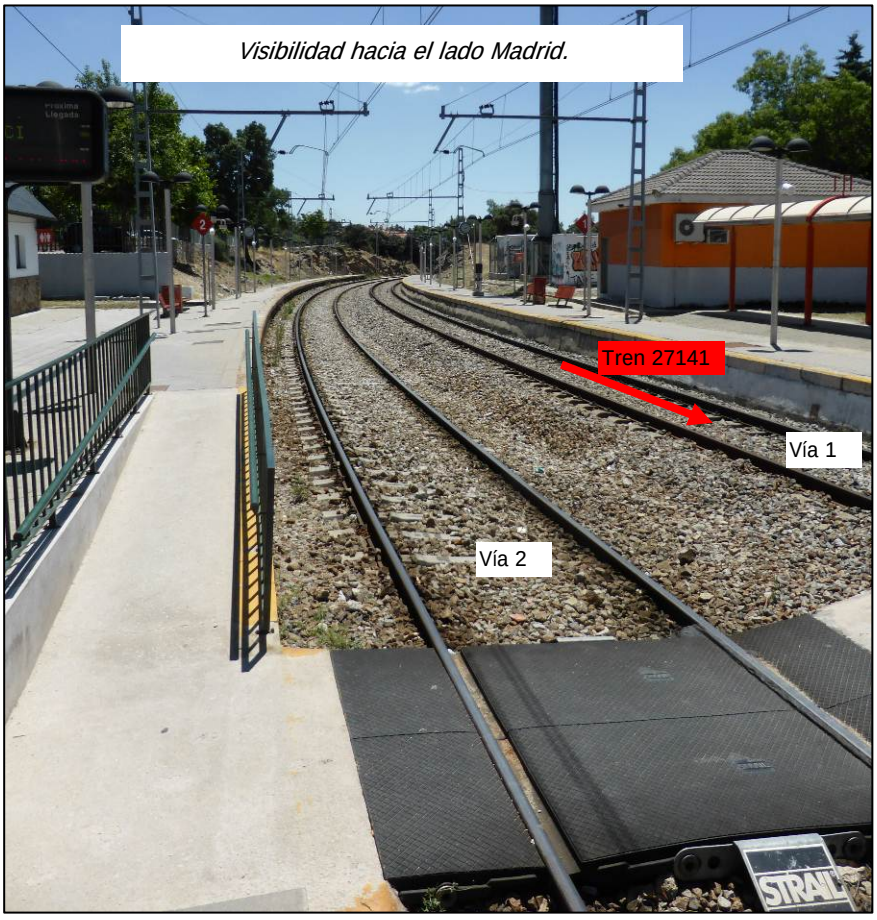
La alineación es en curva hacia la izquierda según el sentido de circulación hacia Segovia. La visibilidad por el lado Villalba de Guadarrama es reducida (menos de 150 metros) al discurrir la vía en trinchera hasta el comienzo del andén.

Visibilidad hacia el lado Madrid.
Tren 27141
Vía 1
Vía 2

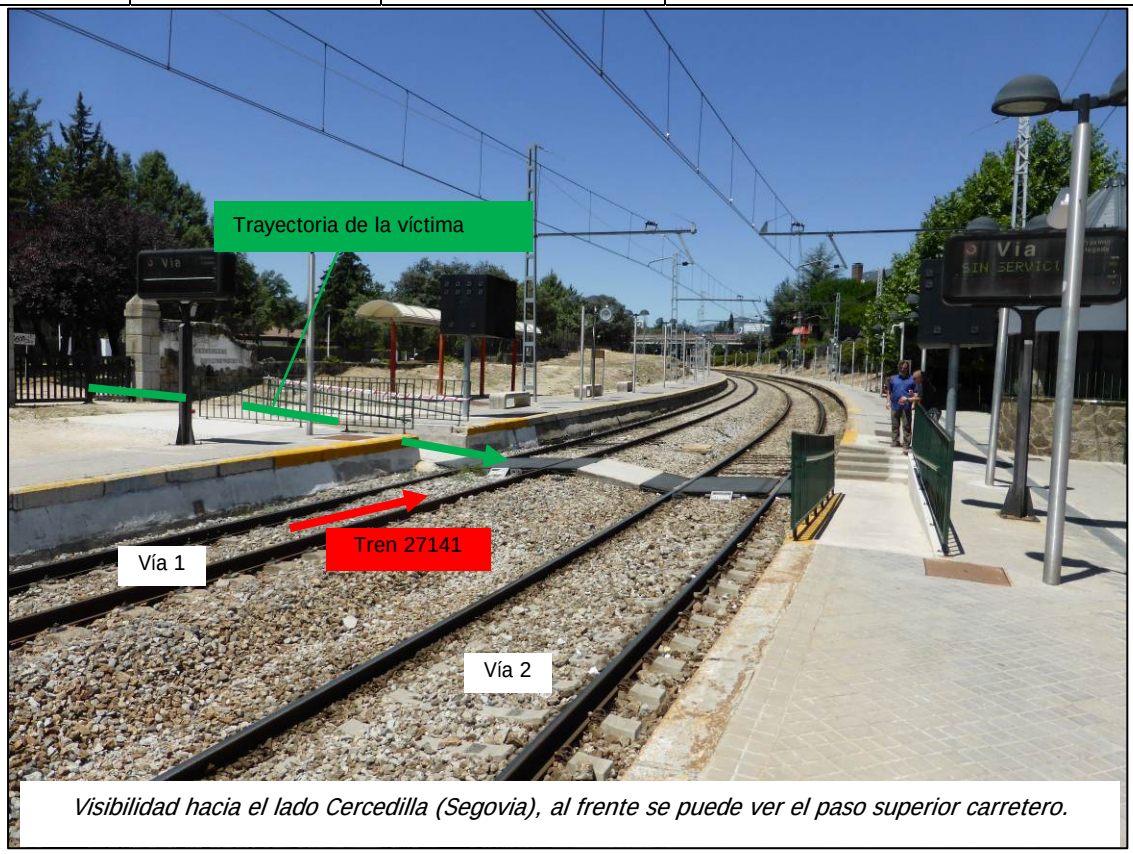
El trazado de la línea divide a la población en dos, por lo que el paso entre andenes es utilizado como alternativa de paso entre las dos zonas por peatones que no son usuarios de la estación. No existe alternativa de paso cercana para peatones para cruzar la población, sólo un paso superior carretero en la M-619 por el lado Cercedilla.

Visibilidad hacia el lado Cercedilla (Segovia), al frente se puede ver el paso superior carretero.

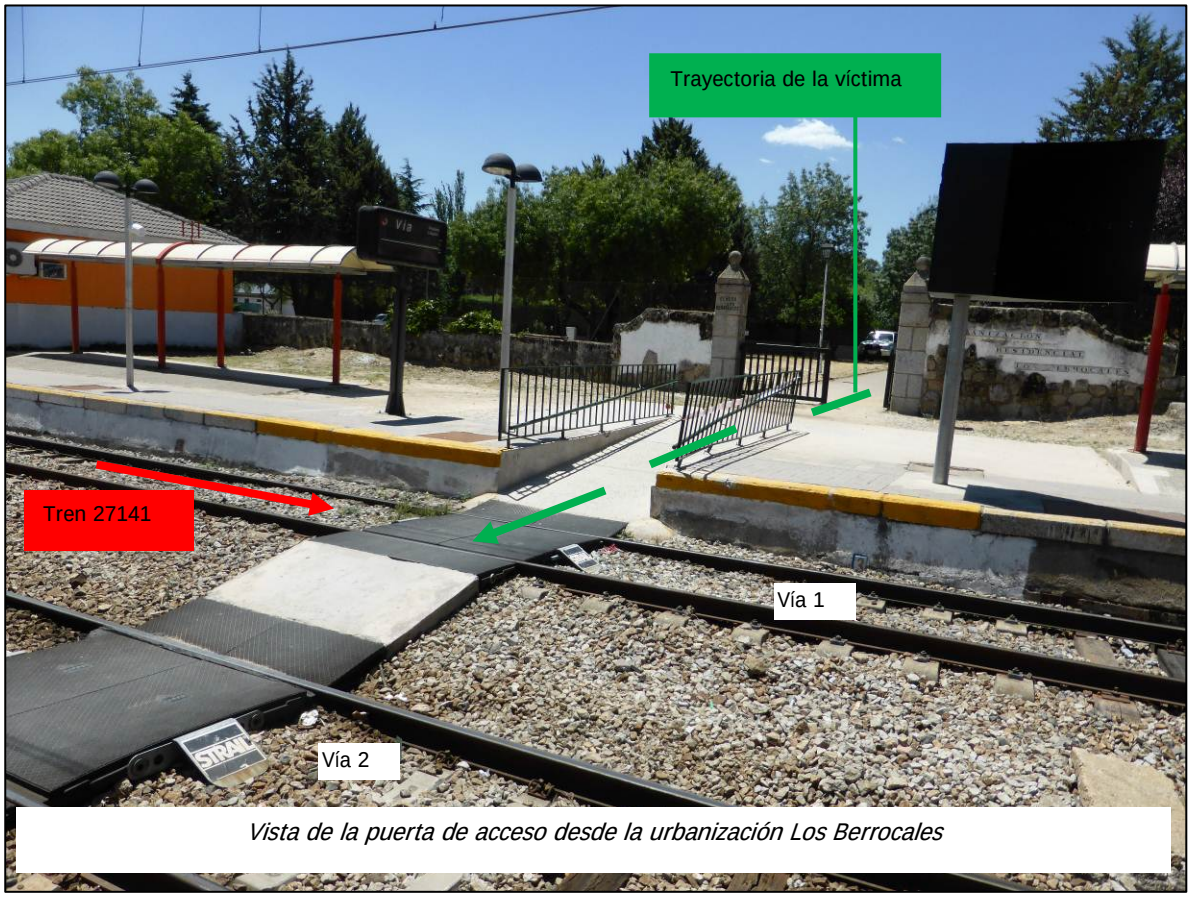
Por el lado del andén de la vía 1 existe un cerramiento constituido por una puerta metálica que da acceso a la urbanización Los Berrocales.

Vista de la puerta de acceso desde la urbanización Los Berrocales

- Se procedió a la instalación de un burladero tipo barandilla metálica en el acceso al paso entre andenes por la vía 1, construido en forma de "L", para que no se pueda acceder tan directamente a las vías.
