## RAPORT DE INVESTIGARE

privind accidentul feroviar produs în data de 28.11.2023, pe raza de activitate a Sucursalei Regionale de Căi Ferate Brașov, între haltele de mișcare Voșlăbeni și Izvoru Mureșului, prin deraierea de prima osie în sensul de mers a locomotivei de remorcare a trenului de marfă nr.66394

*Varianta finală  
21 noiembrie 2024*

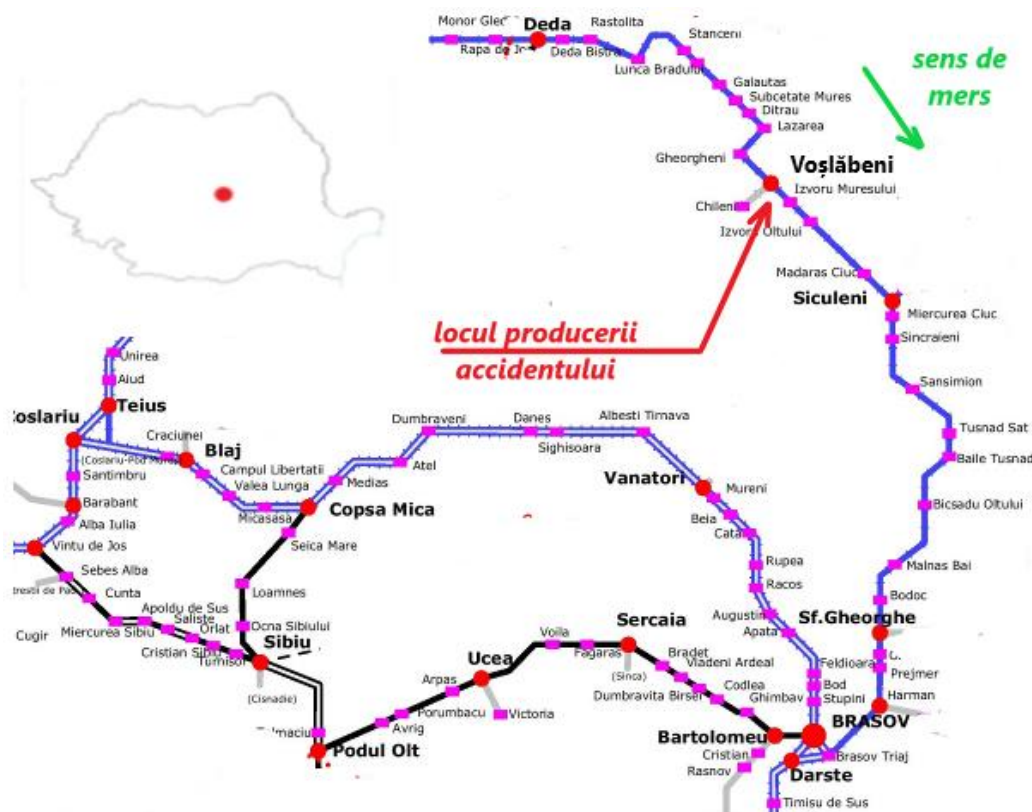
Figura nr.1

În data de **28.11.2023**, în timpul circulației trenului de marfă nr.66394 între Hm Voșlăbeni și Hm Izvoru Mureșului – *figura nr.1*, când locomotiva de remorcare **EA 146** se afla pe o porțiune de linie în curbă cu deviație stânga în sensul de mers, personalul de locomotivă a sesizat un zgomot anormal la aceasta și a luat măsura de oprire de urgență a trenului prin efectuarea unei frânări rapide.
