Untersuchungsbericht

Aktenzeichen: BEU-uu2021-10/006-3323

Gefährliches Ereignis im Eisenbahnbetrieb

Ereignisart:	Zugkollision
Datum:	19.10.2021
Zeit:	06:42 Uhr
Betriebsstelle:	Bf Flandersbach
Gleis:	2
Kilometer:	12,12

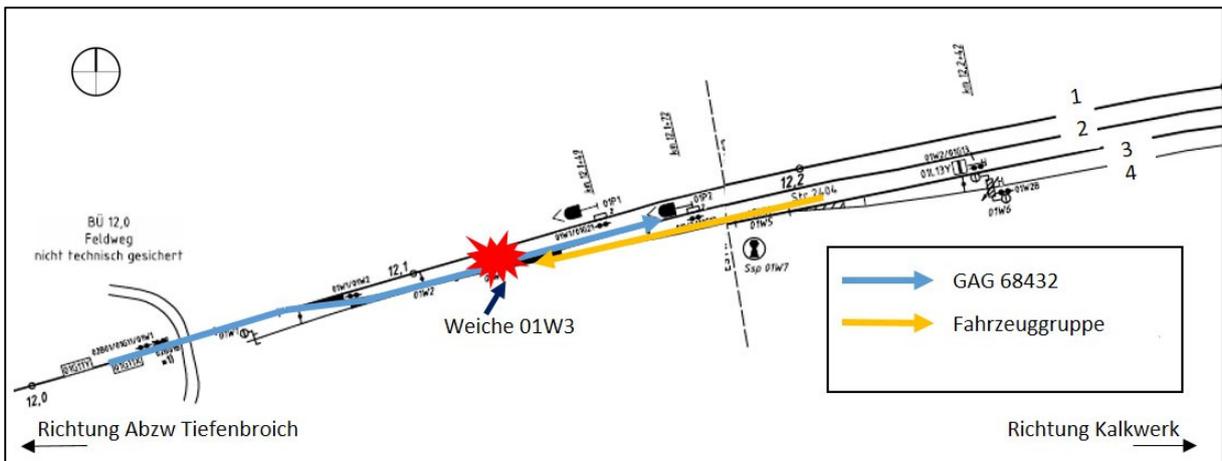
Abbildung 2: Schematische Gleislageskizze

Die nachfolgende Abbildung zeigt die geografische Lage des Unfallortes im Bf Flandersbach, der innerhalb der Stadt Wülfrath liegt. Die sich anschließende Gleislageskizze verdeutlicht die Entgleisungsstelle im Bf Flandersbach.
