# Vaihtotyönjohtajan kuolemaan johtanut tasoristeysonnettomuus Kurkimäen raakapuun kuormauspaikalla 6.2.2024

R2024-01

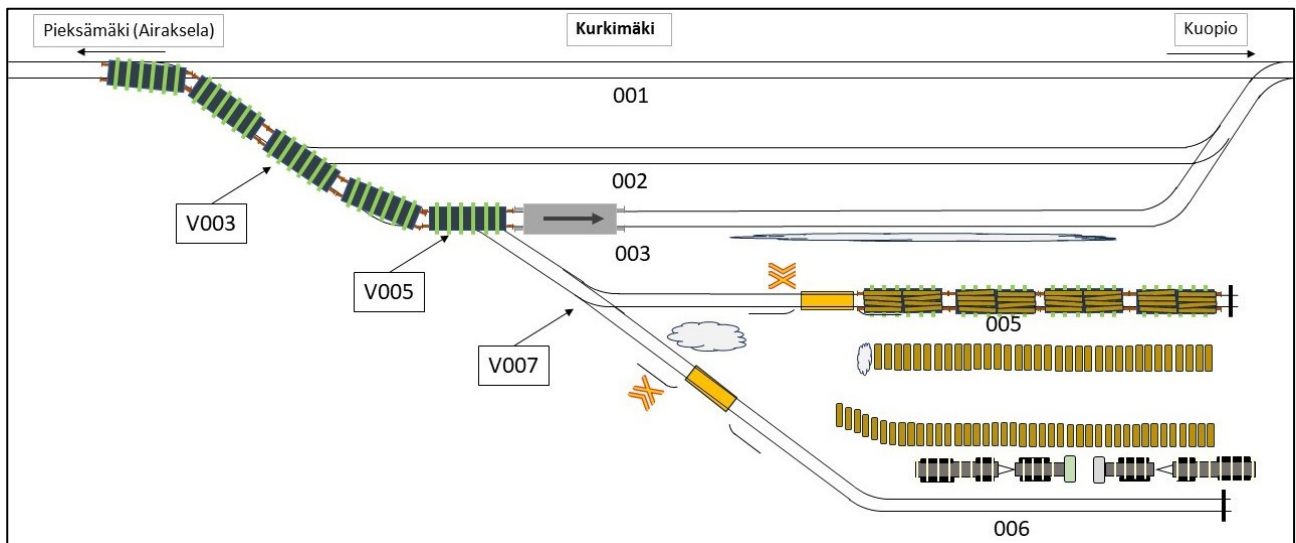
**Kuva 2.** Juna T4215 saapui raiteelle 003. (Piirros: OTKES, ei mittakaavassa)

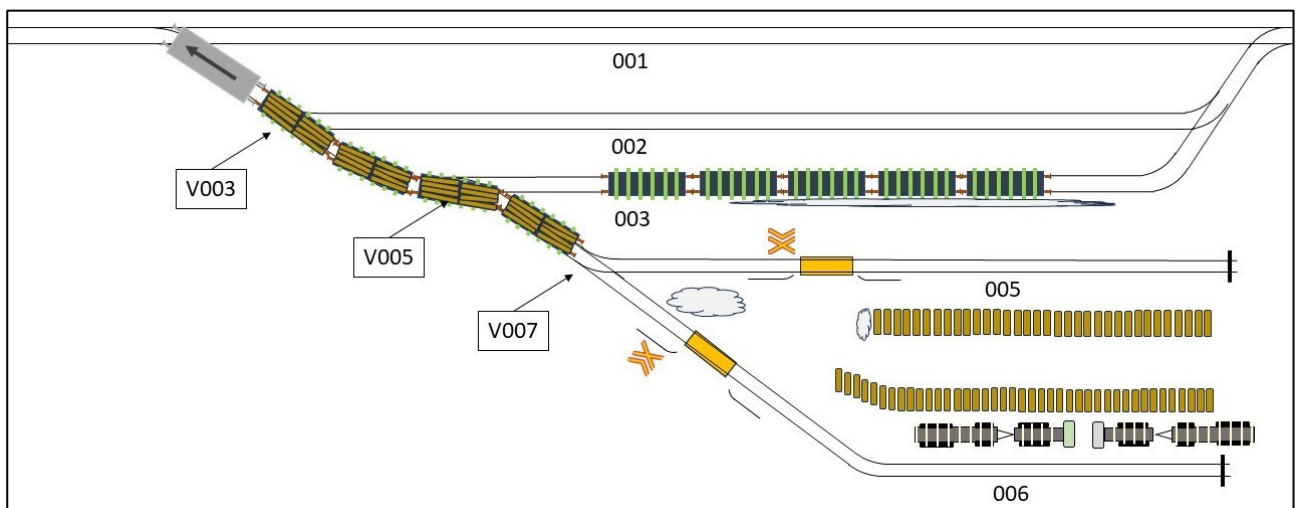
**Kuva 3.** Kuormatut vaunut vedettiin raiteelta 005 Airakselan suuntaan vaihteen V007 taakse. (Piirros: OTKES)

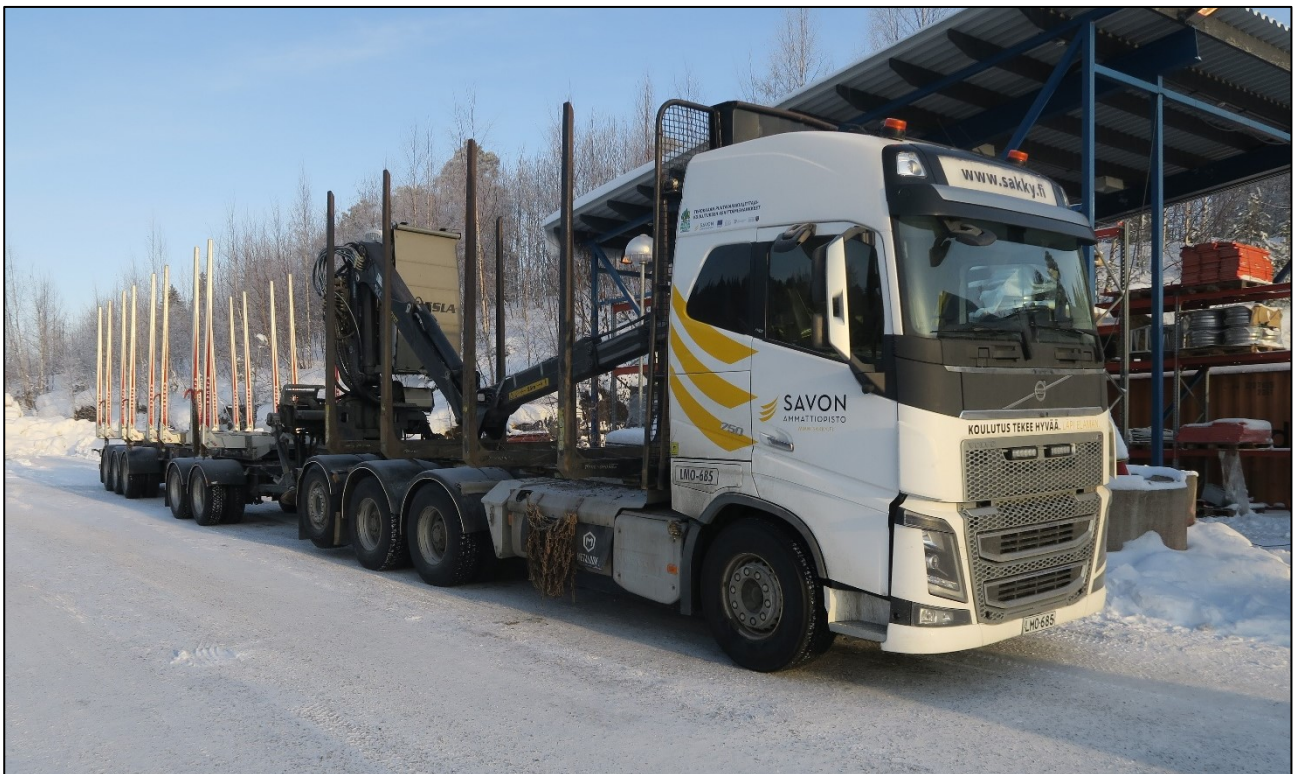
Ajoneuvoyhdistelmän perävaunu vaurioitui törmäyksessä lievästi. Yksi puutavarapankko vääntyi ja teliakseliston muoviset lokasuojat sekä niiden kiinnikkeet vaurioituivat. Vaurioiden korjauskustannukset olivat noin 9 000 €.

**Kuva 10.** Onnettomuudessa osallisena ollut ajoneuvoyhdistelmä. (Kuva: Poliisi)

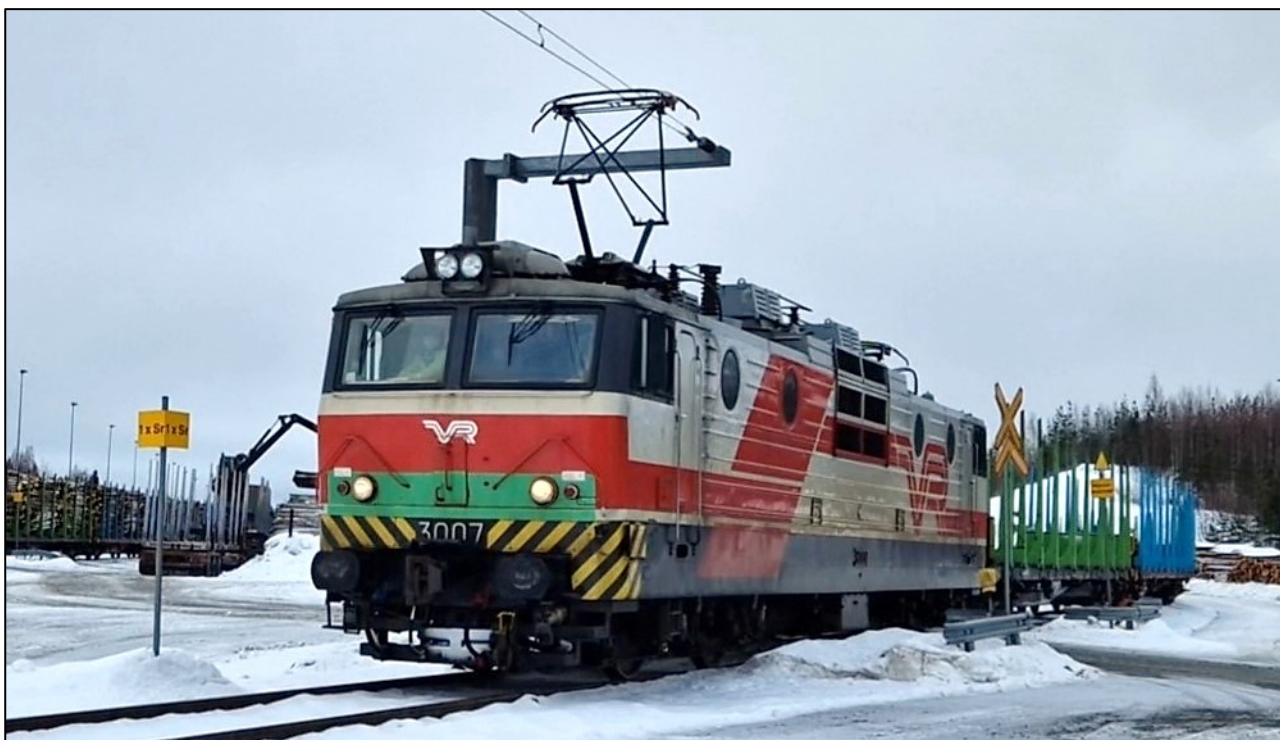
Vaihtotöissä oli siirrytty käyttämään dieselvetureiden sijaan sähkövetureita. Kurkimäessä ajojohto ulottuu juuri tasoristeykselle saakka, ja vaunujen kohdistuspaikka -merkki sijaitsee tasoristeyksen jälkeen. Sähkövetureilla vaunujen työntäminen raiteen 006 vaunujen kohdistuspaikka -merkille saakka oli tunnistettu hitaaksi sekä riskialttiiksi toimintatavaksi mahdollisten syntyvien virroitinvaurioiden vuoksi.

**Kuva 14.** Havainnekuva, jossa Sr1-sähköveturi työntää raakapuuvaunuja Kurkimäen raiteelle 006. Kuvassa näkyy ajojohtimen päätyminen sekä veturin ohjaamon ja vaunujen kohdistuspaikka-merkit. (Kuva: OTKES)
