RELATÓRIO FACTUAL DE ACIDENTE

ACCIDENT FACTUAL REPORT

ASSUNTO: Descarrilamento do comboio de mercadoria n.º 66590 na estação de Pegões (Linha do Alentejo), em 15 de julho de 2006	SUBJECT: Derailment of freight train 66590 at Pegões station (Alentejo Line), on 15 July 2006
--	--

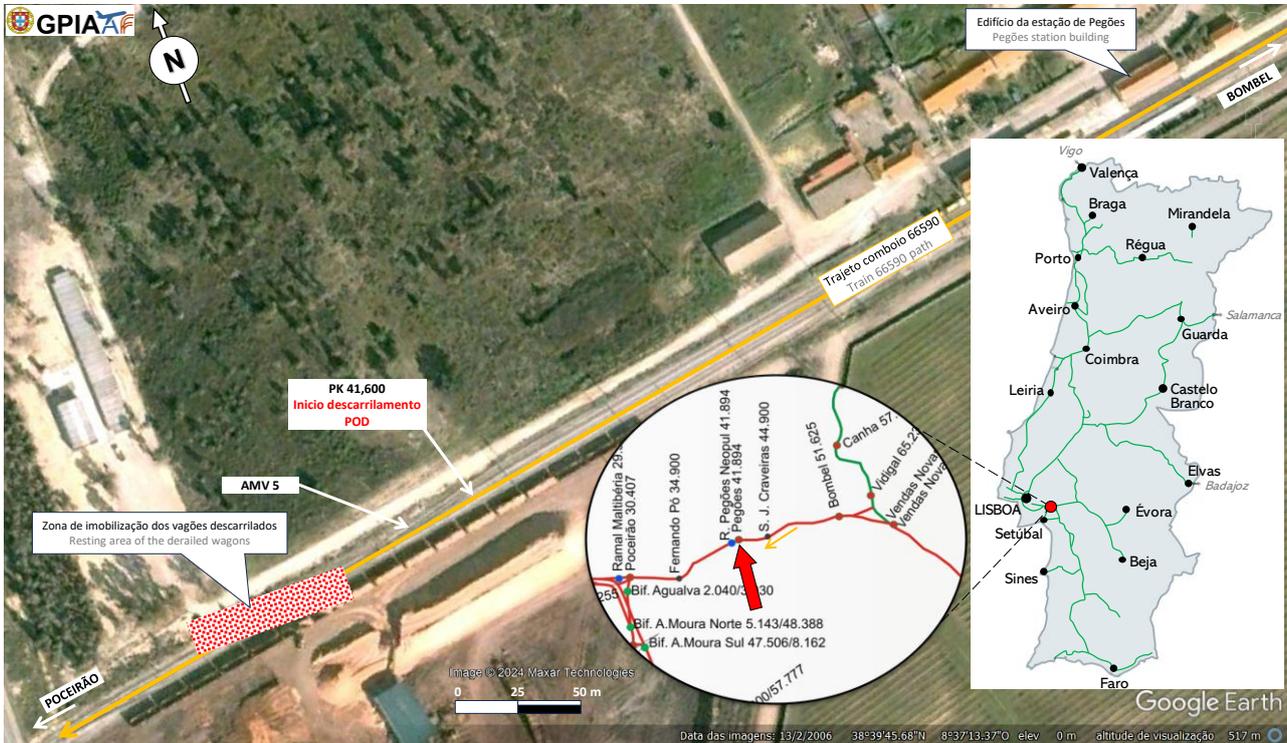
Figure 1 ||
 Accident location

Figura 1 ||
 Localização do acidente

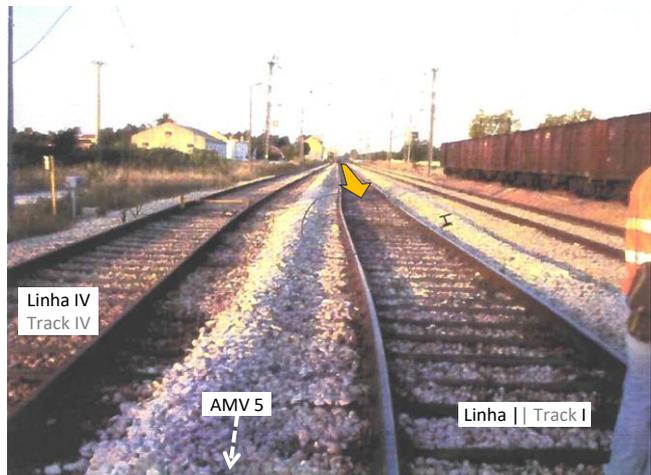
Figure 4

Existiam evidências de colisão de roda com um contracarril da cróssima bem como de passagem de rodados sobre as travessas após a cróssima.

A cróssima do AMV 5 estava quebrada, com evidências de fratura recente, que foi considerada como resultante do descarrilamento.

Track after (left) and before (right) the POD

The crossing of switch 5 was found broken, with evidence of a recent fracture which was considered as resulting from the derailment.
