## RAPORT DE INVESTIGARE

al accidentului feroviar produs la data de 05.01.2024, pe raza de activitate a Sucursalei Regionale de Căi Ferate Craiova, secția de circulație Strehaia – Drobeta Turnu Severin (linie simplă electrificată), la linia nr.5 abătută din stația CFR Balota, pe o zonă în curbă după schimbătorul de cale nr.11, prin deraierea primei osii, în sensul de mers, a locomotivei EA 478, împingătoare la trenul de marfă nr.66240

*Raport de investigare final  
23 decembrie 2024*

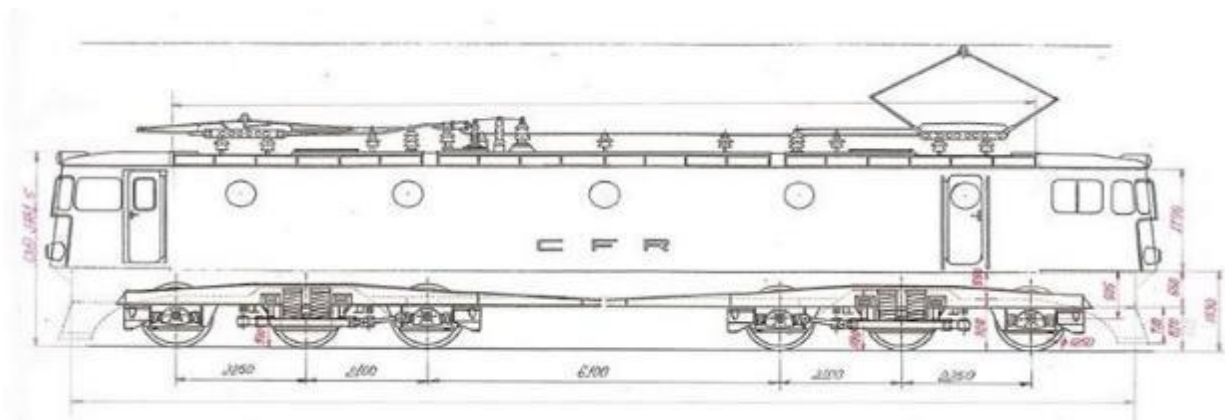
Figura nr.3 - Schița locomotivei EA 478

La sistemul de suspensie nu au fost constatate defecte cu excepția elementului elastic de tip metalastik a roții din stânga a osiei 1 prezenta o fisură în placa metalică superioară de aproximativ 1 cm.

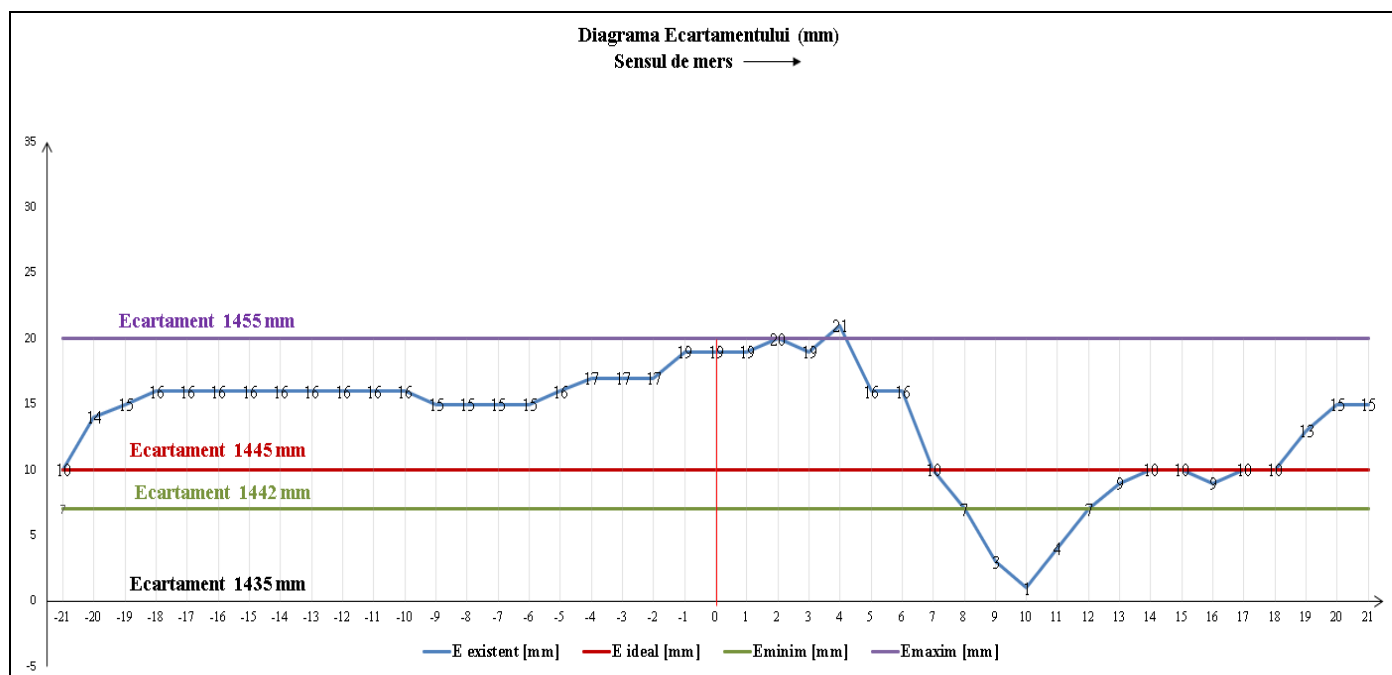
*Figura nr. 7 - Diagrama ecartamentului*

Valorile ecartamentului și nivelului transversal, măsurate în regim static, sunt prezentate sub formă de diagrame (figura nr.7 și nr.8).
