**RAPPORT
D'ENQUÊTE TECHNIQUE
sur l'incendie aux abords des voies
suite au passage d'un train de marchandises
survenu le 14 juillet 2022
à Graveson (13)**

Janvier 2025

Organisme auteur : Bureau d'Enquêtes sur les Accidents de Transport Terrestre (BEA-TT)

Affaire n° BEATT-2022-06

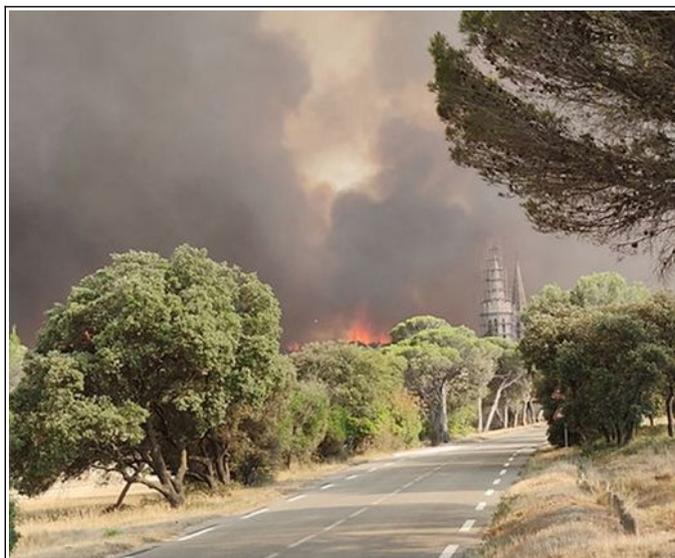
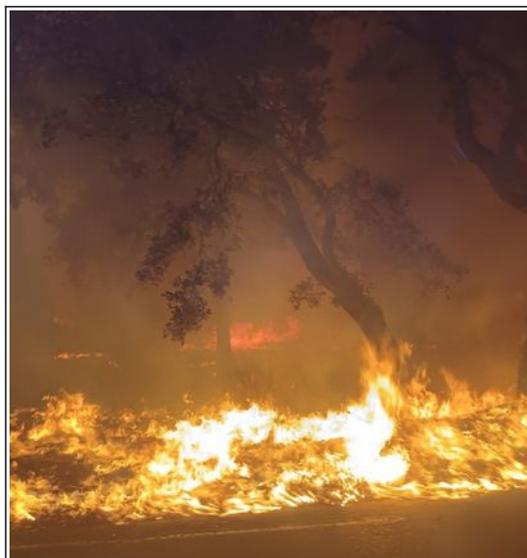
Figure 1 : Feu sur « La montagnette » avec l'Abbaye de Frigolet cernée par les flammes
(source mairie de Graveson)

Le feu s'est propagé en un virulent incendie aux alentours de 16 h 30 le 14 juillet 2022. Composé de trois foyers distincts, il a notamment impacté les communes de Barbentane, Graveson, Tarascon et Boulbon, situées dans les Bouches-du-Rhône, avant de « sauter », à la faveur du vent et des températures caniculaires, sur le massif de la Montagnette.

À 21 h 30, il avait déjà parcouru près de 1 000 hectares avant d'être fixé dans la nuit du jeudi 14 au vendredi 15 juillet. L'incendie est resté toutefois « actif sur le flanc droit avec des difficultés d'accès » dans le massif de la Montagnette, recouvert aux deux tiers de pins d'Alep.

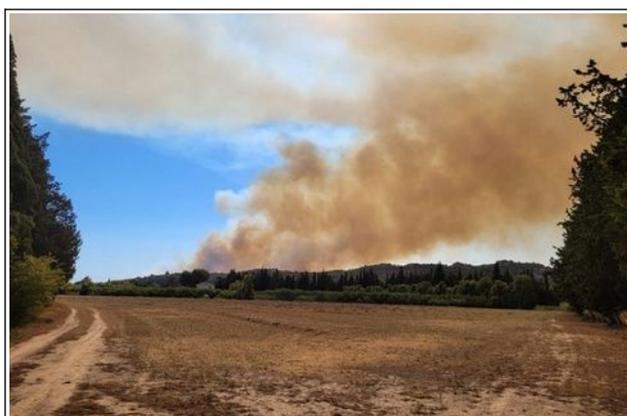
*Figure 2 : La montagnette : Abbaye de Frigolet cernée par les flammes
(source mairie de Graveson)*

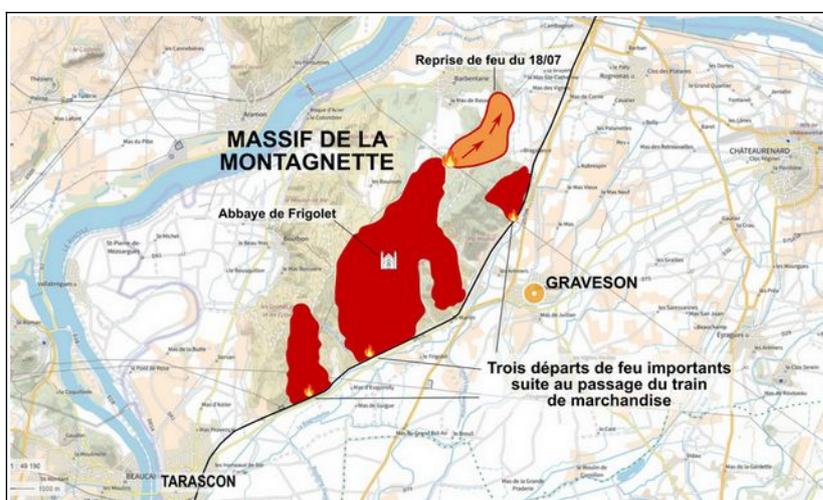
Le feu du 14 juillet 2022 s'est propagé sur 1 451 ha.

Figure 6 : Localisation des feux sur le massif de la Montagnette
(Fond de plan Géoportail légendé BEA-TT)

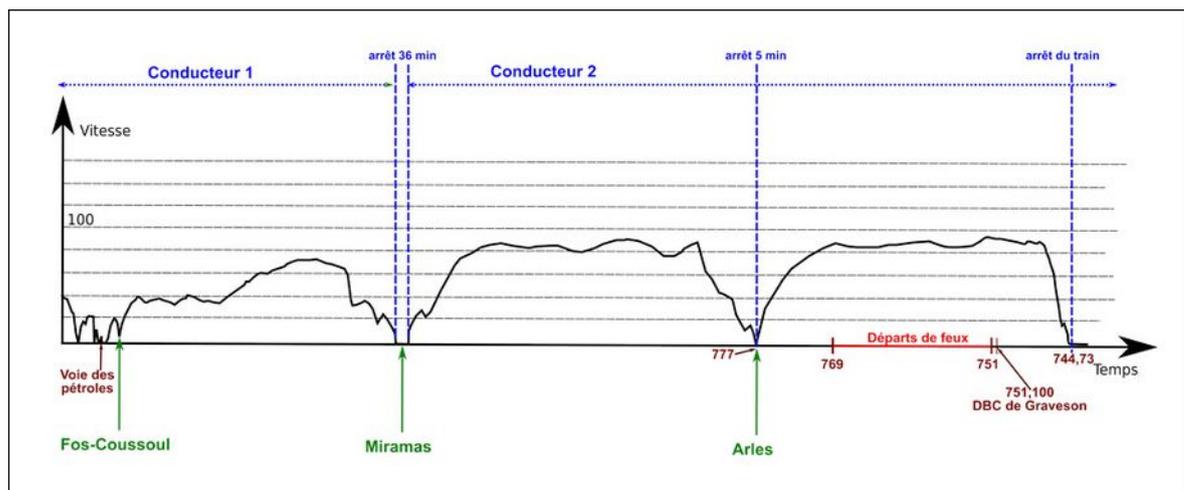
Dans la figure 19 ci-dessous, est présenté l'ensemble du parcours du train de Fos-Coussoul jusqu'à son arrêt avant Avignon.

Figure 19 : Extrait bande graphique (BG) entre Fos-Coussoul et l'arrêt au carré 306 avant Avignon (source SNCF annotations BEA-TT)

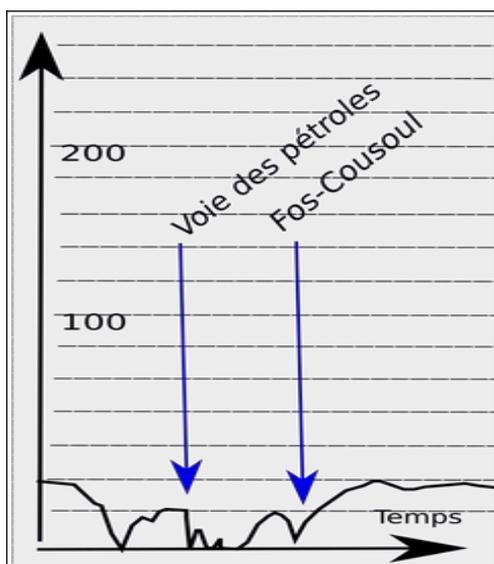
Figure 20 : Extrait bande graphique (BG) au départ des voies des Pétroles et de Fos-Coussoul (source BEA-TT sur base du relevé SNCF Fret)

Au départ de la voie des pétroles vers Fos-Coussoul, la lecture de la bande graphique indique : une mise en vitesse jusqu'à 10 km/h suivie d'un freinage aux environs de Fos-Coussoul, où la vitesse chute à la vitesse d'un homme au pas. Les figures 20 et 21 illustrent bien la situation.

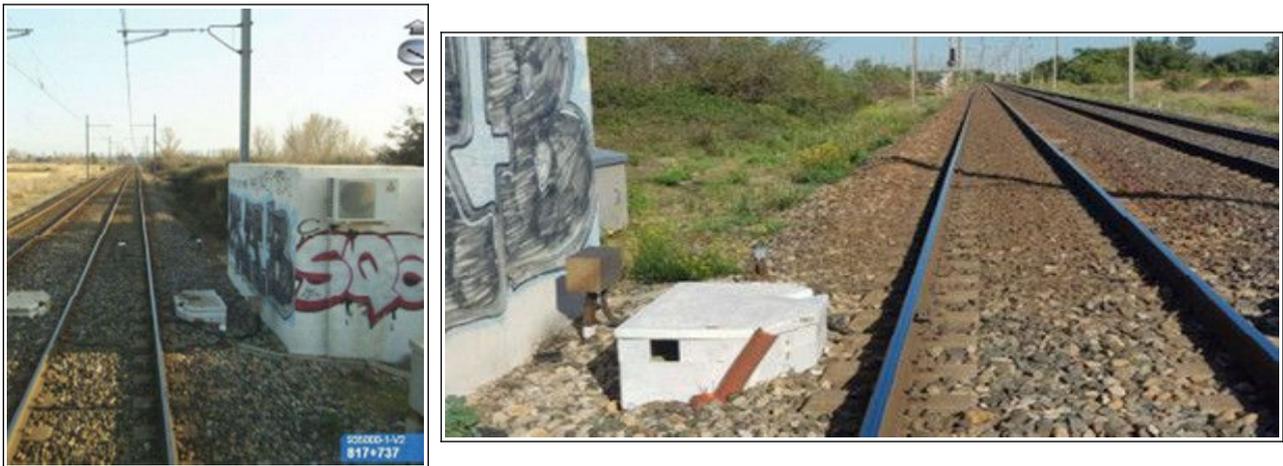
Le DBC d'Istres est un DBC dit de troisième génération qui permet de détecter les boîtes Chaudes, mais pas les freins serrés.

Figure 24 : DBC 3^e génération (Source SNCF - BEA-TT)

- Remplacer les DBC de 3^e génération restant par des DBC/DFS de 4^e génération, conformément à la décision de la commission produit de SNCF Réseau du 08 octobre 2024 ;
- Étudier la possibilité de réduire la distance entre les DBC/DFS sur des zones sensibles aux risques d'incendie et traversées par des convois Fret Étudier la possibilité dans ces mêmes zones d'abaisser les seuils de détection des DFS et d'assurer un chaînage des informations entre les DBC/DFS ;
- Mettre en œuvre les conclusions et recommandations du rapport final du JNS "*Consequences of unintended brake applications with LL blocks*".

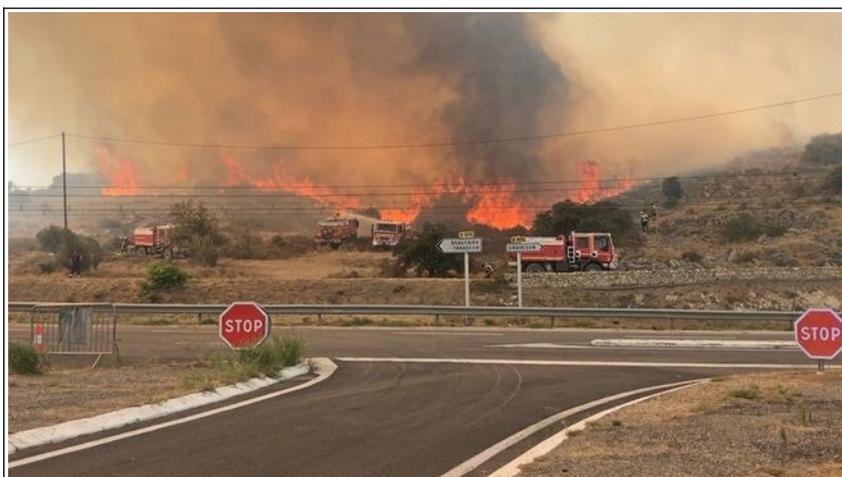
Au total 1 451 ha ont été touchés par ce sinistre et une grande partie de la Montagnette a brûlé.

Figure 30 : Intervention des pompiers – Graveson (Source mairie de Graveson)

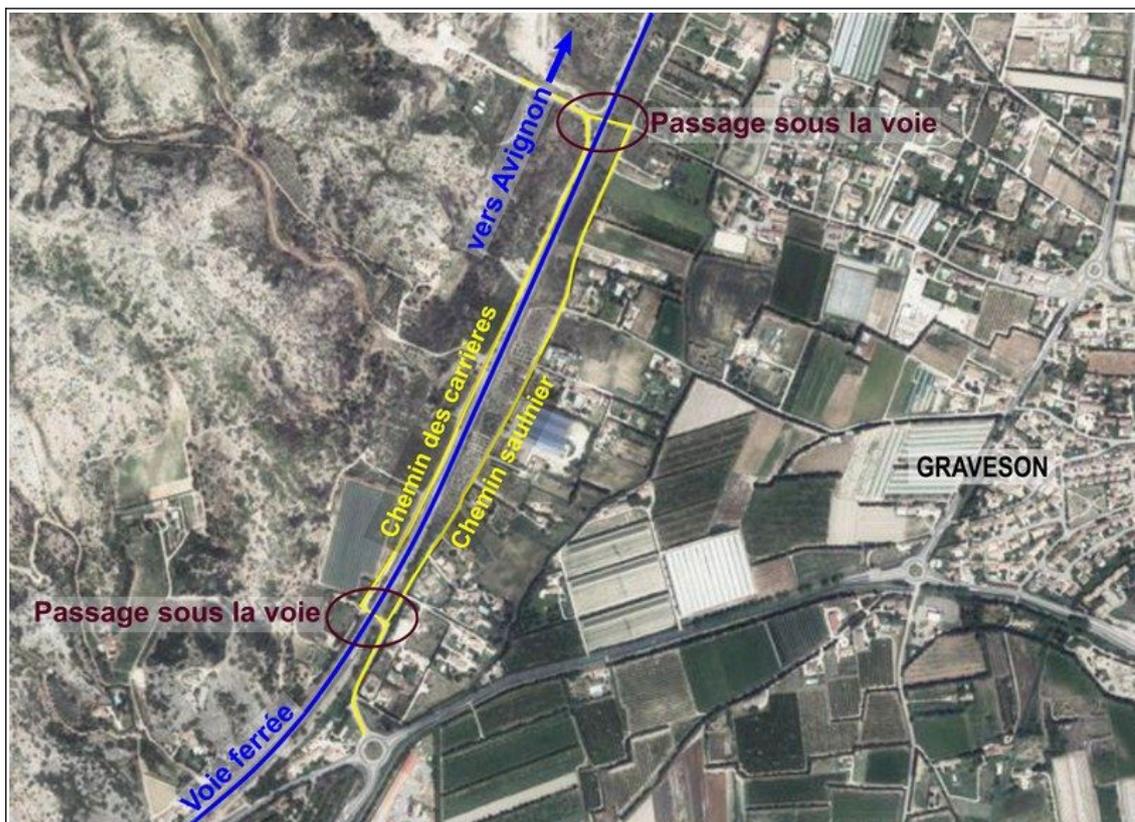
Lors des opérations de secours, les pompiers ont éprouvé des difficultés pour combattre le feu sur la Montagnette. En effet, leur fallait traverser les voies ferrées. Seuls deux ouvrages d'art de 2,60 m et 2,00 m de hauteur de gabarit existent, qui ne permettent donc pas le passage des camions de pompier.

Figure 37 : Vue des chemins qui longent la voie ferrée en bleu et des passages sous les voies
 (Source Géoportail légendée BEA-TT)

Les secours possèdent des camions et de gros engins qui ne pouvaient donc pas intervenir côté Montagnette sauf à réaliser des transbordements d'eau ou de produits dans des camions plus petits.

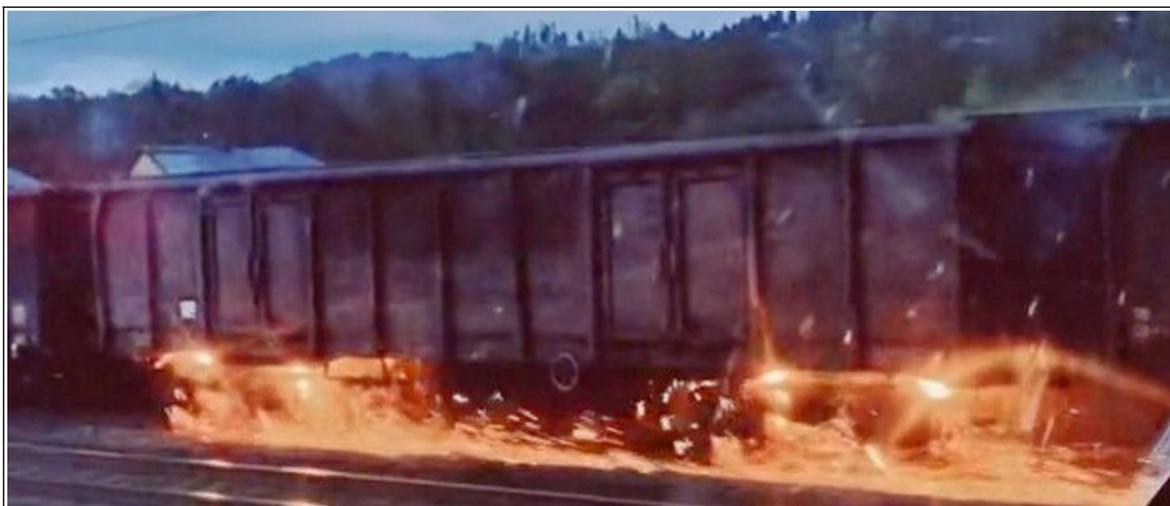
La cause des incendies est la perte de matières incandescentes (parties de semelles de freins). La perte de ces morceaux de semelles a pour origine des freins serrés sur le wagon-citerne **33 87 7848 017-2**.

Les constats présentés au chapitre précédent ont montré que ce train a bien circulé avec des freins serrés sans que les essieux se bloquent.

*Figure 38 : Frein serré sur le réseau allemand – type de semelle non précisé
(source YouTube)*

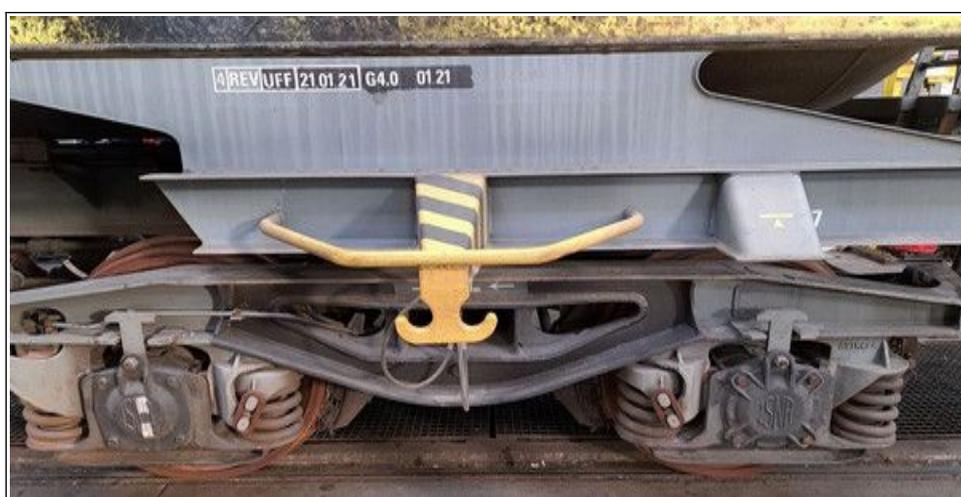
La dernière opération de maintenance G4.0, associée à l'opération BR3 pour le frein a été réalisée le 21 janvier 2021 par l'entreprise INVEHO UFF. Depuis cette révision, le wagon a parcouru 79 000 km entre le 08/02/2021 et 14/07/2022 soit une moyenne mensuelle de 4 600 km.

Au cours de cette opération de maintenance, les freins ont été révisés. Le rapport de freinage / preuve de travaux sur l'équipement de freinage n'a pas montré d'anomalies.

Figure 39 : Signalétique de maintenance (photo BEA-TT)

La révision G4.0 n'inclut pas la révision proprement dite du distributeur.

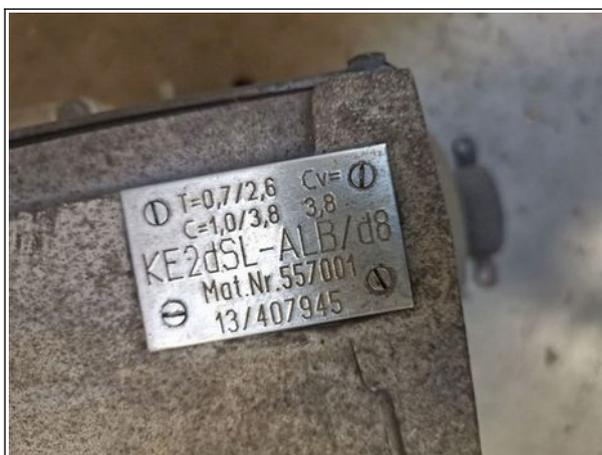
Figure 41 : La plaque d'identification du distributeur Knorr-Bremse KE2dSL-ALB/d8 (photo BEA-TT)

Le distributeur a fait l'objet d'une première série d'essais aux Ateliers d'Occitanie à Narbonne les 4 et 5 octobre 2022.

Au cours de ces essais, aucune anomalie du distributeur n'a été constatée. Il a été aussi confirmé que les éléments mécaniques du système de freinage ne comportaient pas d'anomalie. Enfin, la mise sous pression du circuit pneumatique du wagon a montré l'absence de fuite d'air comprimé.

Une seconde série d'essais a été organisée chez le constructeur Wabtec le 8 juin 2023. Un programme d'essais suivant la norme EN15355 « Applications ferroviaires – Freinage – Distributeurs de freinage et robinet d'isolement » a été appliqué dans les conditions thermiques élevées. Néanmoins, l'appareillage disponible n'a pas permis de mener les

essais dans les conditions réelles du jour de l'accident. Les essais n'ont pas été conclusifs.

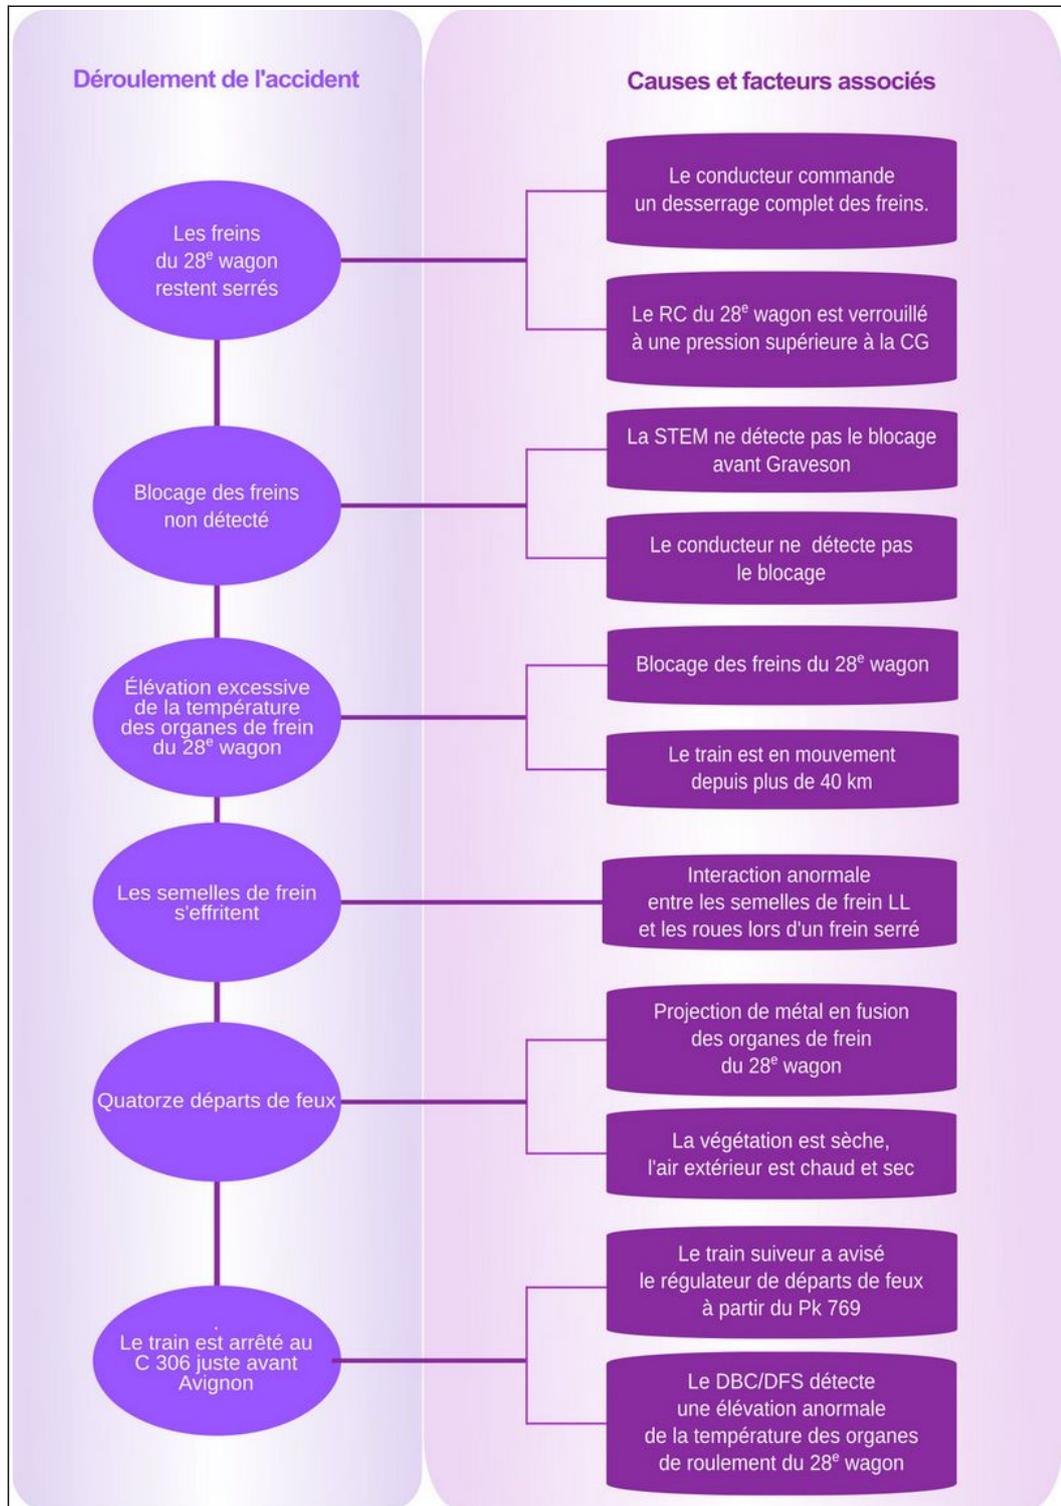
Les investigations conduites permettent d'établir le graphique ci-après qui synthétise le déroulement de l'accident et en identifie les causes et les facteurs associés mis en évidence par le BEA-TT.

Figure 43 : Arbre des causes (source BEA-TT)

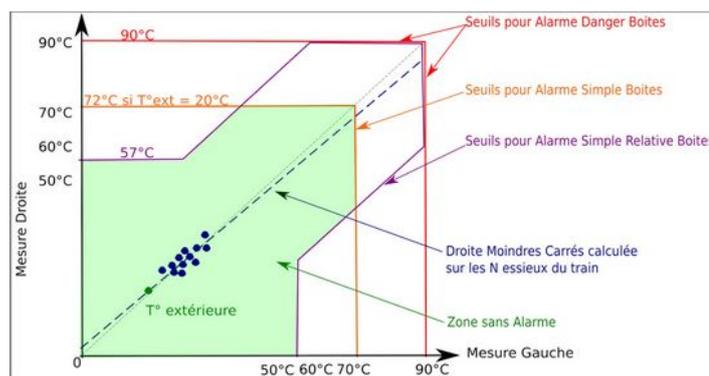
Figure 44 : Représentation des températures mesurées à Gauche et à Droite des roues des essieux du train au passage d'un DBC : seuils et droite des moindres carrés (Source BEA-TT)

La Figure 44 illustre ces seuils et les grandeurs utilisées pour l'analyse. Les seuils de déclenchement des « Alarmes Simples » sont matérialisés par le périmètre orange, ceux de déclenchement des « Alarmes Danger » par le périmètre rouge.
