## **RAPORT DE INVESTIGARE**

privind accidentul feroviar produs în data de 07.02.2024, pe raza de activitate a Sucursalei Regionale CF București, în stația CFR Pantelimon, prin tamponarea violentă dintre locomotiva izolată DA 180 care a circulat ca tren nr.86350 și ultimul vagon din compunerea trenului de marfă nr.58182106, aflat în staționare la linia 2

*Raport Final  
ianuarie 2025*

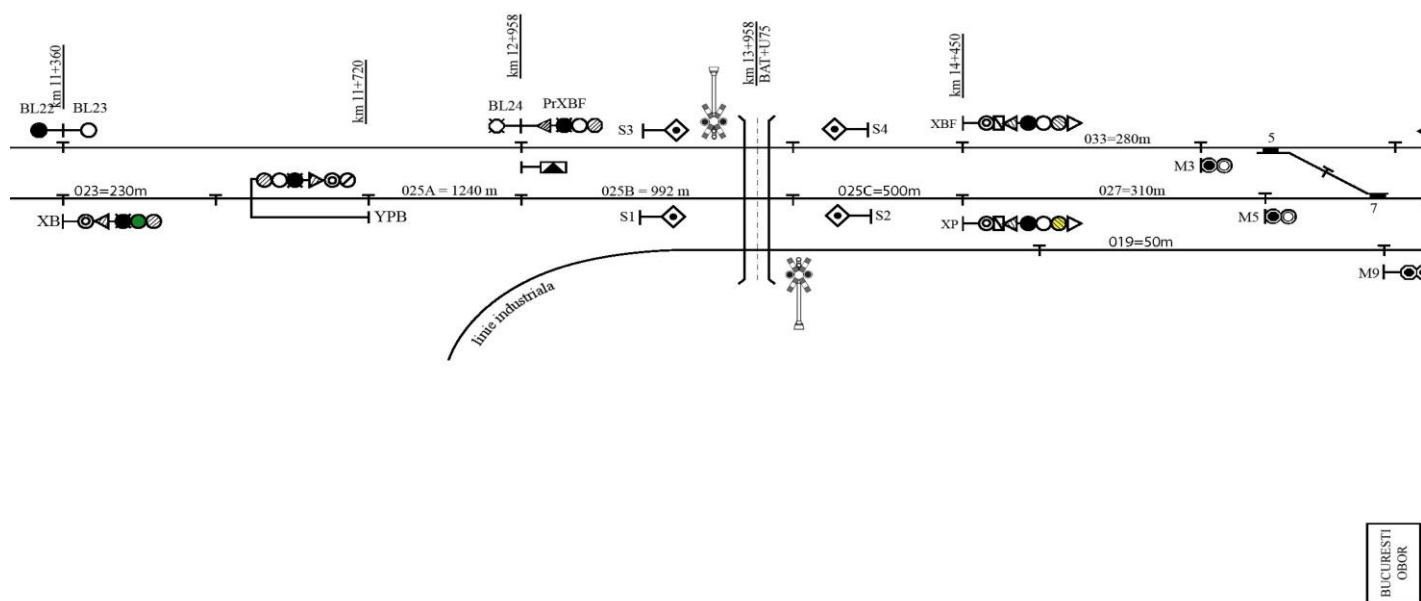
Figura nr.1 - Parcursul efectuat de la stația Băneasa la stația Pantelimon

Până la semnalul de parcurs XIIP al stației CFR Pantelimon, trenul a circulat în bune condiții de siguranță circulației, cu respectarea vitezelor de circulație prevăzute și a indicațiilor semnalelor de circulație întâlnite – *figura nr.1+2+3*. Conform graficului de circulație, stația de destinație a trenului trebuia să fie stația CFR București Sud.

La apropierea de semnalul de intrare XB al stației Pantelimon, acesta afișa spre tren o unitate luminoasă de culoare verde clipitor cu indicația „LIBER cu viteza stabilită. ATENȚIE! Semnalul următor este pe liber cu viteză stabilită” – *figura nr.1*.

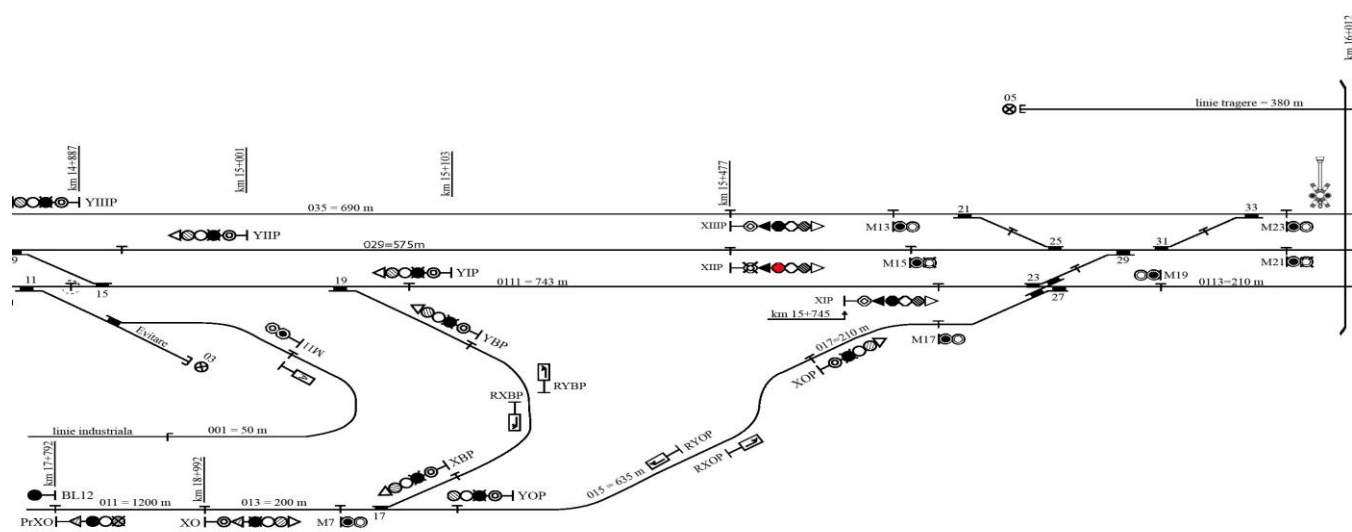
Figura nr.2 - Parcursul efectuat de la stația Băneasa la stația Pantelimon

Deplasările (mișcările) locomotivei izolate, după **gararea** în stație a trenului din care făceau parte, reprezentau operații de manevră. Aceste operații trebuiau efectuate după un plan de manevră verbal comunicat mecanicului de locomotivă, în baza indicațiilor luminoase ale semnalelor din stație, pentru manevră – *figura nr.2*.

La apropierea de semnalul de parcurs XP al stației Pantelimon, acesta afișa spre tren o unitate luminoasă de culoare galben cu indicația „LIBER cu viteza stabilită. ATENȚIE! Semnalul următor ordonă oprirea.” – *figura nr.2*.

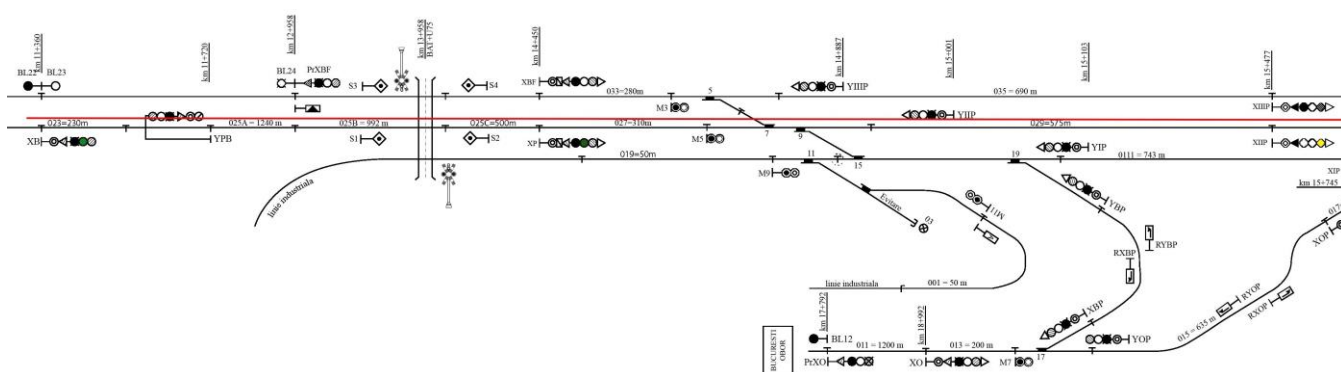
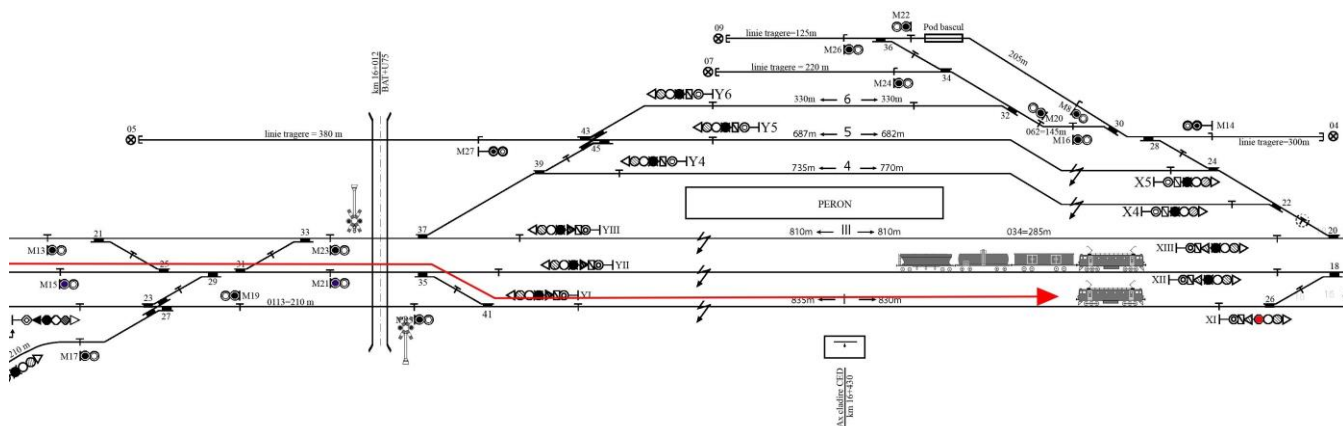
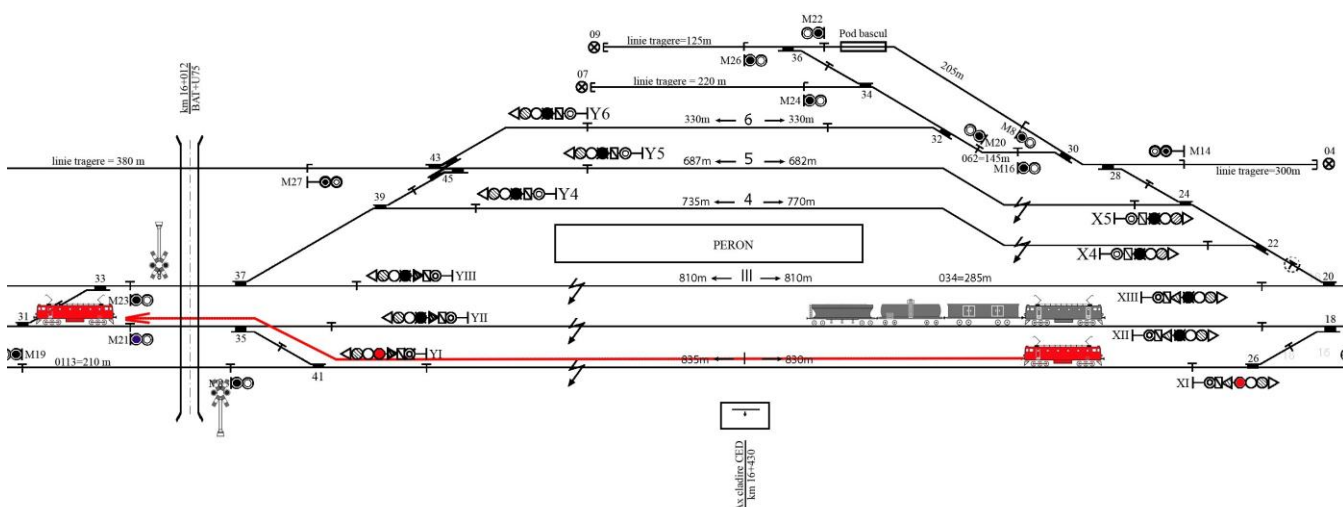
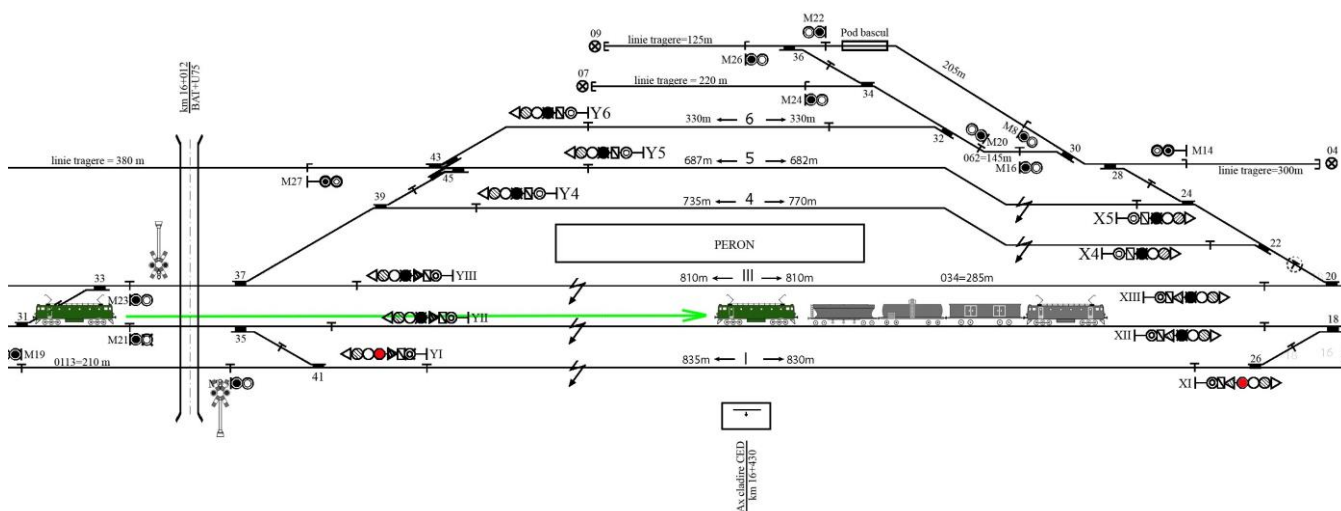
Pentru gararea unui tren de marfă la linia 2 ocupată din direcția Băneasa, IDM din stația CFR Pantelimon trebuia să efectueze parcurs în vederea garării la linia 1, cu semnalul XB verde clipitor, XP verde, XIIP galben, linia 1 a stației Pantelimon în fața semnalului de ieșire XI cu indicația roșu. După gararea trenului la linia 1 a stației, în fața semnalului de ieșire X1, trebuia efectuată manevra de regarare în baza planului de manevră comunicat verbal de către IDM al stației Pantelimon către mecanicul de locomotivă al trenului la linia 2 ocupată cu trenul de marfă nr.58182106, pe parcursul semnalul de ieșire Y1, cu indicație permisivă de manevră alb lunar, macazul 35/41 până dincolo de semnalul de manevră M21. După oprirea în fața semnalului de manevră M21, în baza indicației permissive de alb lunar, urma introducerea locomotivei DA 180 la linia 2 ocupată cu trenul de marfă nr. 58182106 s(fig.4+fig.5+fig.6+fig.+7).

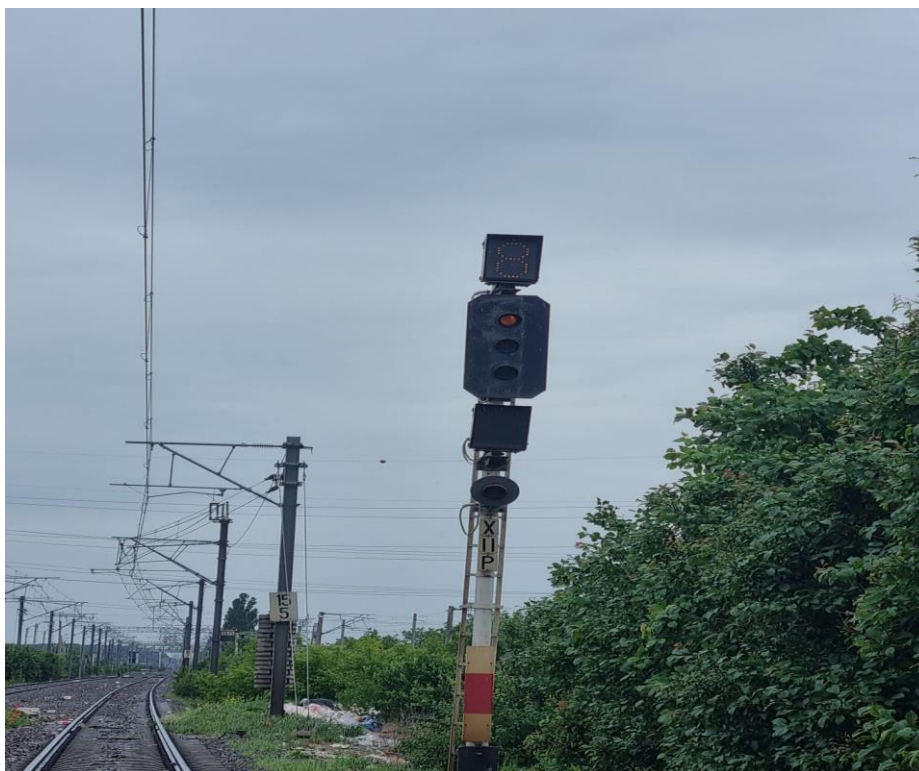
**Figura nr.9** - semnal de parcurs XIIP din direcția București Băneasa fir 1 și 2

Locomotiva izolată DA 180 a trecut de semnalul de parcurs XIIP care avea indicația ”Oprește fără a depăși semnalul” și indicația de manevră alb lunar, a trecut de semnalul de manevră M15 alb lunar „Manevra permisă dincolo de semnal”, semnalul de manevră M21 alb lunar „Manevra permisă dincolo de semnal” și s-a înscris pe linia 2, tamponând violent vagonul de semnal al trenului de marfă nr.58182106.

3. **Semnalul luminos XIIP ( fig.nr 9)** are funcția de semnal de parcurs din direcția București Băneasa fir 1 și 2 și poate da funcție de indicațiile semnalelor de ieșire X1 – X5 următoarele indicații: Roșu, Galben, Verde, Verde clipitor, Verde clipitor cu indicator inferior de viteză cu indicația 3, Verde clipitor cu indicator inferior de viteză cu indicația 8, Galben cu indicator superior de viteză cu indicația 3, Verde cu indicator superior de viteză cu indicația 3, Galben cu indicator superior de viteză cu indicația 8, Verde cu indicator superior de viteză cu indicația 8 alb clipitor (chemare).

Inductorul din cale la data producerii accidentului era activ.
