## **RAPORT DE INVESTIGARE**

al accidentului feroviar produs în data de 01.03.2024, în jurul orei 01:40, pe raza de activitate a Sucursalei Regionale de Căi Ferate Craiova, în linie curentă, între stația CFR Strehaia și Hm Jirov, la km 12+012, prin deraierea de ambele osii ale primului boghiu, în sensul de mers, a vagonului nr.81536653508-7 aflat în compunerea trenului de marfă nr.65094

*Ediție finală  
februarie 2025*

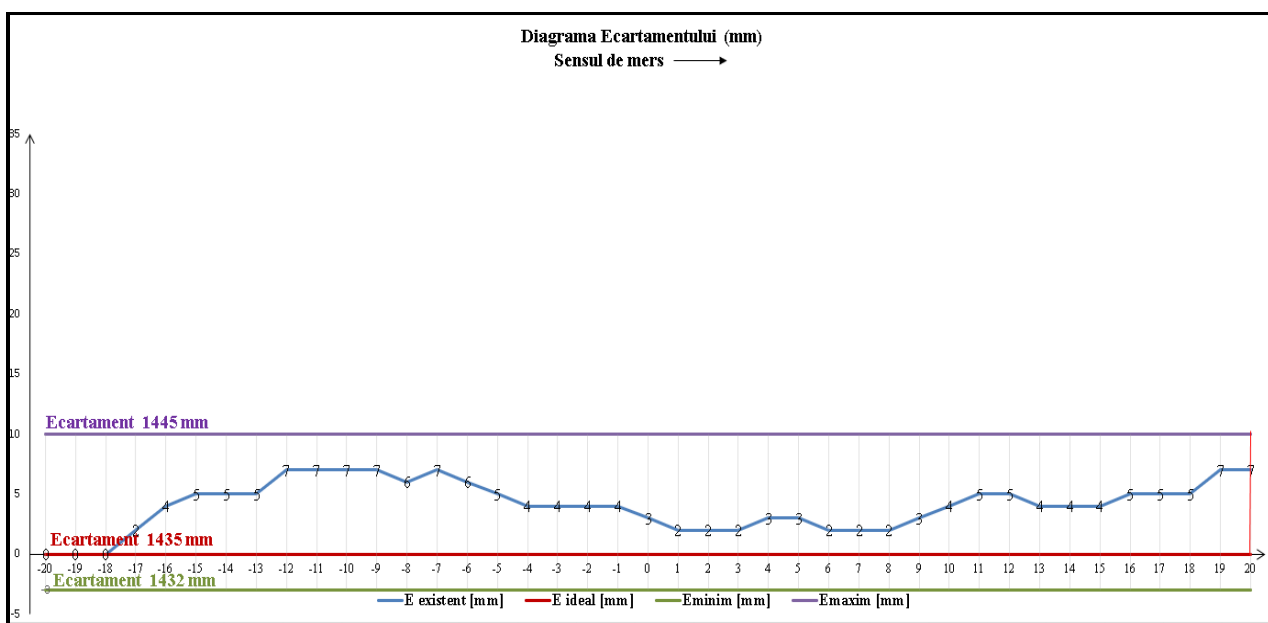
Diagrama nr. 1 - Diagrama ecartamentului

Valorile ecartamentului și nivelului transversal, măsurate în regim static, sunt prezentate și sub formă de diagrame – diagramele nr.1-2.

În diagrama nr.1 s-au reprezentat pe abscisă picheții marcați pe teren la echidistanța de 0,5 m, iar pe ordonată s-au reprezentat valorile măsurate cu tiparul de măsurat calea (exemplu: valoarea de 0 mm corespunde ecartamentului de 1435 mm).
