The Rail Safety Inspection Office

## **Accident and incident investigation report**

Unsecured movement of the detached rolling stock from Praha-Malešice station

č. j.: 6-4524/2023/DI

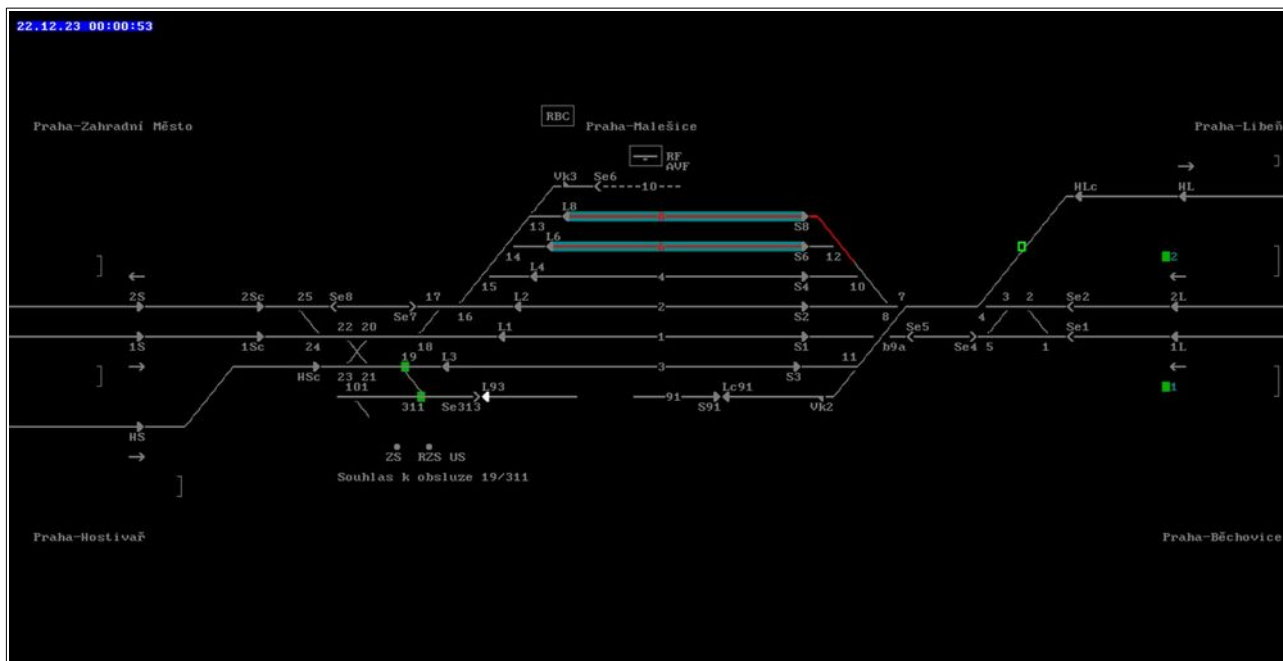
Obr. č. 9: Snímek reliéfu kolejiště z archivu SZZ žst. Praha-Malešice s indikací stavu obsazení (světle červená) a uvolnění KÚ směrem na TK Praha-Malešice – Praha-Libeň v 0:01:56 h Zdroj: DI
