## **RAPORT DE INVESTIGARE**

privind accidentul feroviar produs la data de 08.06.2024, ora 12:55, pe raza de activitate a Sucursalei Regionale CF București, în stația CFR Ploiești Est, în circulația trenului de marfă nr.77280 (aparținând operatorului de transport feroviar SC VEST TRANS RAIL SRL), prin deraierea locomotivei de remorcare DHC 938 de toate osiile

*Raport de investigare final  
08 mai 2025*

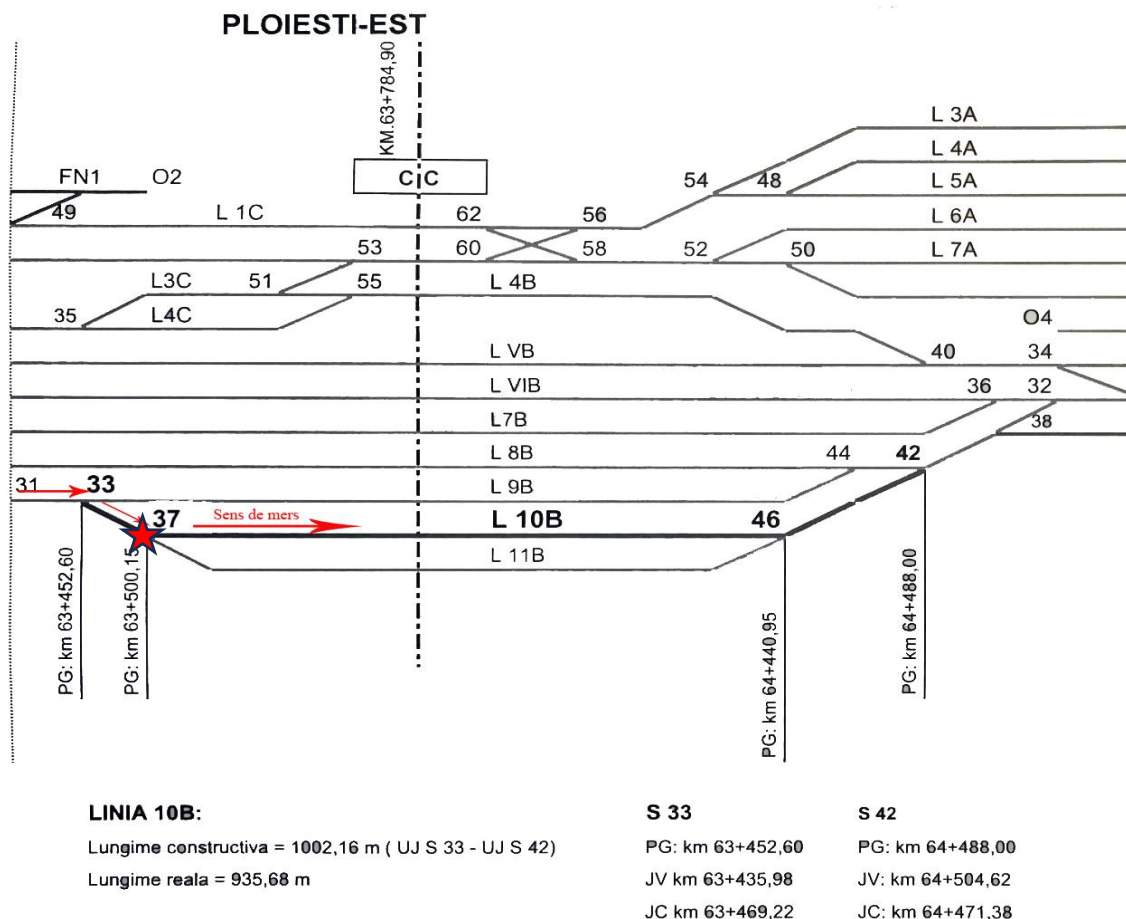
Figura nr.2 – Schiță cap X al stației CFR Ploiești Est unde s-a produs accidentul feroviar

La ora 12:55, pe raza de activitate a Sucursalei Regionala CF București, Secția de circulație Ploiești Sud-Buzău (linie dublă, electrificată), la gararea trenului în stația CFR Ploiești Est, având parcurs de intrare la linia nr.10 B,

peste schimbătorul de cale nr.37 (atacat pe la vârf) și manevrat în poziție „pe abatere”, s-a produs deraierea locomotivei de remorcare DHC 938 de toate cele patru osii.

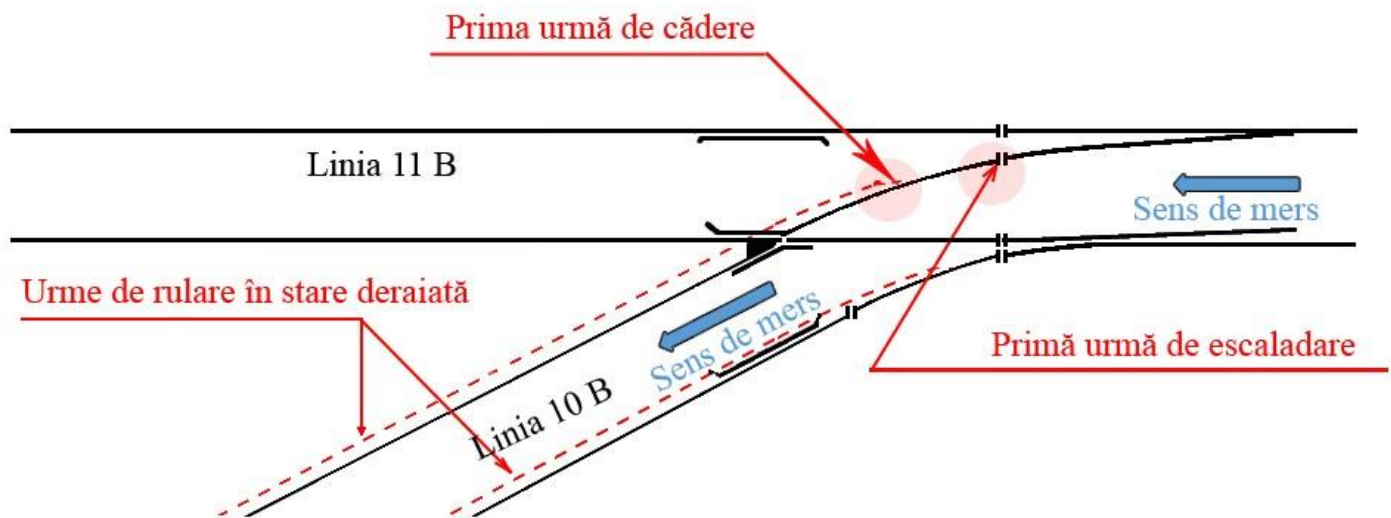
Figura nr.4 – Schița schimbătorului de cale nr.37

Circulația trenurilor pe schimbătorul de cale nr.37 se face cu restricție de viteză de 15 km/h, introdusa la data de 06.02.2019, din cauza stării necorespunzătoare a traverselor speciale de lemn.
