# Urspårning med godståg 9914 på Malmbanan

Statens haverikommission har utrett en urspårning som inträffade vid Vassijaure driftplats, Norrbottens län, den 17 december 2023

2025-05-22

Diarienummer: J-18/23

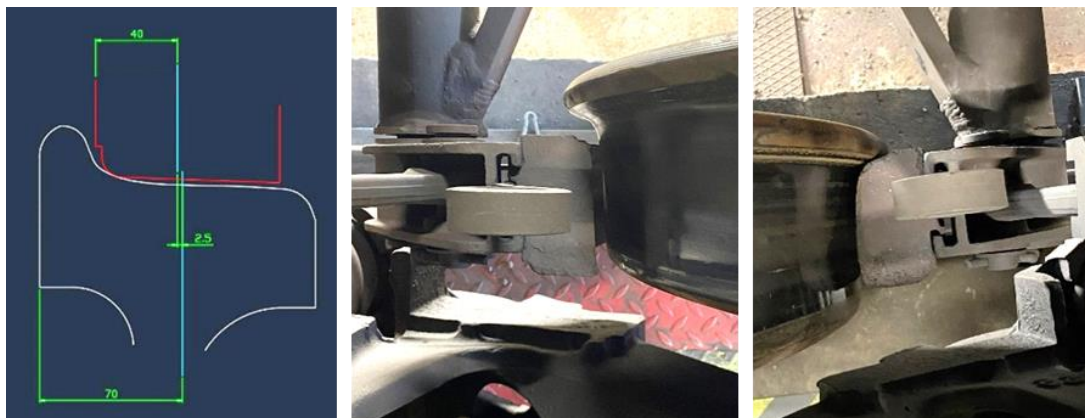
Bromsblockens slitage visar att placeringen mot löpbanan sannolikt var olika på höger respektive vänster hjul på HP10380.

Figur 18 visar till vänster den teoretiska placeringen av ett bromsblock, i rött, mot hjulets löpyta i vitt. I mitten visas ett exempel på bromsblock som är placerat mot ytterkanten av hjulets löpyta. Till höger visas ett bromsblock som är placerat mot hjulflänsen. Källa: LKAB Malmtrafik AB.

Bromsblockets placering påverkar hur värme utvecklas i hjulringen och flänsen under inbromsning.

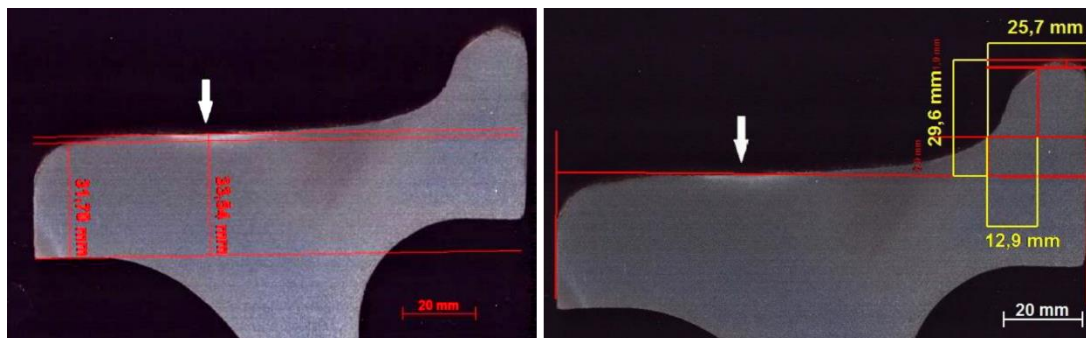
Ett tvärsnitt av hjulringen mätte en tjocklek av 33,5 mm vilket motsvarar en hjuldiameter på 866 mm. I samma tvärsnitt var flänsbredden 25,7 mm och flänshöjden 29,6 mm, se figur 21.

Figur 21 visar ett tvärsnitt av hjulringen med en tjocklek av 33,5 mm samt flänsbredden 25,7 mm och flänshöjden 29,6 mm.

Underlag från LKAB Malmtrafik AB visar att kraven på hjulprofilen är en ringtjocklek över 29 mm, en flänsbredd över 24 mm och en flänshöjd under 34 mm.

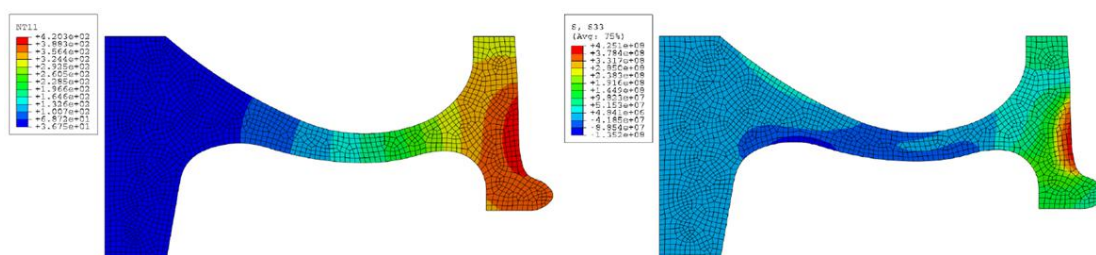
I denna studie har bromsblocket, med ledning av utredningens iakttagelser, simulerats att verka i innerkanten av löpbanan och mot flänsen med 30, 40, 50 respektive 60 kW effekt. Med 30 och 40 kW effekt kvarstod försumbara restspänningar efter bromsning och avsvanling men med 50 kW effekt kvarstod en dragspänning på 28 MPa på insidan av flänsen när hjulet svalnat. Resultat från simuleringen med 50 kW framgår av figur 24.

Figur 24 visar simuleringen med 50 kW. Till vänster hjulets högsta temperatur 420°C i det röda området och till höger en bestående restspänning på 28 MPa i flänsen.

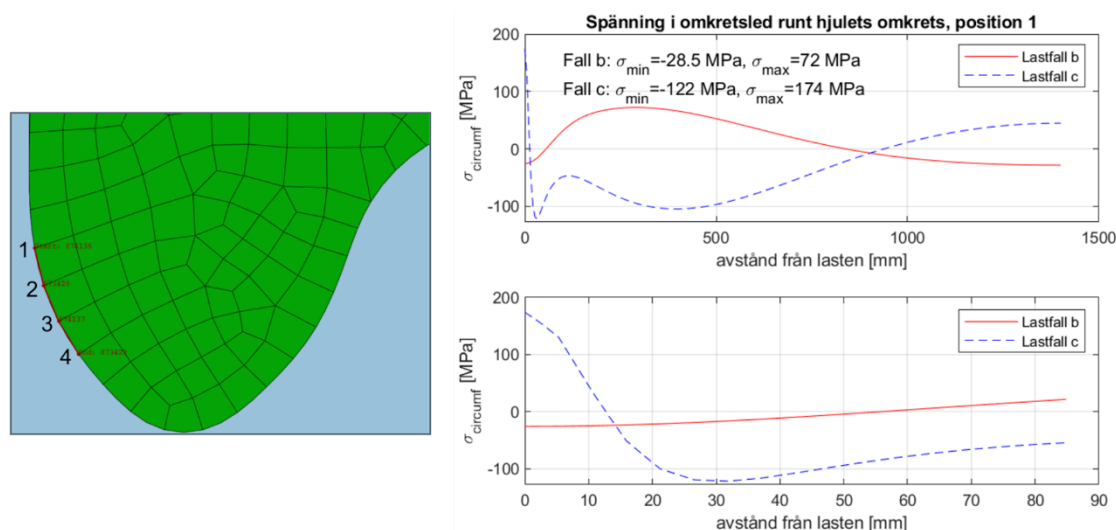
Simuleringarna mätte spänningar i fyra mätpunkter. Lastfall c) gav högre dragspänningar på insida fläns än lastfall b). De båda lastfallen och spänningarna samverkade inte, se figur 25.

Den högsta dragspänningen beräknades i lastfall c) till 174 MPa i position 1.

Figur 25 visar till vänster mätpunkterna 1–4 i flänsen samt till höger de uppmätta spänningarna i position 1 vid lastfall b) och c).

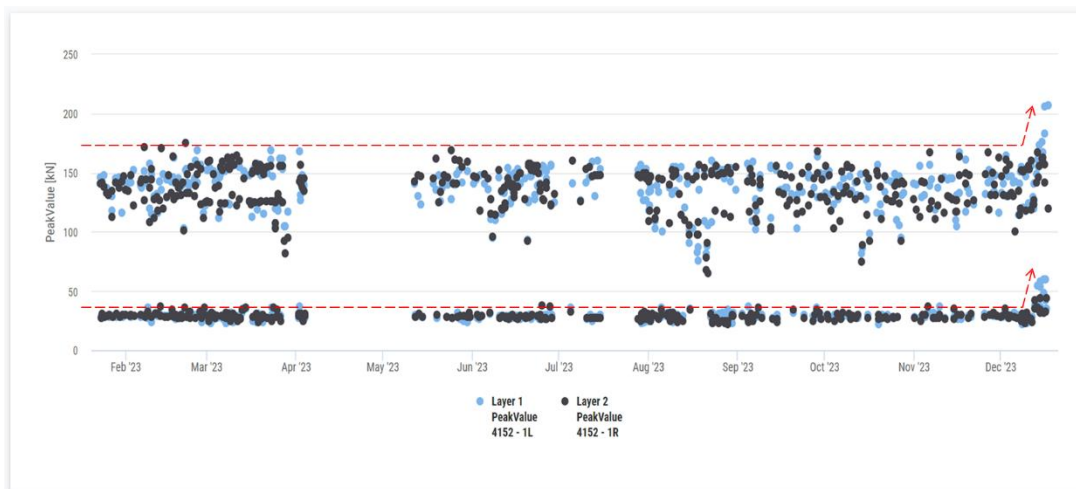
I diagrammet i figur 26 visar "PeakValue 4152-1 L" med ljusblå prickar alla mätvärden för det aktuella hjulet på HP10380 i alla hjulskaadedetektorer under 2023. Värdena är högre för lastade tåg och lägre för olastade tåg. Från den 12 december 2023 börjar kraften mot rälen att öka jämfört med tidigare uppmätta högsta nivåer för 2023.

Figur 26 visar att krafterna för "PeakValue 4152 - 1L" med ljusblå prickar för det aktuella hjulet ökar för både lastade och olastade tåg från den 12 december, markerat med röda streckade linjer och pilar.

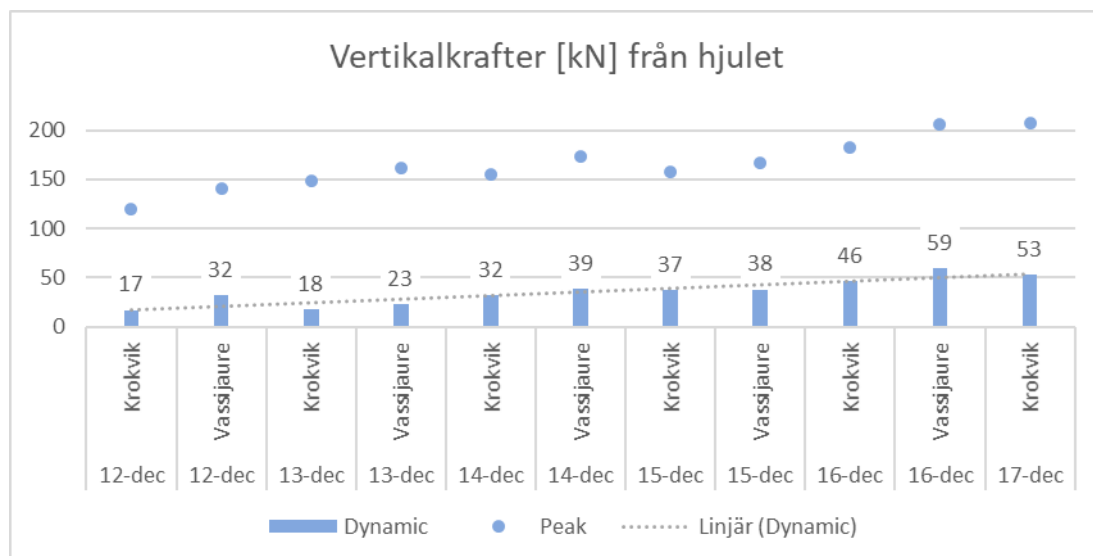
Hjulets dynamiska tillskott mot rälen (Dynamic) kan beräknas genom att ta bort medelkontaktkraften (Mean), motsvarande hjullasten, från hjulets högsta registrerade kraft (Peak). Diagrammet i figur 27 visar krafterna från det aktuella hjulet på hjulaxel HP10380 med lastade tåg förbi Krokvik och Vassijaure 12–17 december 2023. Både den högsta kraften Peak och det dynamiska tillskottet mot rälen är stigande och detektorn i Vassijaure visar generellt något högre värden.

Figur 27 visar ökningen av vertikalkrafter från det aktuella hjulet i detektorerna Krokvik och Vassijaure. Källa: Trafikverket.

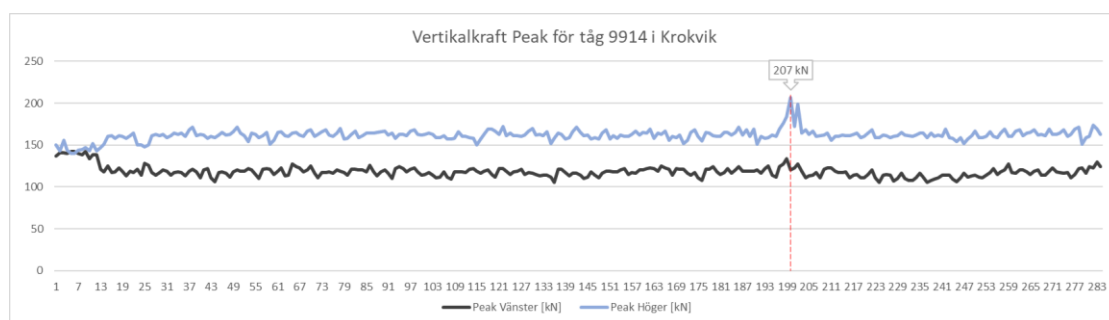
Den sista hjulskadedetektorn som passerades före urspårningen fanns i Krokvik på km 1419+390, strax väster om Kiruna. Höger hjul på hjulaxel HP10380 registrerade tågets högsta vertikalkraft Peak på 207 kN, se figur 28. Först ett värde över 350 kN hade genererat larm till trafikcentralen.

Figur 28 visar vertikalkrafter för hela tåg 9914 vid detektorn i Krokvik. Källa: Trafikverket.

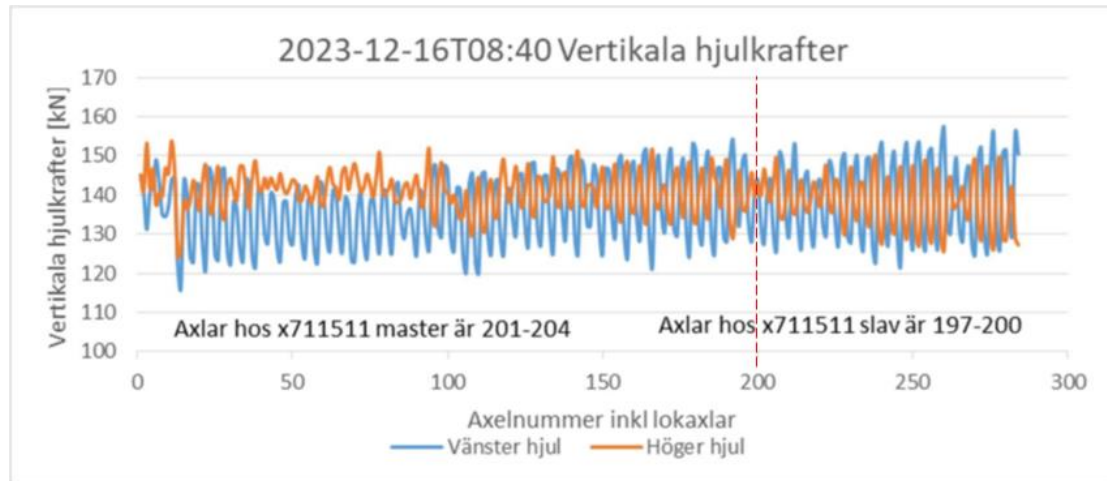
Vid passagen dagen före urspårningen registrerade detektorn, i likhet med den norska detektorn i Haugfjell, inga avvikande vertikalkrafter för axelposition 200 och hjulaxel HP10380, se figur 29.

Figur 29 visar data från Damill AB och vertikalkrafterna för tågsättet med hjulaxel HP10380 dagen före urspårningen.

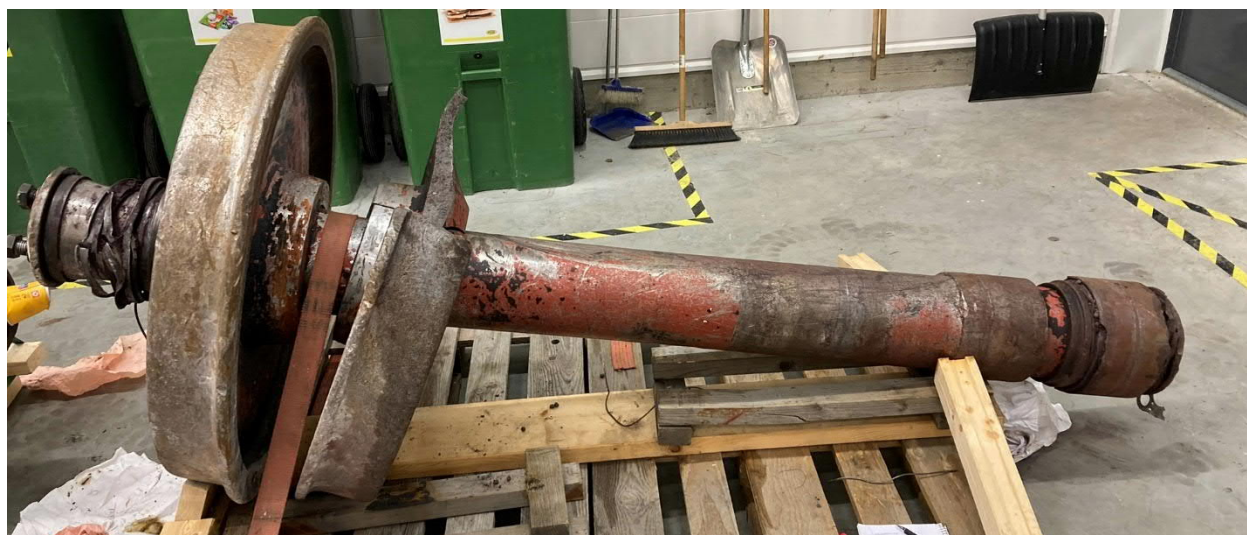
**Figur 1.** Det spruckna hjulet innan nedmontering från axeln, med det andra hjulet i hjulparet till vänster i bild.

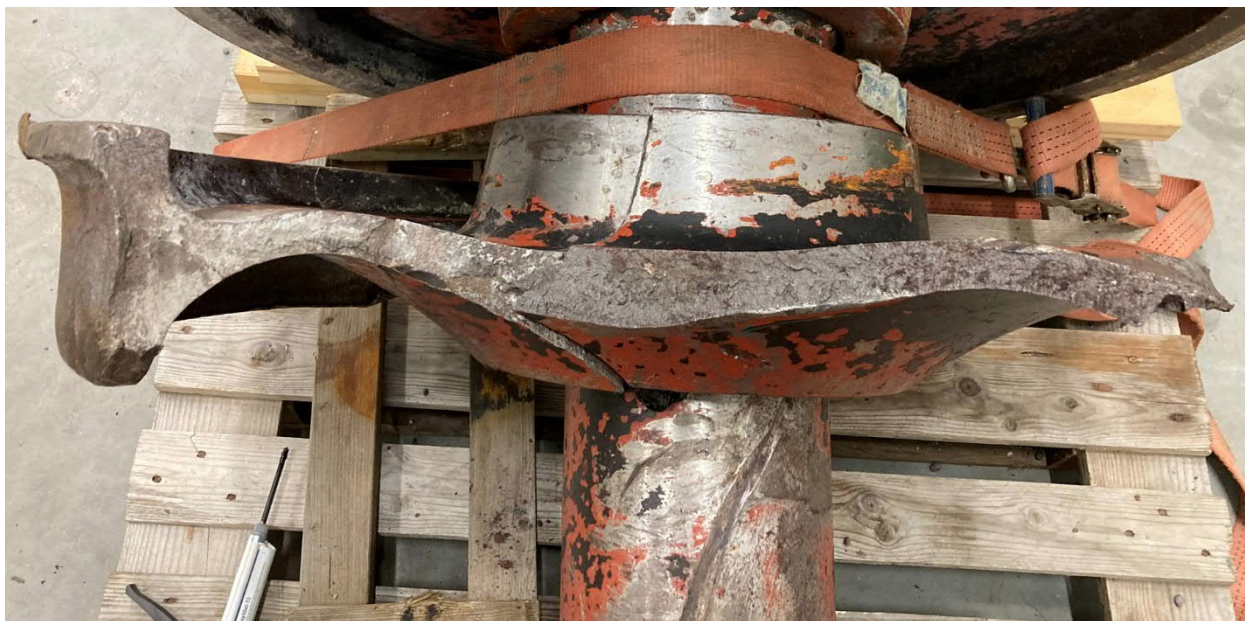
Figur 2. Det spruckna hjulet före nedmontering från axeln.

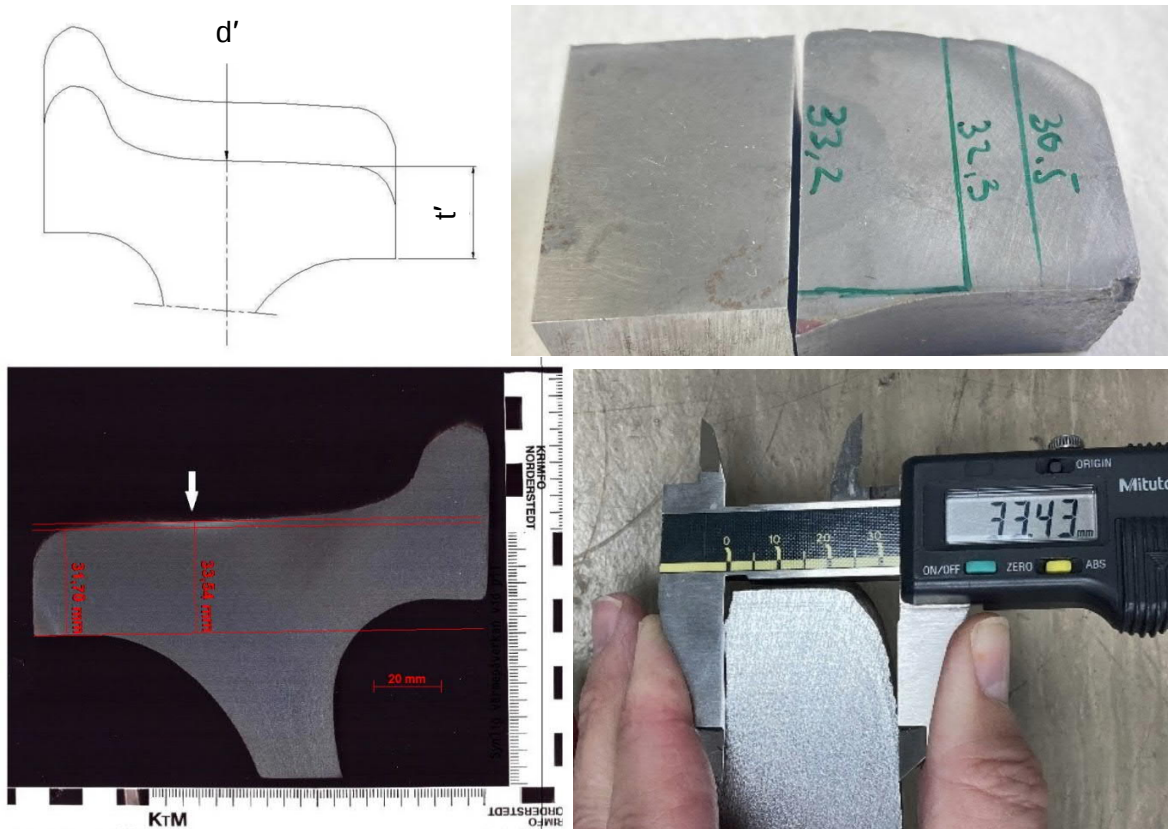
Det kan konstateras att måttet inte är helt väldefinierat i underhållsanvisningen, det uppskattas till mellan 33,0 och 33,5 mm efter haveriet. Detta ger en marginal till minimidiameter efter sista svarvning på mindre än 5 mm, jämför Tabell 2. Minimimåttet för hjuldiameter i drift är enligt uppgift 857 mm, så till det måttet så var det 8–9 mm till godo.

Slitaget på upp till 1 mm sedan sista omsvarvning är inte helt konsekvent med slitaget mellan de två föregående svarvningarna, 0,9 mm på 11 månader, och sedan senaste svarvning max 1 mm på 21 månader. Detta tolkas framför allt som att mätmetoden att mäta ringtjockleken inte är lika tillförlitlig som diamettermätning.

Figur 8. Överst till vänster ringtjocklek (mått  $t'$ ) enligt "MTF 1 Hjulpar-vagnar Underhållsanvisningar", övriga bilder resultat med olika mätmetodik.

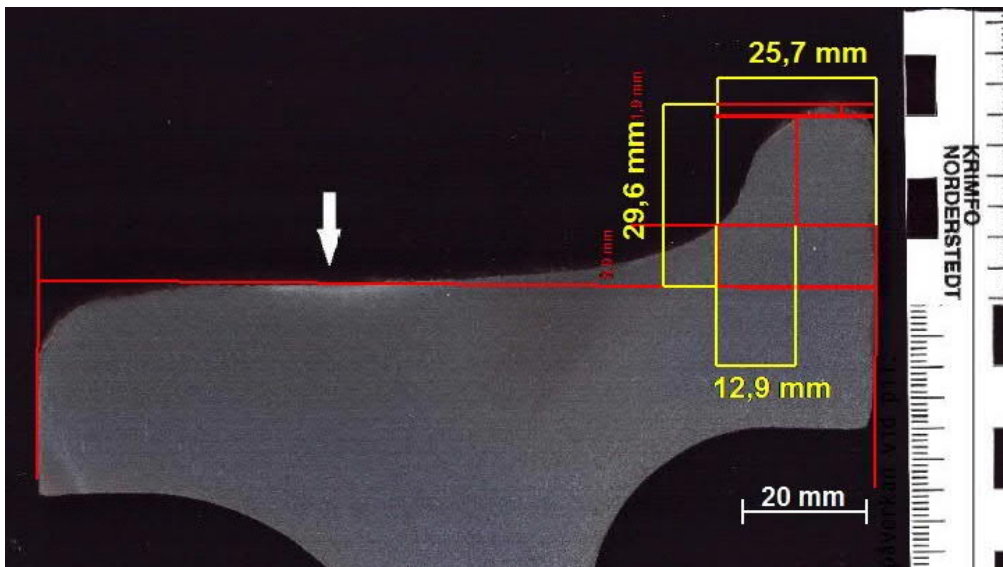
Flänstjocklek, höjd och  $q_R$  på det havererade hjulet uppmättes i ett tvärsnitt, Figur 9. Flänshöjd och framförallt  $q_R$  är beroende av sekundära skador på toppen som har varit väldigt utsatt. Det kan konstateras att flänstjockleken är liten men över minimimåttet 24 mm (enligt information från LKAB).

Figur 9. Uppmätning av flänstjocklek, höjd och  $q_F$  på det spruckna hjulet.

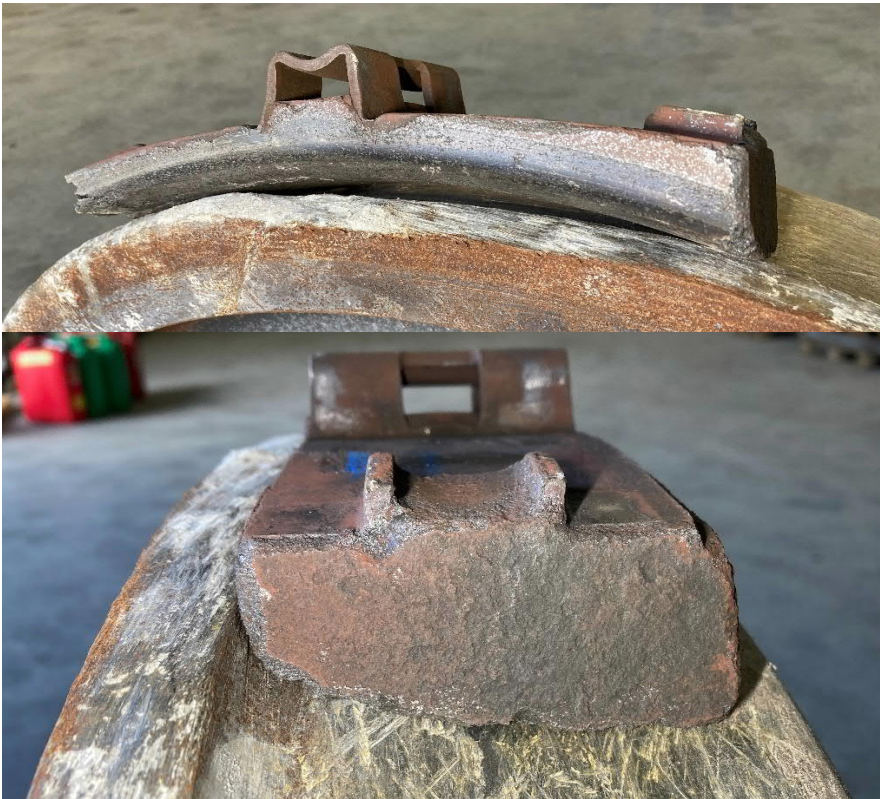
De två bromsblock som hittats i samband med haveriplatsen undersöktes visuellt. Ett bromsblock är märkt "väst Tornehamn stolpe 129", detta bromsblock hittades vid den slutliga urspårningen. Det andra utan märkning hittades vid stolpe 115, där skador på spåret börjar uppträda, se Figur 10.

**Figur 11.** Omärkt bromsblock, upplagt på det hela hjulet i hjulparet.

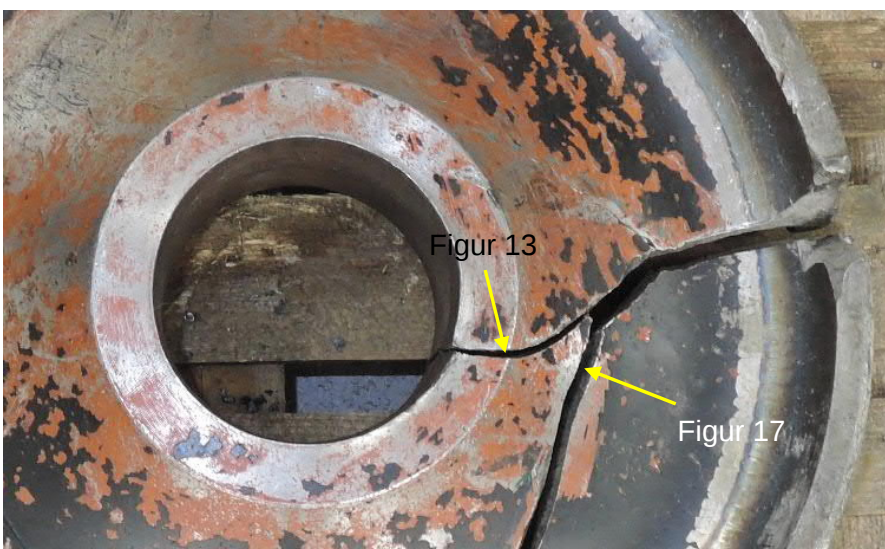
Avgjutning med replika (Struers Repliset) användes för att kunna undersöka intressanta delar av brottytan utan omfattande uppkapning, se Figur 12. Först på området närmast axeln då det är först när det spricker här som hjulets grepp på axeln minskar.

**Figur 12.** Översikt över områden för replika-undersökning.

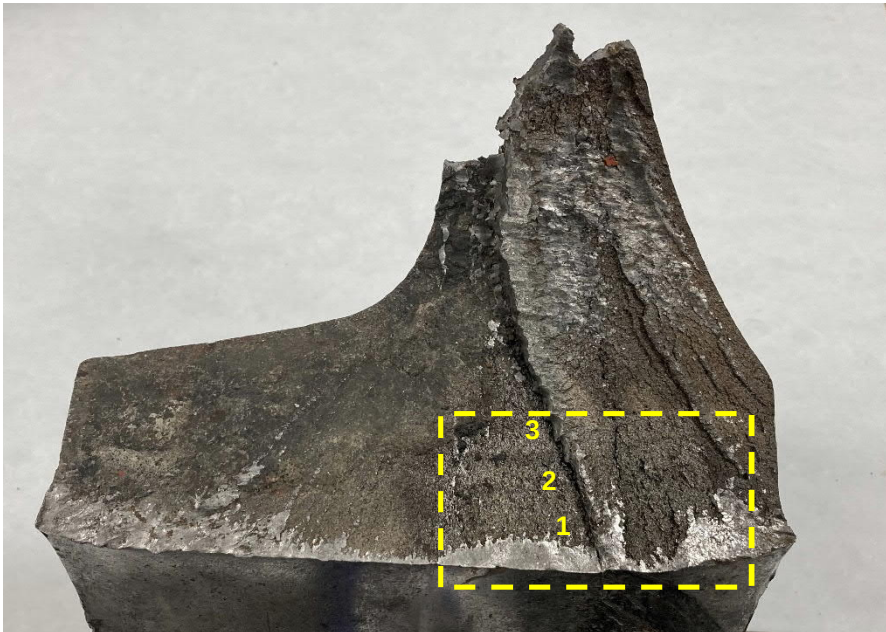
Övergripande så bedöms sprickan ha utbrett sig in mot navet och inte haft sitt ursprung inne vid navet, se Figur 13. I SEM så kan noteras att sprickan domineras av transkristallint klyvbrott och riktningen kan bekräftas, se Figur 14 till Figur 16. Transkristallint klyvbrott visar att det är fråga om ett sprött överbelastningsbrott.

**Figur 13.** Brottyta nära axel, område avgjutet med replika, positioner för SEM-bilder markerat.

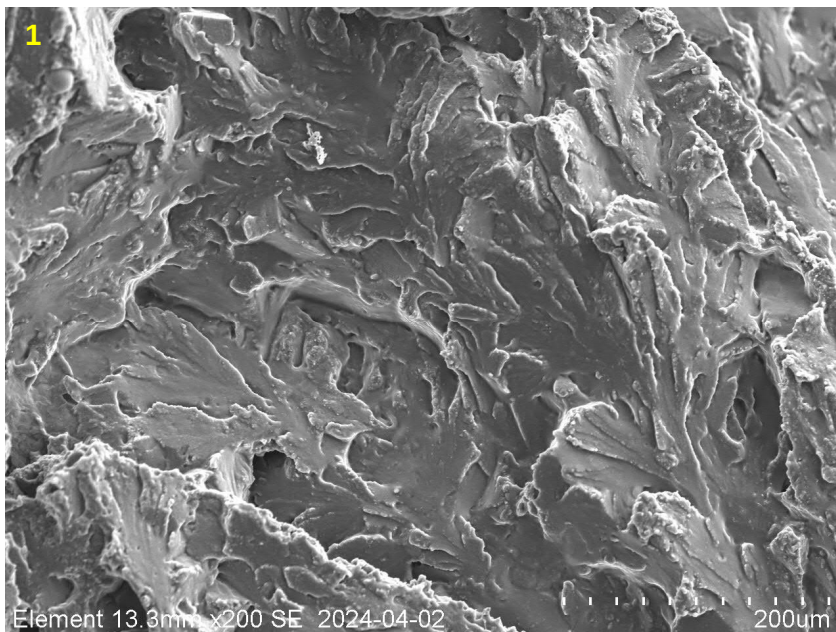
**Figur 14.** Sprickyta nära navet/nötningen, navet uppåt i bild.

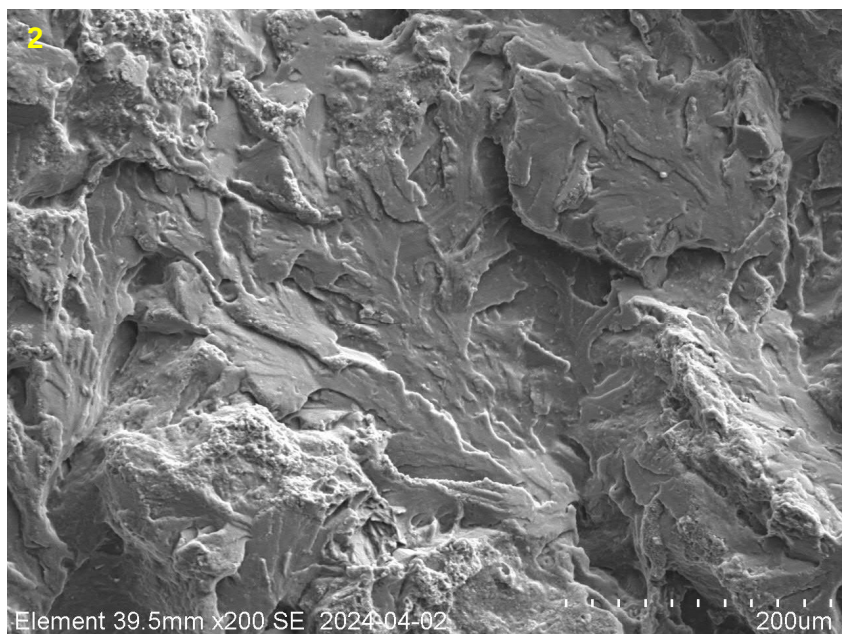
**Figur 15. Sprickyta lite bit från navet/nötningen, navet uppåt i bild.**

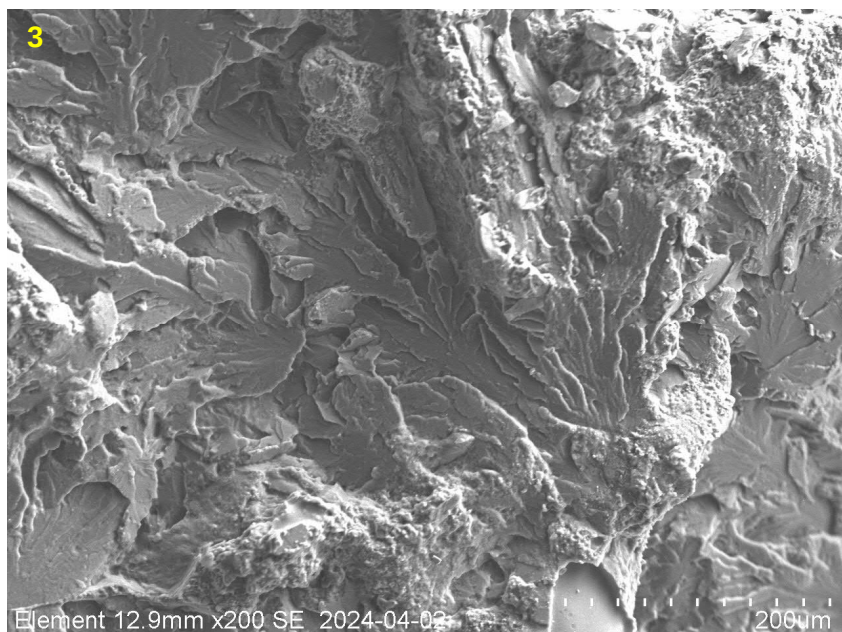
**Figur 16. Sprickyta en bit från navet/nötningen, navet uppåt i bild.**

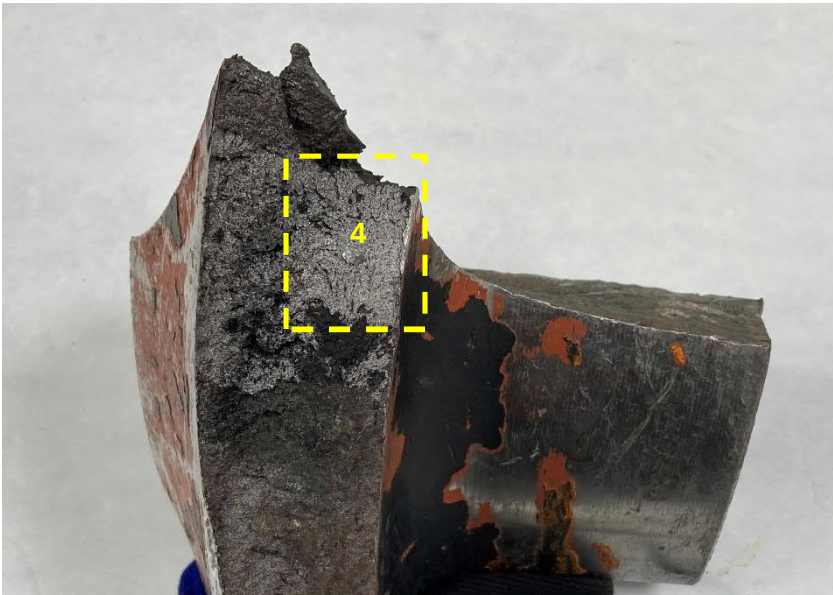
Figur 17. Brottyta sekundär spricka, område avgjutet med replika markerat.

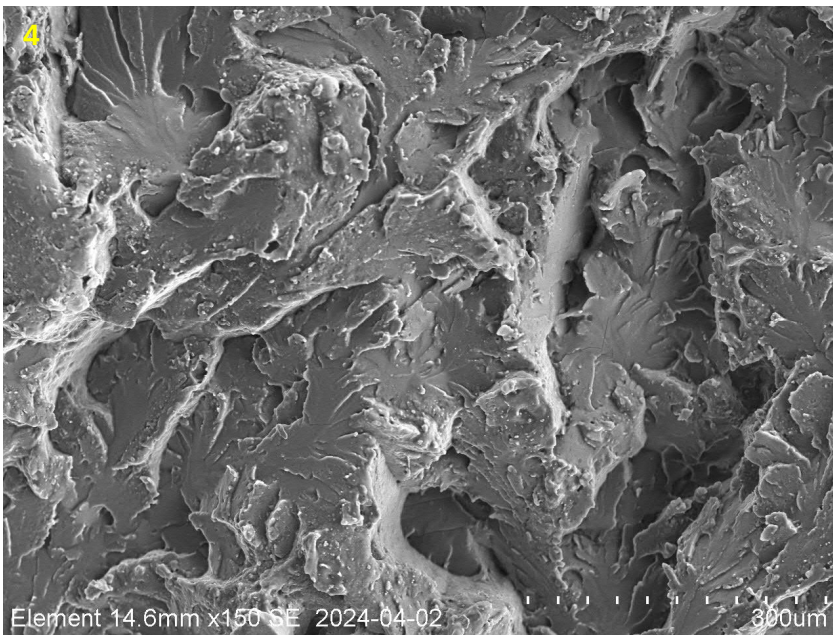
Figur 18. Sprickyta hos sekundärsprickan, uppåt i SEM-bilden uppåt i Figur 17.

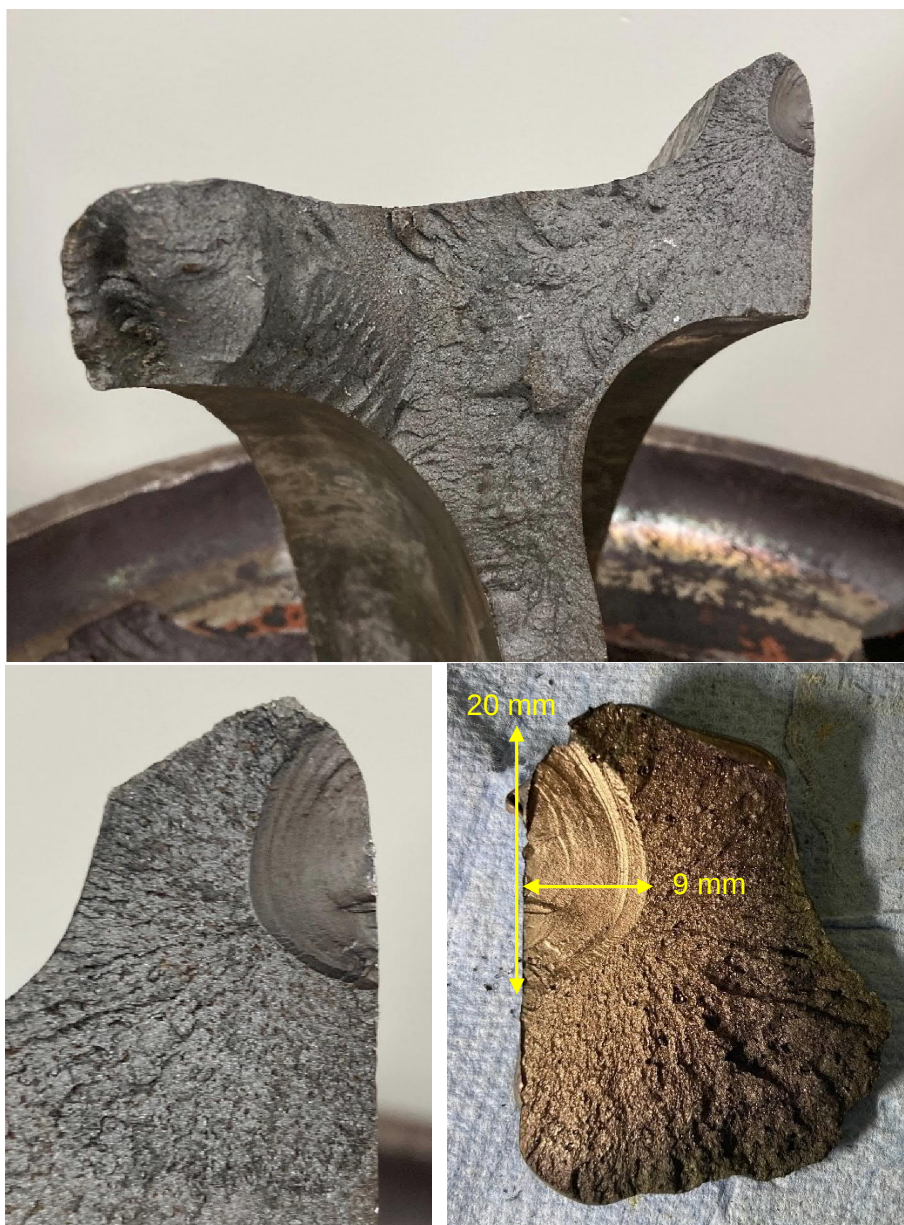
Vid brottytan i position 2 finns en tydlig utmattningsspricka, se Figur 19, som undersökts i SEM både på replika och på brottytan efter utkapning av den delen. Denna undersökning bidrog inte med något ytterligare angående till exempel tillväxthastighet eller liknande på grund av avsaknad av finare fraktografiska kännetecken. Området utanför utmattningssprickan domineras av klyvbrott.

Figur 19. Brottyta vid position 2 enligt Figur 3

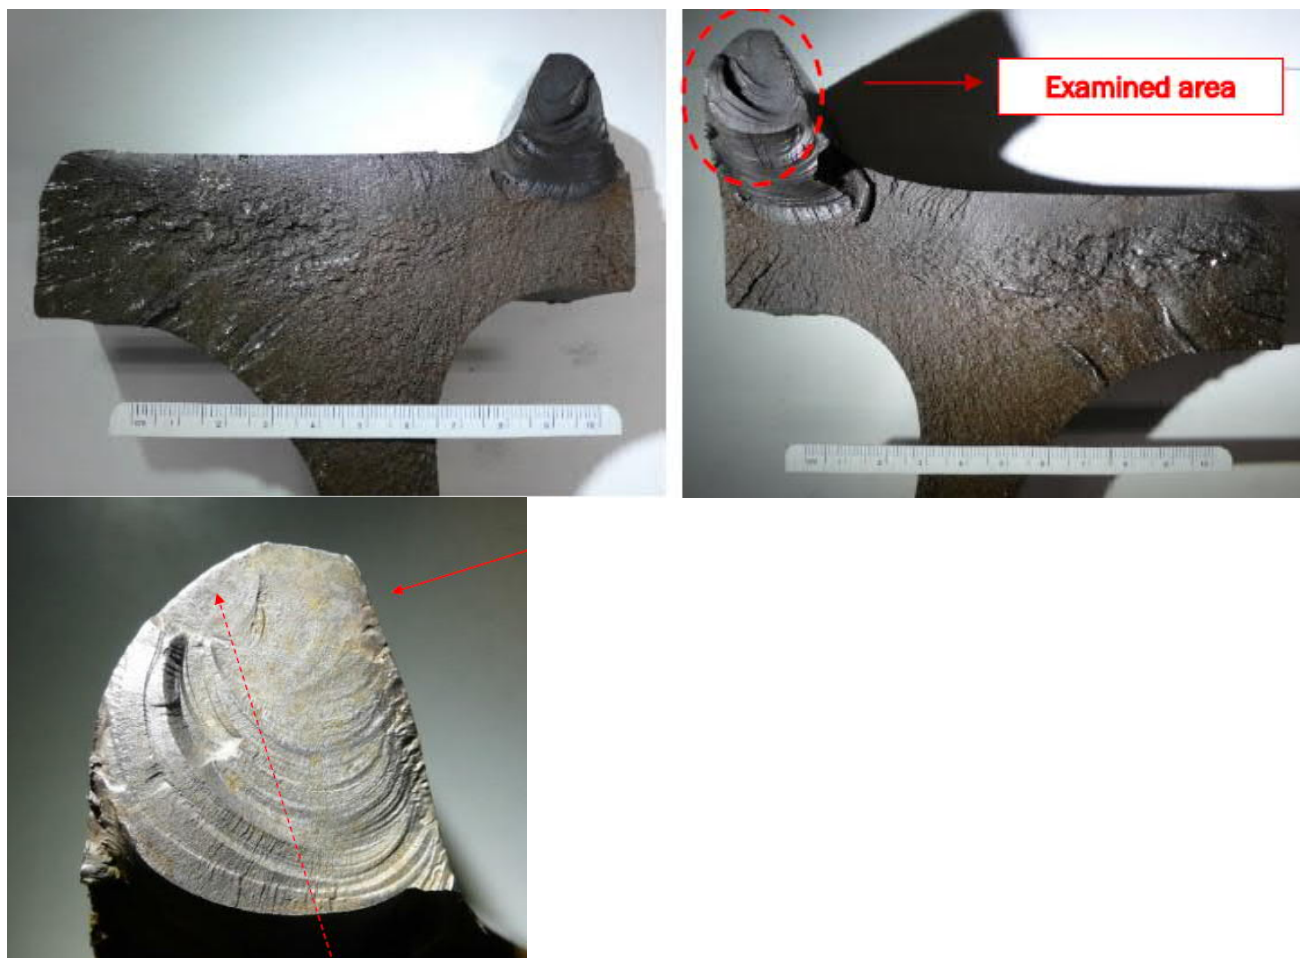
Det som kan konstateras är att detta fall är fraktografiskt mycket likt det aktuella fallet, se Figur 25, och att ingen tydlig rotororsak kunde identifieras. Utmattningssprickan är dock mycket större innan restbrott i detta fall där hela flänsen är utmattad och ytterligare ett litet stycke ner i hjulet.

Figur 25. Brottyta från hjulet som sprack 2019, bilder från Lucchinis rapport MET 049\_19 03/06/2019.

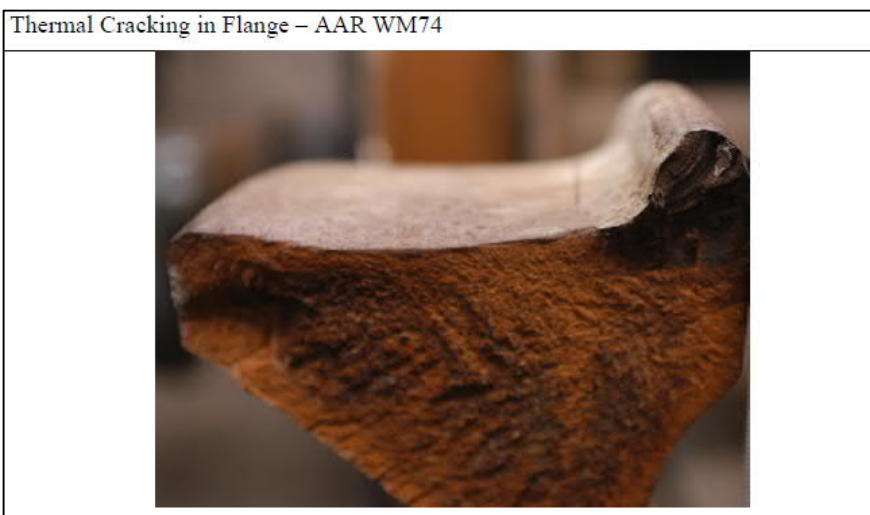
I ett senare skede av denna utredning så har beskrivning av ett mycket liknande skadefall hittats i artikeln "Wheel Failure Investigation Program: Phase I", DOT/FRA/ORD-21/04, U.S. Department of Transportation Federal Railroad Administration, 2021. Skadan klassificeras som "Thermal Cracking in Flange – AAR WM74", se Figur 26. Skadan bedöms som mycket ovanlig i den amerikanska vagnparken efter att ringhårdning hade införts som krav 1989. I sammanställning av orsaker till hjulhaverier i Amerika mellan 1995 och 2015 så finns inget fall som klassificerats som denna typ av skada av 250 till 350 hjulhaverier årligen. Driftsförhållanden, dimensionering och hjul typer skiljer sig dock väsentligt på den amerikanska marknaden så om denna skadetyper är relevant eller har samma grundorsak som de två fallen på Malmbanan är oklart. Det är dock ett exempel på att hjul kan spricka på detta sätt med sprickinitering i fläns med brott till nav och att det inte är helt unikt för de två fallen på Malmbanan.

Figur 26. Skärmavbild från "Wheel Failure Investigation Program: Phase I".

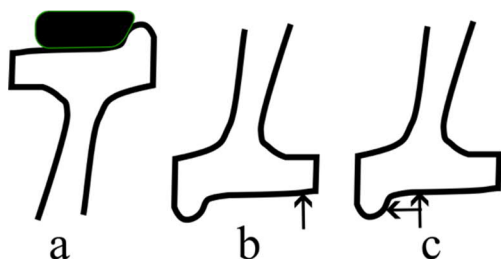
- Cyklisk termisk last – Spänningar i flänsen till följd av värmen vid långvarigare bromsning. Bedöms vara relativt få cykler under livslängden, framför allt mellan Riksgränsen och Narvik som ger en cykel per tur, uppskattningsvis ett par hundra cykler under livslängden.
- Böjning på grund av vertikal last långt ut mot fältsidan. Många cykler – i princip en per hjulrotation i relativt skarpa kurvor eller då spårvidden är bred.
- Böjning av lateral last som verkar på fläns. Relativt många cykler – i princip en per hjulrotation vid hård kurvtagning.

**Figur 27. De tre lastfall analyserats av Chalmers som på förhand bedömdes kunna driva spricktillväxt i flänsen.**

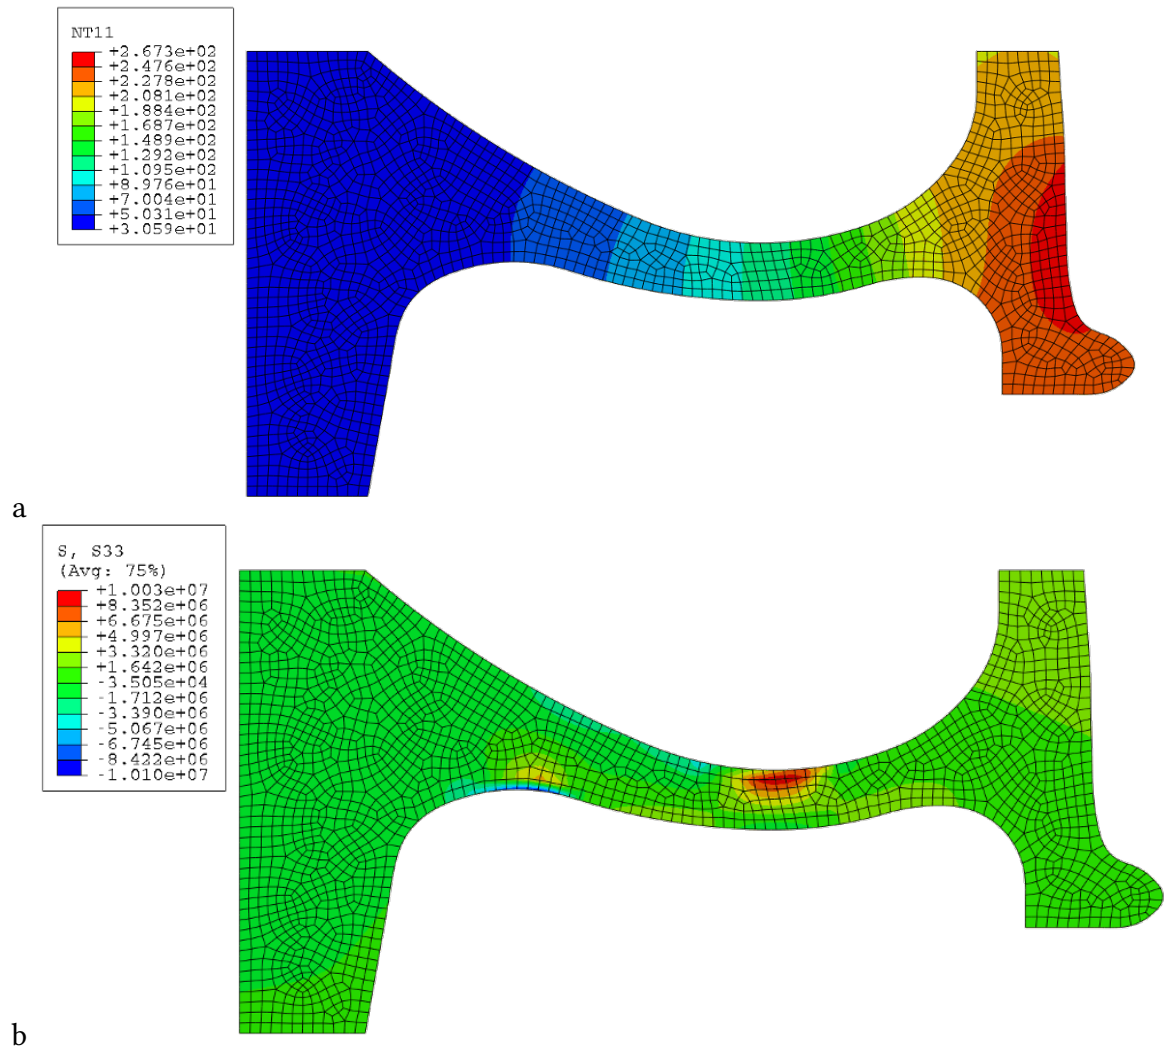
Figur 3: Resultat för  $Q = 30$  [kW]. a) Temperatur. b) Restspänning.

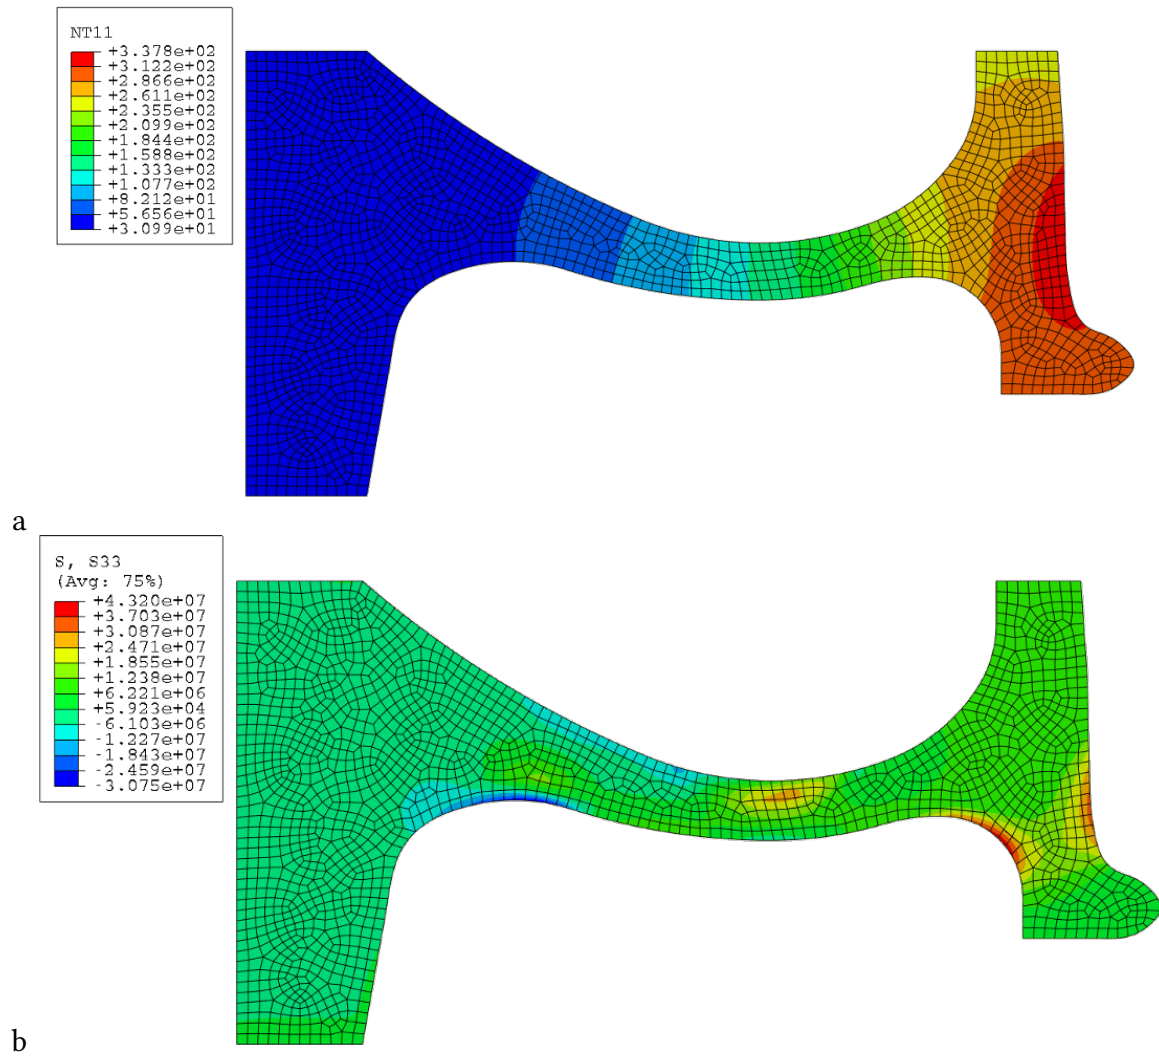
Figur 4: Resultat för  $Q_{\text{brake}} = 40 \text{ [kW]}$ . a) Temperatur. b) Restspänning.

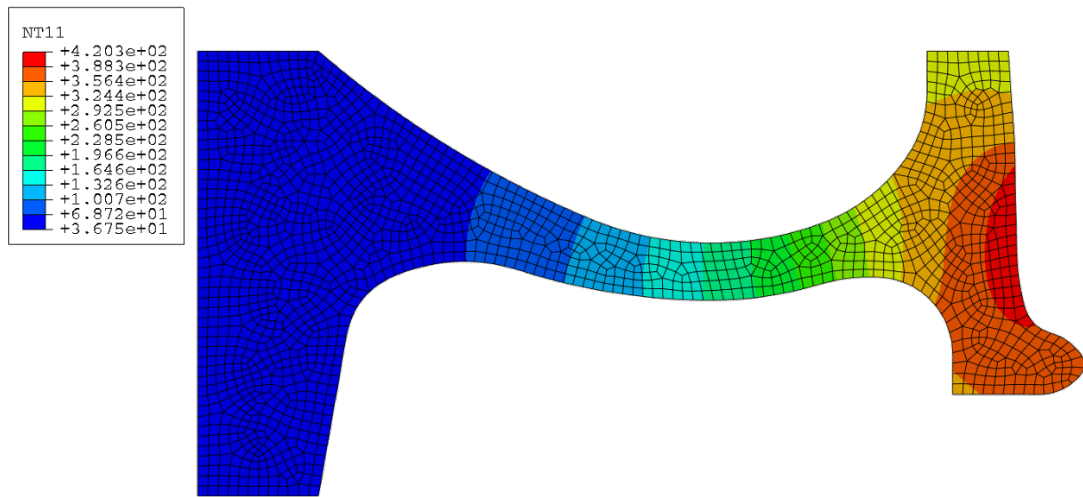
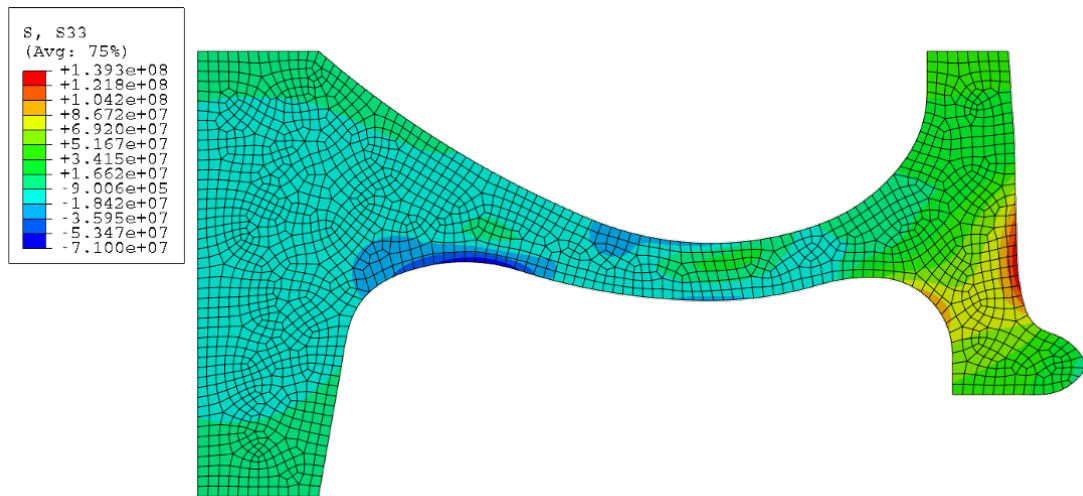
Figur 5: Resultat för  $Q_{\text{brake}} = 50 \text{ [kW]}$ . a) Temperatur. b) Restspänning.

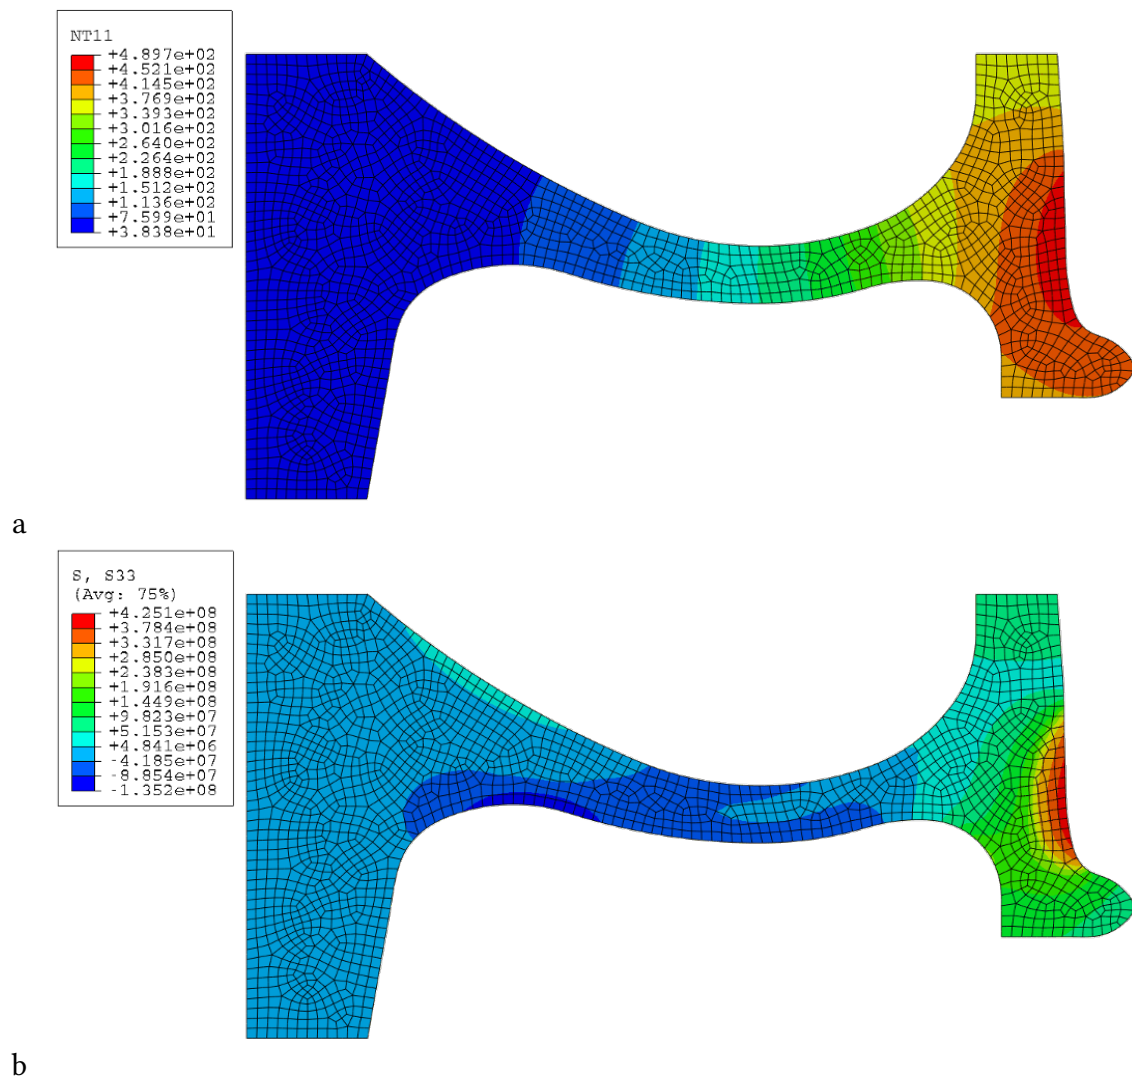
Figur 6: Resultat för  $Q_{\text{brake}} = 60 \text{ [kW]}$ . a) Temperatur. b) Restspänning.

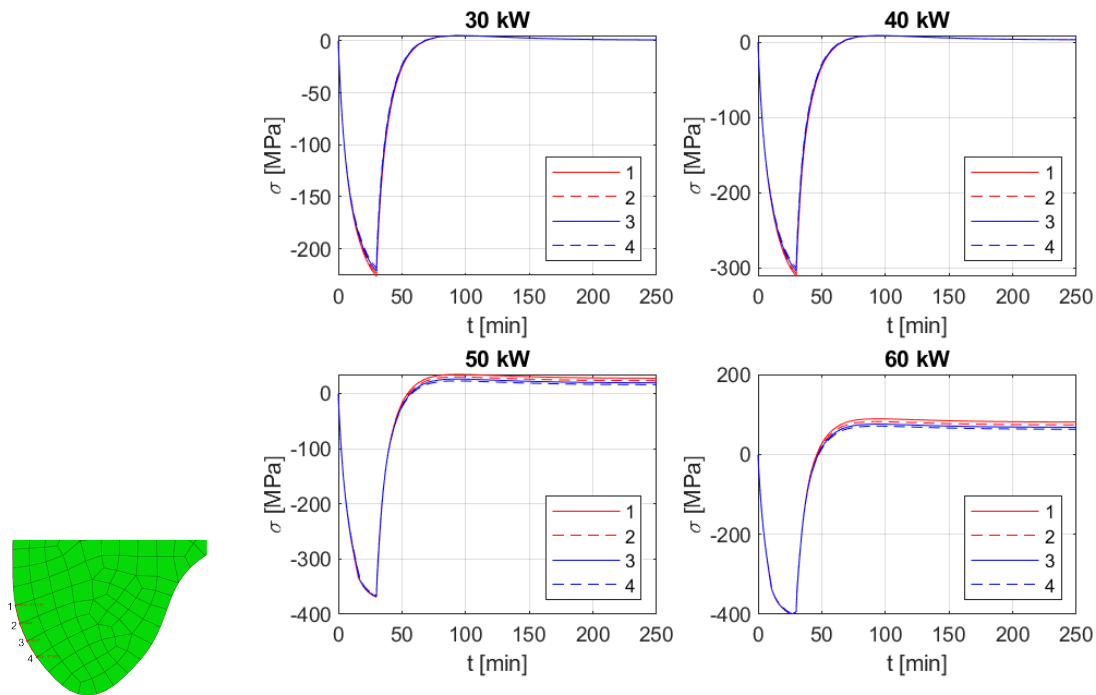
En sammanställning av hur spänningen i omkretsled utvecklas under bromsning och nedkylningsförloppet för de olika värmeeffekterna visas i figur 7.

Figur 7: Spänning i omkretsled över tid för markerade noder på insida fläns.

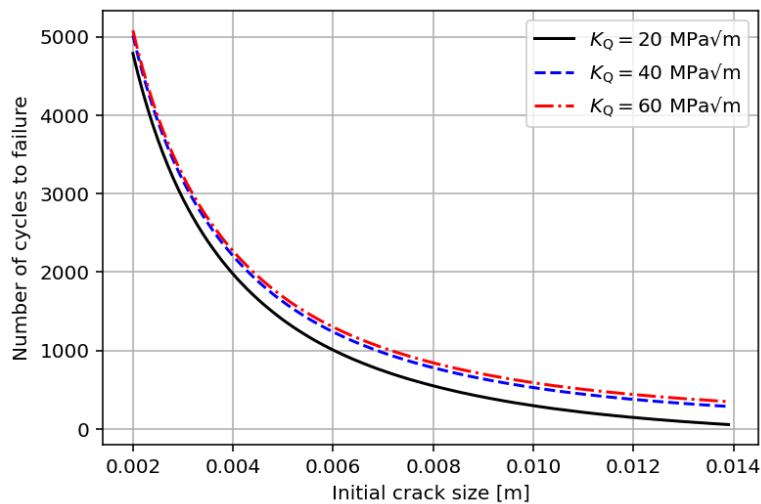
Figur 14: Livslängd för kvarts-cirkulär ytspricka som funktion av initieell spricklängd för olika brottsegheter  $K_Q$  med  $\sigma_{0,\max} = 100$  MPa.
