# Urspårning med godståg 9914 på Malmbanan

Statens haverikommission har utrett en urspårning som inträffade vid Vassijaure driftplats, Norrbottens län, den 17 december 2023

2025-05-22

Diarienummer: J-18/23

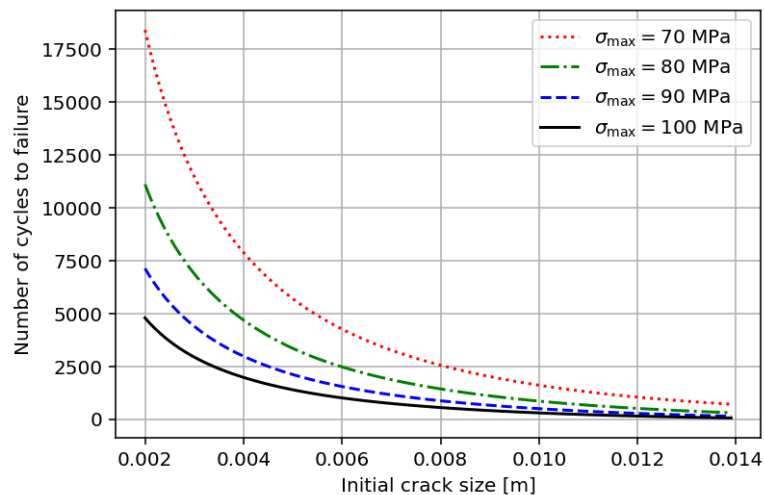
Sammanfattningsvis är det inte möjligt att med större precision beräkna livslängden för en 2–3 mm initieell spricka med den begränsade indata som finns. En första uppskattning kan dock vara att en så hög nominell spänningsnivå som  $\sigma_{0,\max} = 100$  MPa uppkommer maximalt tio gånger per lastad tur i genomsnitt över hjulets livslängd för en vagn med relativt dålig gång.<sup>5</sup> Fler lastcykler av denna typ bör ge kraftigt flänsslitage och därmed tidig omsvarvning. Det skulle då handla om i storleksordningen ett antal hundra turer till haveri vilket motsvarar månader av drift. Men detta är som sagt en grov uppskattning som bör förfinas med mer detaljerade simuleringar och mätningar.

Figur 15: Livslängd för kvarts-cirkulär ytspricka som funktion av initieell spricklängd för olika nominella spänningar  $\sigma_{0,\max}$  med  $K_Q = 20 \text{ MPa}\sqrt{\text{m}}$ .
