# **Abschlussbericht**

über die Entgleisung eines Güter-  
zuges im Gotthard-Basistunnel

vom 10. August 2023

in Faido (TI)

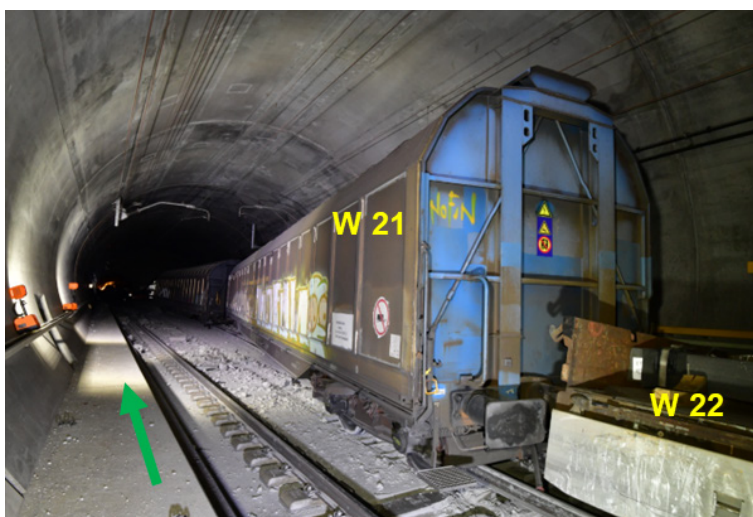
Ausser den entgleisungsbedingten Schäden konnten bei der visuellen Kontrolle sämtlicher Wagen keine weiteren Mängel festgestellt werden.

Abbildung 16: Wagen 21 und 22 (Quelle: Kapo TI).

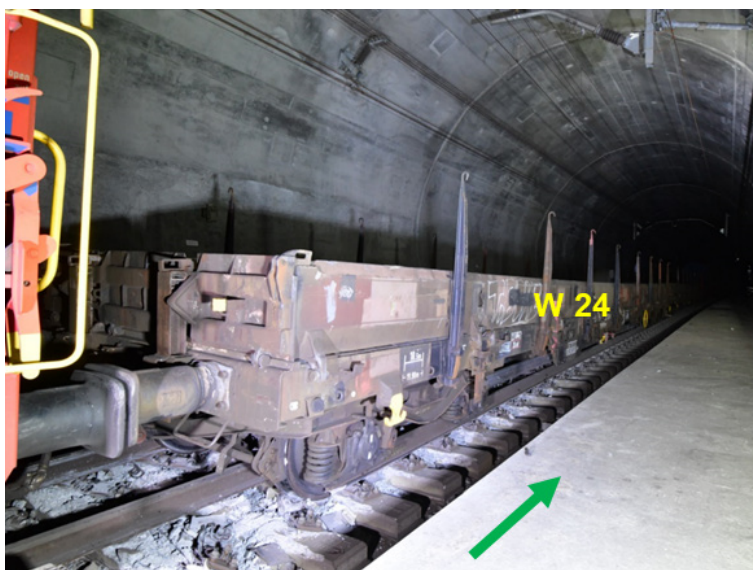
Abbildung 17: Wagen 24 (Quelle: Kapo TI).

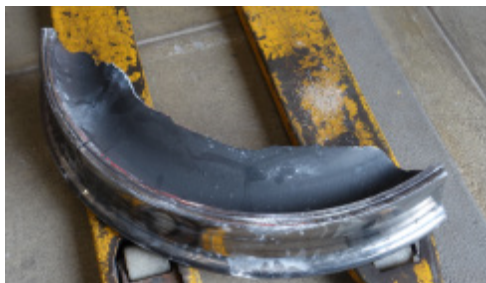
Im Tunnel bei km 47.30 wurde das erste Radfragment der Achse 1 des Wagens 11 gefunden (Abbildung 19). Zwischen km 47.10 und km 46.70 wurden sechs weitere Radfragmente gefunden (Abbildung 20 bis Abbildung 25).

**Abbildung 19:** Erstes Fragment [1] bei km 47.30.

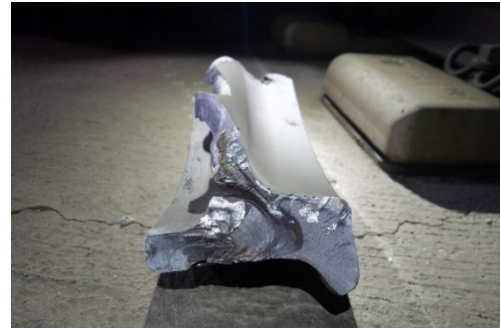
Abbildung 22: Fragment [4] bei km 46.90.

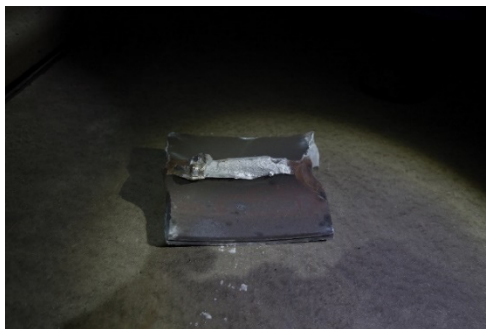
Abbildung 23: Fragment [5] bei km 46.80.

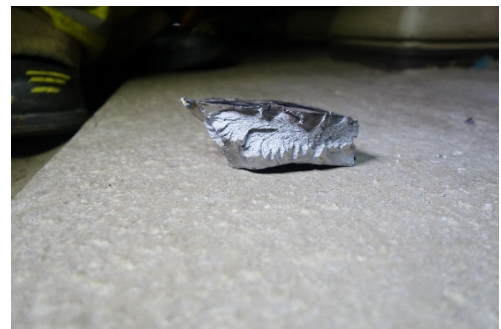
Abbildung 24: Fragment [6] bei km 46.77.

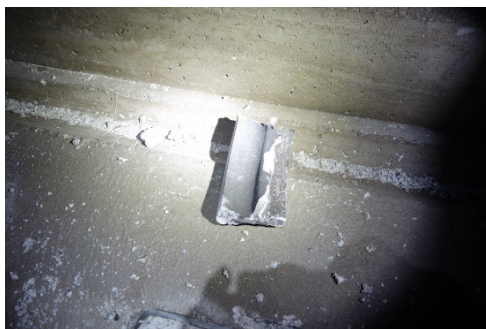
Abbildung 25: Fragment [7] bei km 46.70.

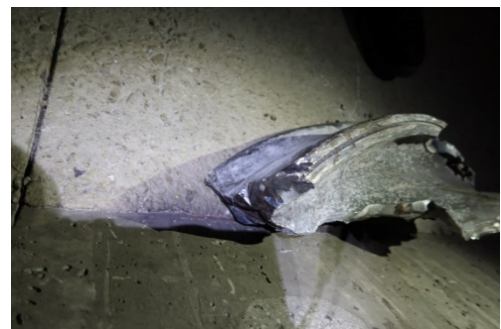
Im Bereich der ersten Weiche W387 der Multifunktionsstelle Faido bei km 40.50 wurde das letzte Radfragment gefunden (Abbildung 26).

Abbildung 26: Fragment [8] bei km 40.50.

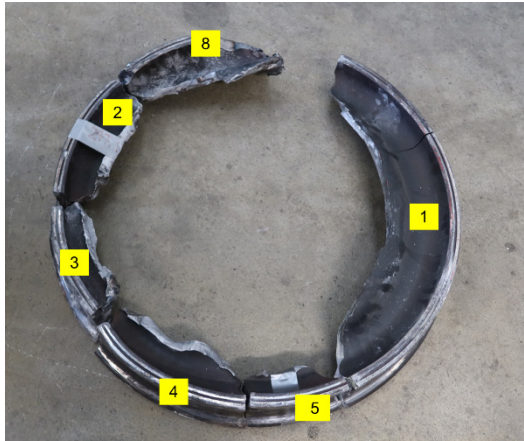
**Abbildung 28:** Zusammenstellung der Fragmente.

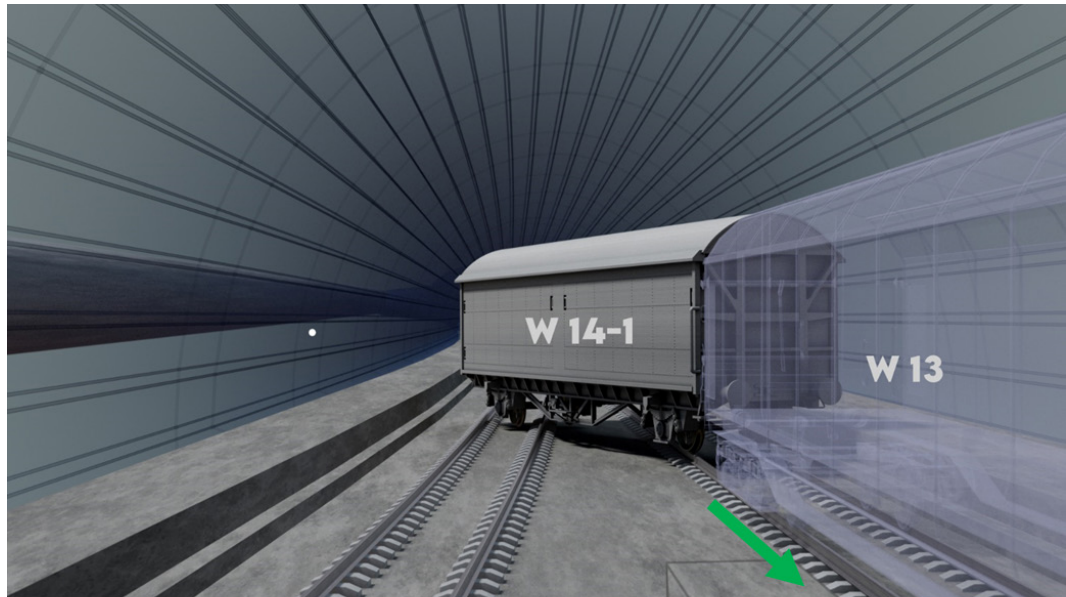
Die Achse 2 von Wagen 14 wurde in Richtung des Verbindungsgleises zur Tunnelröhre Ost (Gleis 6000) abgelenkt.

**Abbildung 58:** Wagen 13 auf dem Gleis 7000 und dahinter der abgelenkte Wagen 14-1, mit der vorderen Achse ebenfalls auf dem Gleis 7000 (rechts) und mit der hinteren Achse auf dem Verbindungsgleis (links).

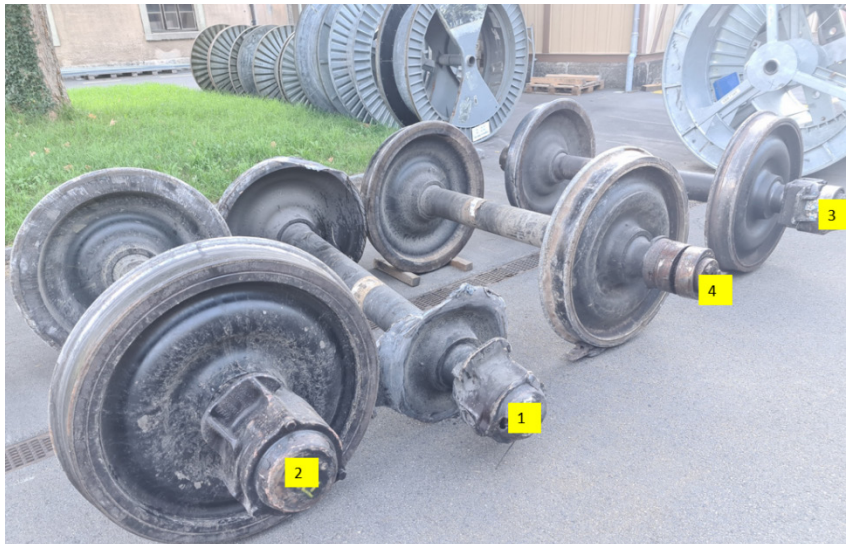
**Abbildung 66:** Aufnahme der vier Radsätze von Wagen 11 nach der Bergung.

Die Radsätze 2–4 (Abbildung 66) wiesen leichte Schäden auf, die auf die Entgleisung zurückzuführen sind.

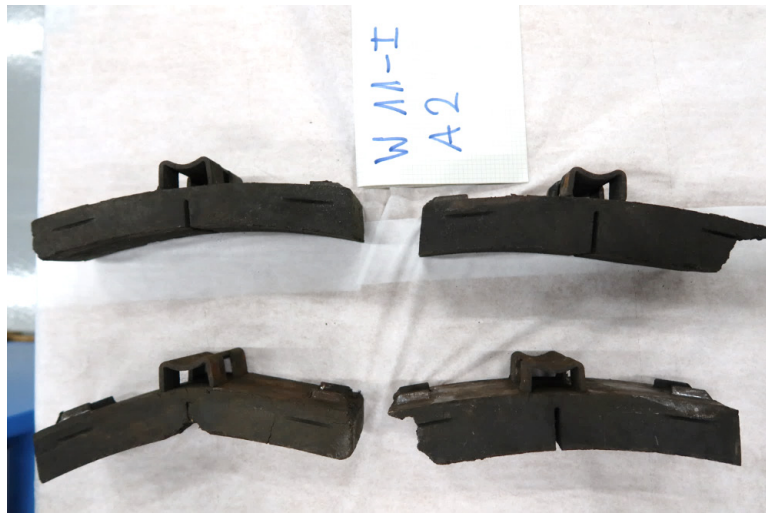
- Die Sohlen der Achse 1 wurden bei der Entgleisung zerstört.
- Abgesehen von den mechanischen Schäden als Folge der Entgleisung gibt der Zustand der Bremssohlen der Achsen 2–4 keinen Anlass für Beanstandungen. An den Sohlen sind keine Spuren von Überhitzung sichtbar.
- Es ist nicht nachvollziehbar, zu welchem Zeitpunkt die Bremssohlen eingebaut wurden.

**Abbildung 69:** Bremssohlen des Radsatzes 2 von Wagen 11.

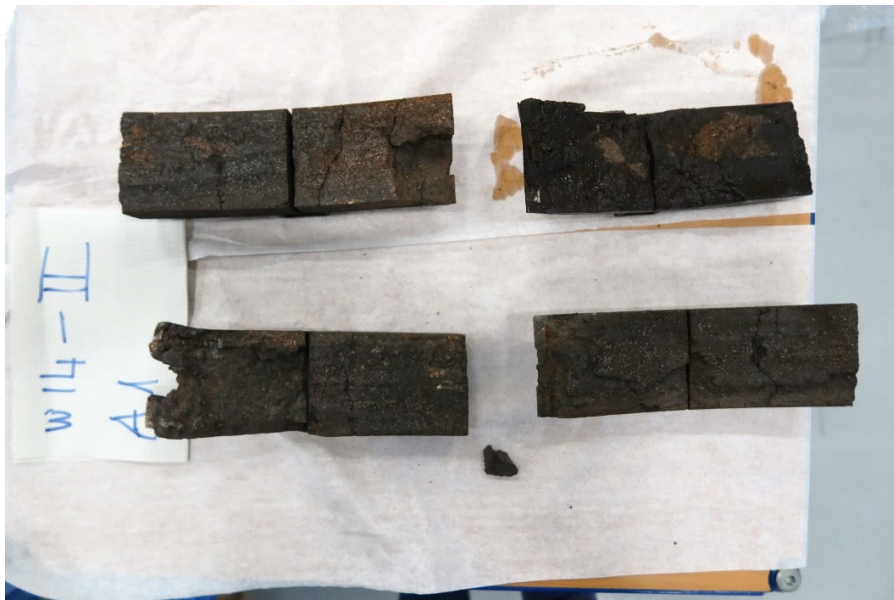
Abgesehen von den mechanischen Schäden infolge der Entgleisung gibt der Zustand der Bremssohlen der Achsen 2–4 keinen Anlass für Beanstandungen. An den Sohlen sind keine Spuren von Überhitzung sichtbar.

**Abbildung 71:** Bremssohlen der ersten Achse von Wagen 14-2.

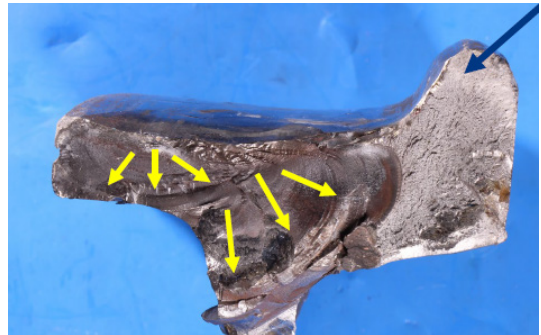
Alle Bruchflächen weisen Ermüdungsrisse ausgehend von den Laufflächen auf. Alle Risse starten ungefähr senkrecht zur Lauffläche.

**Abbildung 73:** Bruchstück B.

Abbildung 72 und Abbildung 73 zeigen Aufnahmen der fraktografischen Untersuchung zweier Bruchstücke (Bruchstücke A und B) der gebrochenen Radscheibe. Gelbe Pfeile: Rissausbreitung ausgehend von der Lauffläche. Blauer Pfeil: Restgewaltbruch (helle Oberfläche).

- Mehrere Bruchausgänge sind im Bereich der Lauffläche erkennbar. Zahlreiche weitere Anrisse sind auf der Lauffläche vorhanden.
- Das Versagen wurde gemäss den Analysen aufgrund von Ermüdung (Schwingungsrisse) ausgehend von der Lauffläche ausgelöst.

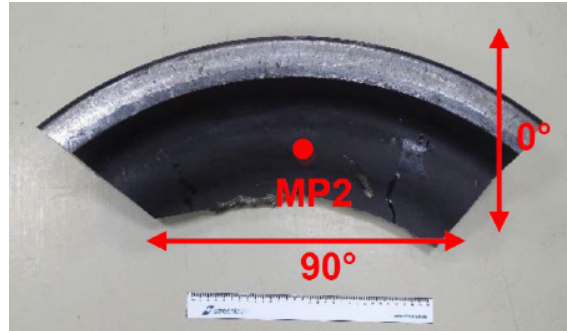
**Abbildung 77:** Eigenspannungsmessung am Radsteg im Messpunkt MP2.

Im Radsteg liegt die Druckeigenspannung<sup>13</sup> an der Oberfläche bei ca. -200 MPa.

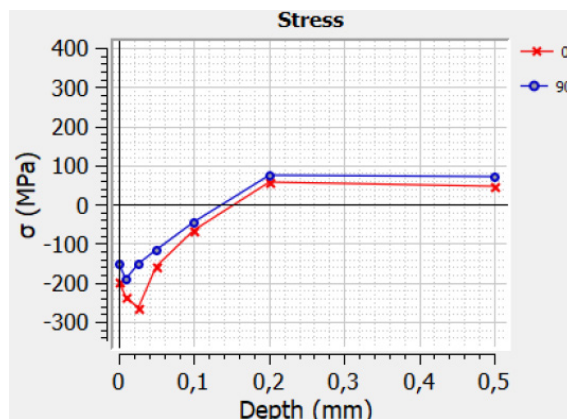
**Abbildung 78:** Werte im Messpunkt MP2 der Eigenspannung im Radsteg.

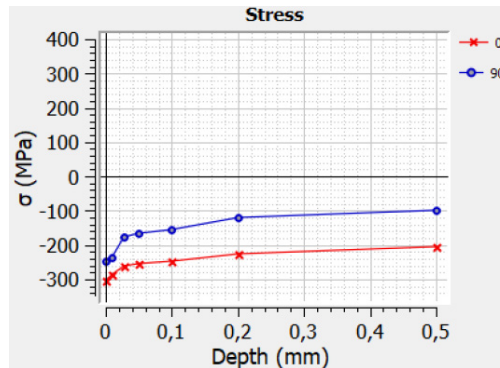
- Im Messpunkt MP1 beträgt die Druckeigenspannung an der Oberfläche ca. -250 MPa.
- Im Messpunkt MP3 liegt eine hohe Zugeigenspannung an der Oberfläche von ca. +370 MPa vor.
- Mit zunehmender Tiefe nimmt der Wert der Eigenspannung ab.

**Abbildung 80:** Werte der Eigenspannung an der Oberfläche im Messpunkt MP1.

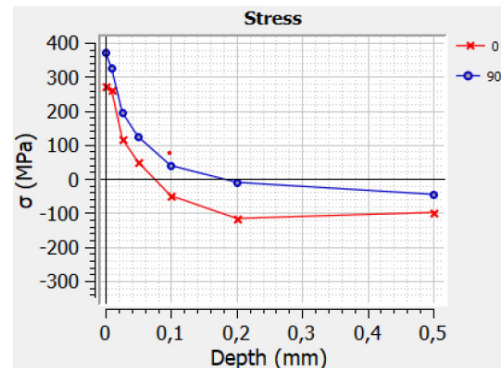
**Abbildung 81:** Werte der Eigenspannung an der Oberfläche im Messpunkt MP3.
