# Veiligheidsonderzoeksverslag

Botsing van een lege reizigerstrein  
met een spoor-wegkraan  
Belsele - 12/03/2024

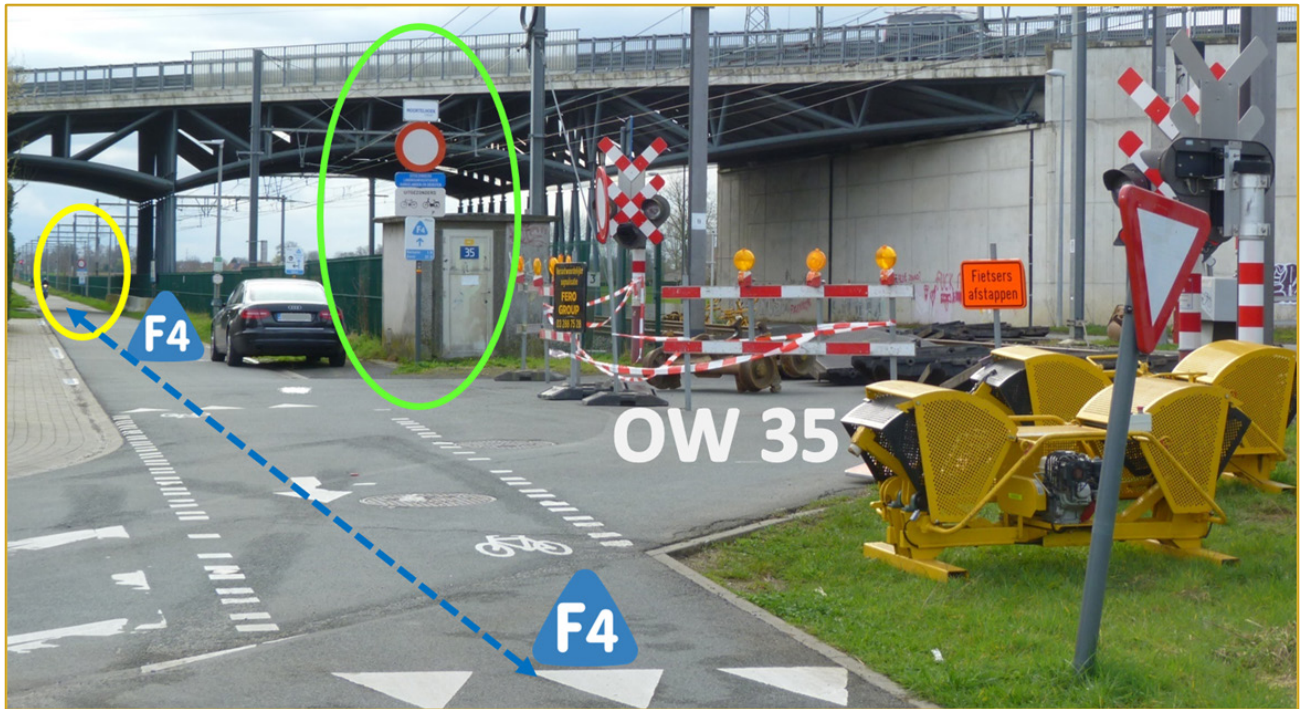
Op de fietssnelweg F4 is ter hoogte van OW35 verkeerssignalisatie aangebracht (cf. groene cirkel op afbeelding) die ongeveer 110 meter verder herhaald wordt (cf. gele cirkel).

Het onderste bord van deze signalisatie (nr. 4 op afbeelding) geeft aan dat de weg een fietssnelweg is die richting Belsele en Gent loopt. Net voor het station van Belsele (ongeveer 1,8 kilometer van OW35) bevindt zich OW38. De bestuurder van de spoor-wegkraan, die later bij het ongeval betrokken raakt, wil deze OW38 gebruiken om naar de andere kant van de spoorlijn te geraken.

Het bovenste bord (nr. 1 op afbeelding) wordt in art. 68 van de wegcode gecatalogeerd als het verbodsbord C3: *“Verboden toegang, in beide richtingen, voor iedere bestuurder.”*

Het blauwe onderbord stelt in witte letters: *“uitgezonderd landbouwvoertuigen en diensten”* (nr. 2 op afbeelding). Art. 2.67 van de wegcode definieert een landbouwvoertuig als: *“elk landbouw- of bosbouwvoertuig op wielen of rupsbanden, met motor, ten minste twee assen en een door de constructie bepaalde maximumsnelheid van niet minder dan 6 km/h, dat voornamelijk voor tractiedoeleinden is bestemd en in het bijzonder is ontworpen voor het trekken, duwen, dragen of in beweging brengen van bepaalde verwisselbare uitrustingsstukken die voor gebruik in de land- of bosbouw zijn bestemd, of voor het trekken van aanhangwagens of uitrustingsstukken voor de land- of bosbouw; het kan zijn aangepast om een lading te vervoeren voor landbouw- of bosbouwdoeleinden en kan zijn uitgerust met één*

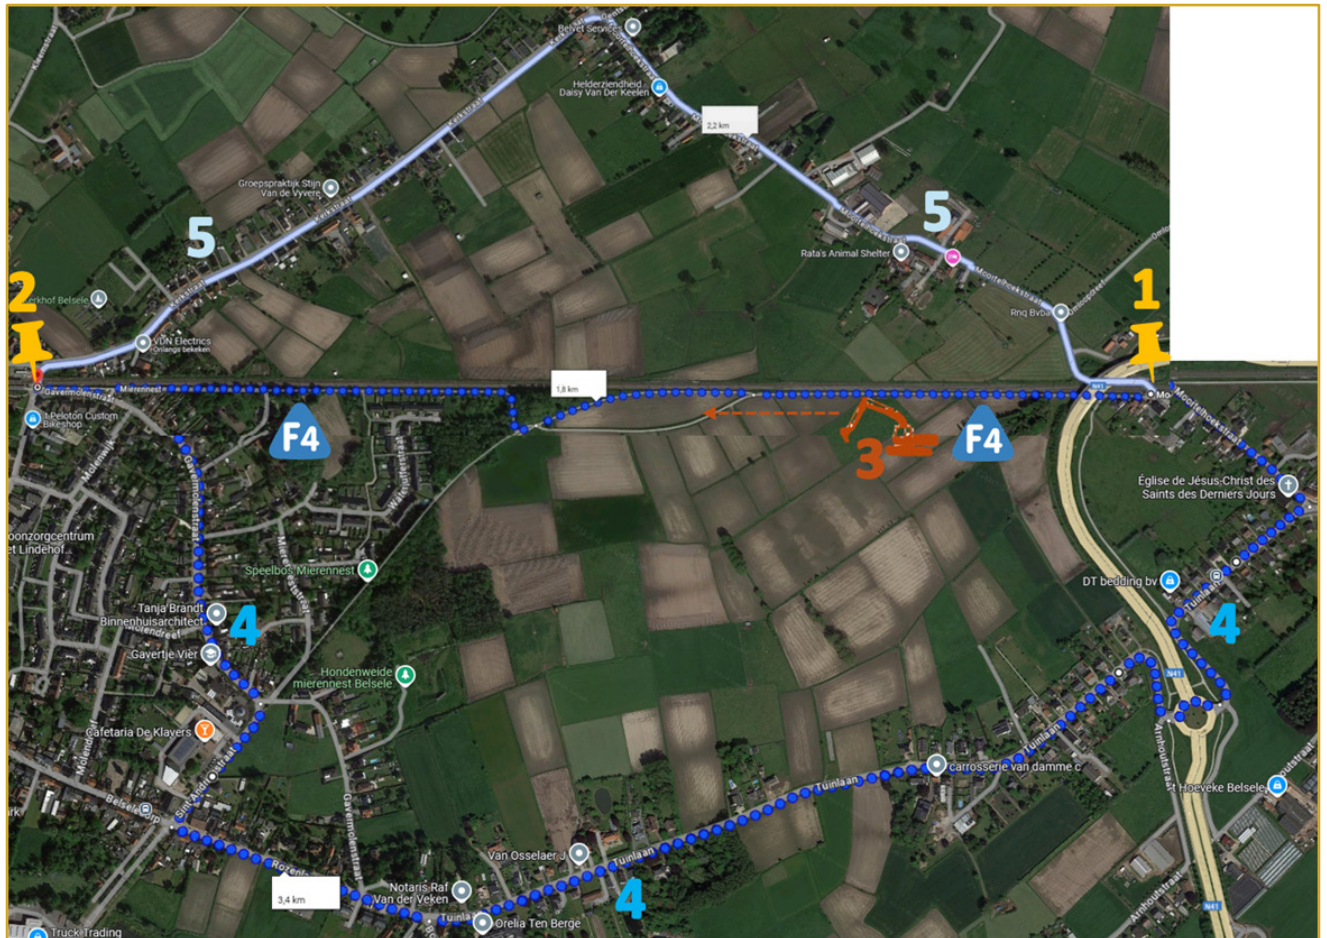
De afstand tussen OW35 (nr. 1 op afbeelding), de locatie van waar de bestuurder van de spoor-wegkraan vertrekt om zijn kraan aan de andere kant van de overweg te verkrijgen, en OW38 (2), de locatie die de bestuurder van de spoor-wegkraan zou gebruiken als oversteekplaats om vervolgens te kunnen terugkeren naar OW35, bedraagt via de fietssnelweg F4 zo'n 1,8 kilometer (3).

Wanneer de afstand tussen OW35 en OW38 overbrugd wordt via rijbanen toegankelijk voor openbaar wegverkeer, bedraagt deze bijna het dubbele, namelijk zo'n 3,4 kilometer (4). Berekend aan de maximumsnelheid van 20 km/u van een spoor-wegkraan is de fietssnelweg F4 ongeveer vijf minuten sneller. De terugweg om aan de andere kant van OW35 te komen, bedraagt ongeveer 2,2 kilometer (5).

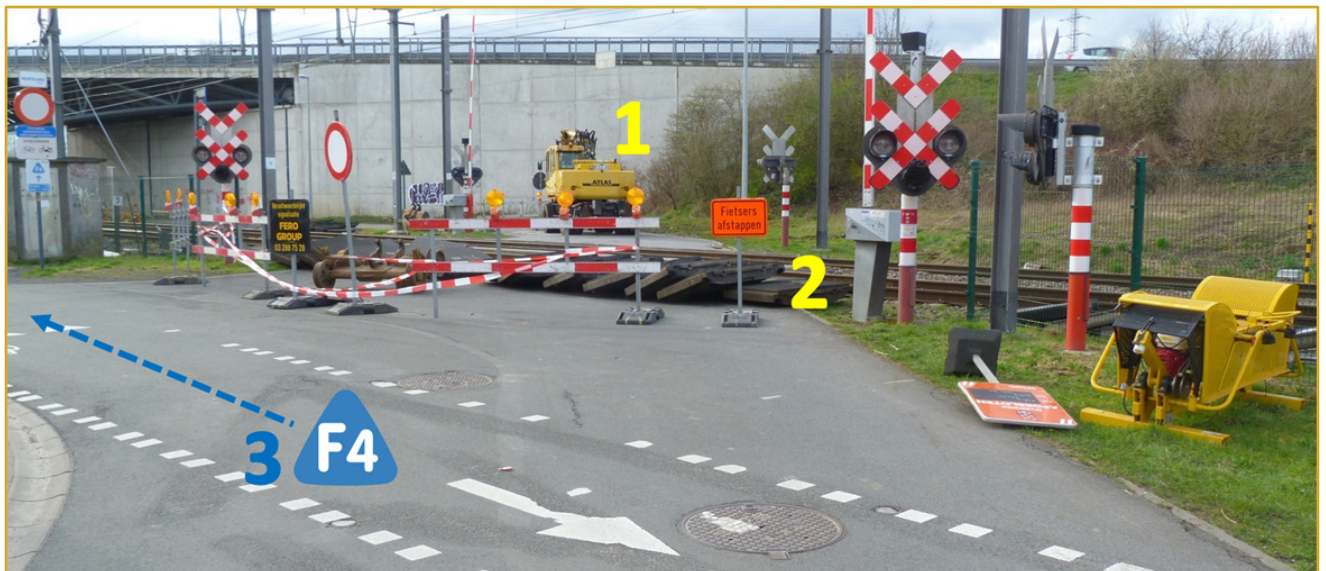
- De bestuurder van deze tweede spoor-wegkraan arriveert op 12 maart omstreeks 23.00 uur met de wagen ter hoogte van OW35 aan de kant van spoor B. Hij is de eerste werknemer op de werksite. De bestuurder merkt op dat zijn spoor-wegkraan zich aan de kant van spoor A bevindt. Vóór aanvang van de werkzaamheden kan de bestuurder niet via de onderbroken OW35 (2) zijn spoor-wegkraan naar de andere kant van de overweg brengen. Via de fietssnelweg F4 (3) en de verderop gelegen OW38 wil de bestuurder zijn spoor-wegkraan naar de andere kant van OW35 brengen.

- Op weg naar OW38 wordt de fietssnelweg F4 smaller (cf. rode pijl op afbeelding hiernaast). De kraanbestuurder wijkt uit naar rechts waarbij de rechterwielen van de spoor-wegkraan naast de betonnen fietssnelweg in de berm geraken (cf. rode boog).
- Door de modderige ondergrond begint de spoor-wegkraan te schuiven richting spoor A van L59. De achterzijde zakt in de berm waarna de spoor-wegkraan begint te kantelen. De bestuurder tracht te verhinderen dat zijn spoor-wegkraan verder wegzakt door de bak van zijn spoor-wegkraan op de grond te zetten en de kraan op te duwen. Hierdoor komt de spoor-wegkraan loodrecht op de zijkant van het spoor terecht (cf. nr. 1 op afbeelding volgende pagina). De achterkant van de spoor-wegkraan bevindt zich in het vrijruimteprofiel ter hoogte van KP 27.662 van spoor A van L59.
