# Untersuchungsbericht

Aktenzeichen: BEU-uu2024-07/013-3323

## Gefährliches Ereignis im Eisenbahnbetrieb

| Betriebsstelle: | Bf Eberbach |

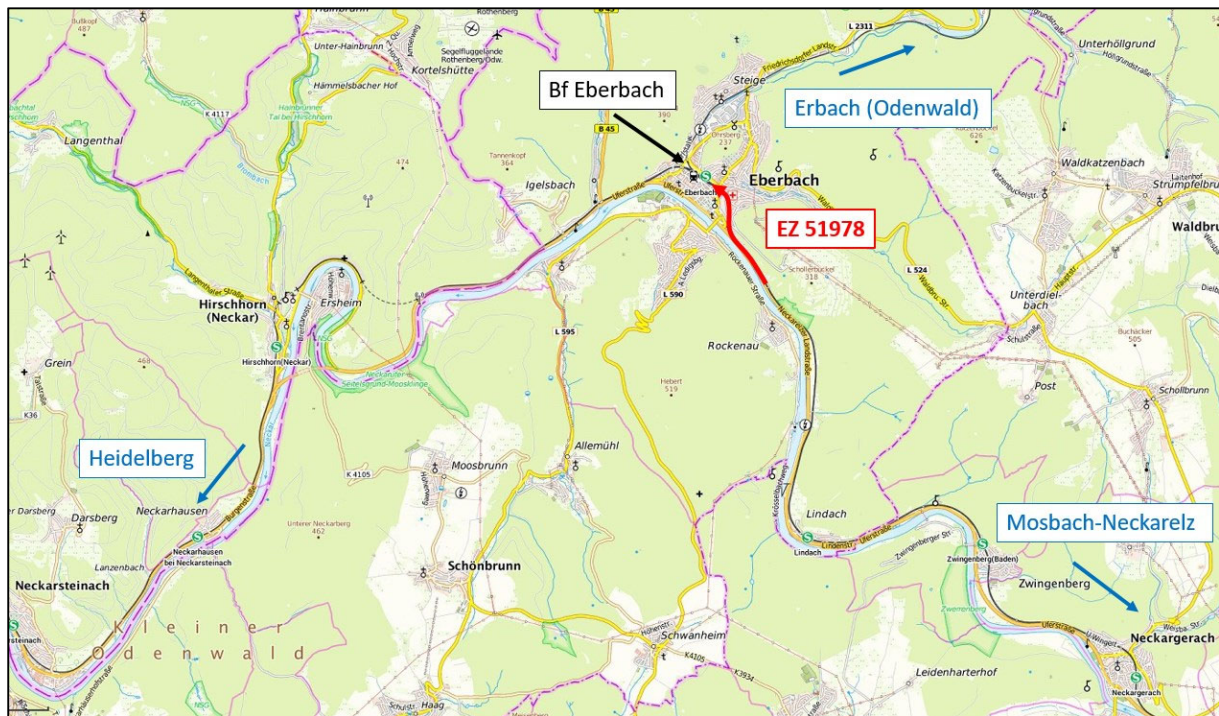
Abbildung 1: Lageplan<sup>1</sup>

Der Ereignisort befand sich im Bf Eberbach, einem Knotenbahnhof der zweigleisigen elektrifizierten Hauptbahn von Neckargemünd über Mosbach-Neckarelz nach Bad Friedrichshall Hbf (Neckartalbahn). Die Strecke wurde im Verzeichnis der örtlich zulässigen Geschwindigkeiten (VzG) unter der Streckennummer 4111 geführt. Die Strecke war mit punktförmiger Zugbeeinflussung (PZB) als Zugsicherungssystem und dem digitalen Zugfunk Global System for Mobile Communications – Rail (GSM-R) ausgerüstet. Der Bremswegabstand betrug 1.000 m bei einer zulässigen Streckenhöchstgeschwindigkeit von 130 km/h. In Eberbach begann die eingleisige nicht elektrifizierte Hauptbahn nach Hanau (Hessische Odenwaldbahn). Diese Strecke wurde im VzG unter der Streckennummer 4113 geführt. Die nachfolgende Abbildung zeigt die verkehrsgeografische Lage des Bf Eberbach mit dem Fahrweg des EZ 51978.

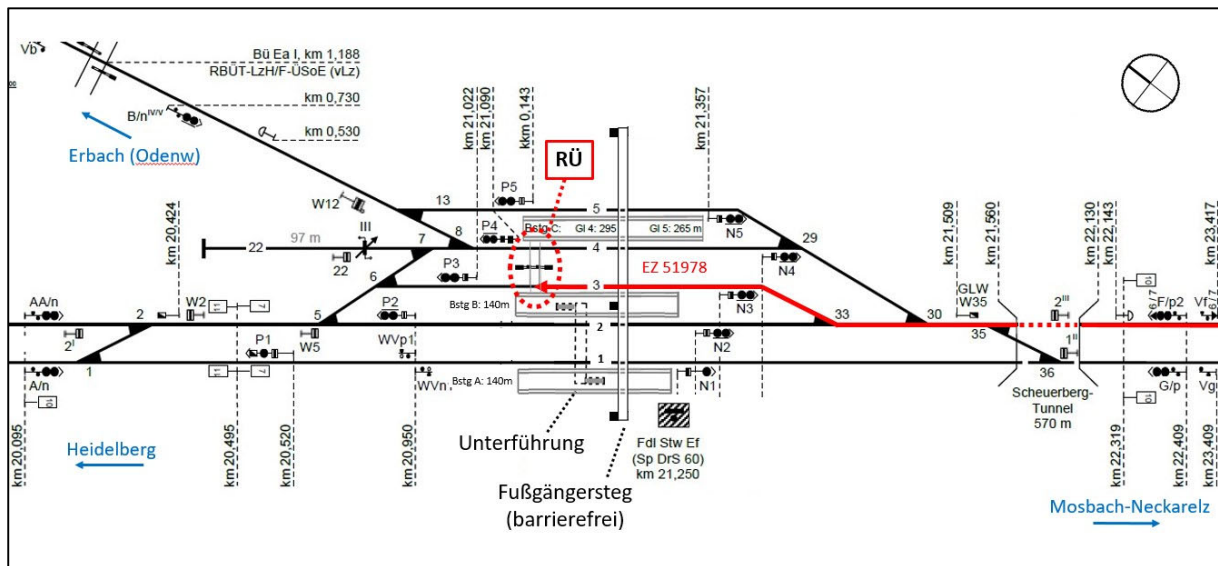
Abbildung 3: Gleislagesskizze Bf Eberbach<sup>3</sup>

Die Bahnsteige A (Gleis 1) und B (Gleise 2 und 3) waren durch eine Personenunterführung miteinander verbunden. Über einen Fußgängersteg mit Aufzügen war der Bahnsteig B zudem barrierefrei von beiden Seiten des Bahnhofsbereichs aus erreichbar. Beide Bahnsteige dienten den Zügen der S-Bahn Rhein-Neckar sowie dem Regionalverkehr der Neckartalbahn.
