## **Závěrečná zpráva o výsledcích šetření mimořádné události**

Vykolejení 2 drážních vozidel za jízdy vlaku Os 4583 mezi zastávkou-nákladištěm  
Lednice a železniční stanicí Boří les

## **Accident and incident investigation report**

Derailment of 2 rolling stocks of the regional passenger train No. 4583 between  
Lednice railway stop and Boří les station

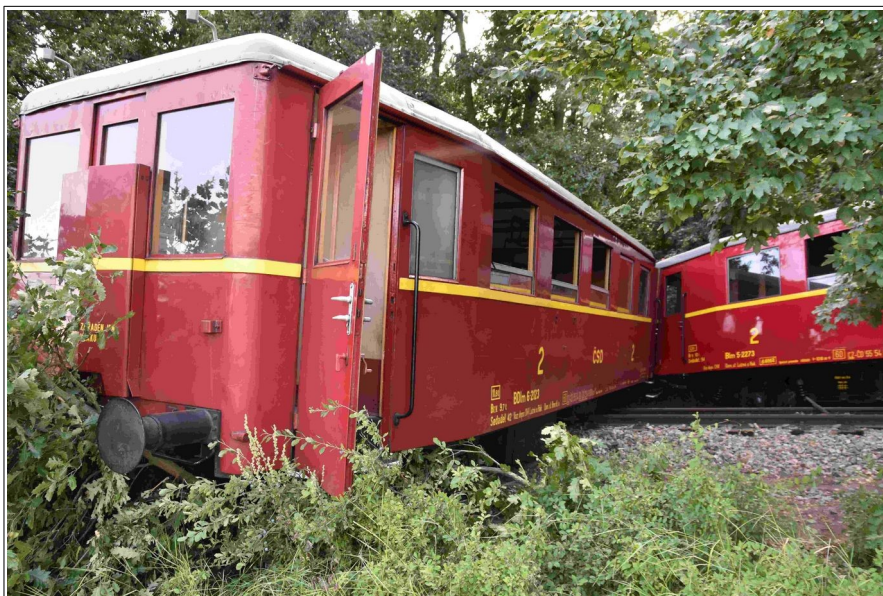
Popis události: vykolejení 2 tažených dražních vozidel za jízdy vlaku Os 4583.

Dráha, místo: dráha železniční, kategorie regionální, traťová kolej, mezi zastávkou-nákladištěm Lednice a železniční stanicí Boří les v km 5,113.

- překročení mezních provozních odchylek rozchodu koleje a změny rozchodu koleje následkem nedostatečné držečnosti upevňovadel na vyžilých dřevěných prazcích z důvodu nepřijetí odpovídajících opatření k zajištění bezpečného provozování dráhy a dražní dopravy.
