MINISTERO  
DELLE INFRASTRUTTURE  
E DEI TRASPORTI

Ufficio per le investigazioni ferroviarie e marittime

## RELAZIONE D'INDAGINE

**SVIO DEL TRENO MERCI N. 64995 DI MERCITALIA RAIL  
SULLA LINEA BATTIPAGLIA-PAOLA, PRESSO LA FERMATA DI  
CENTOLA-PALINURO-MARINA DI CAMEROTA, IN DATA 09/07/2024  
(IDENTIFICATIVO ERAIL: IT-10576)**

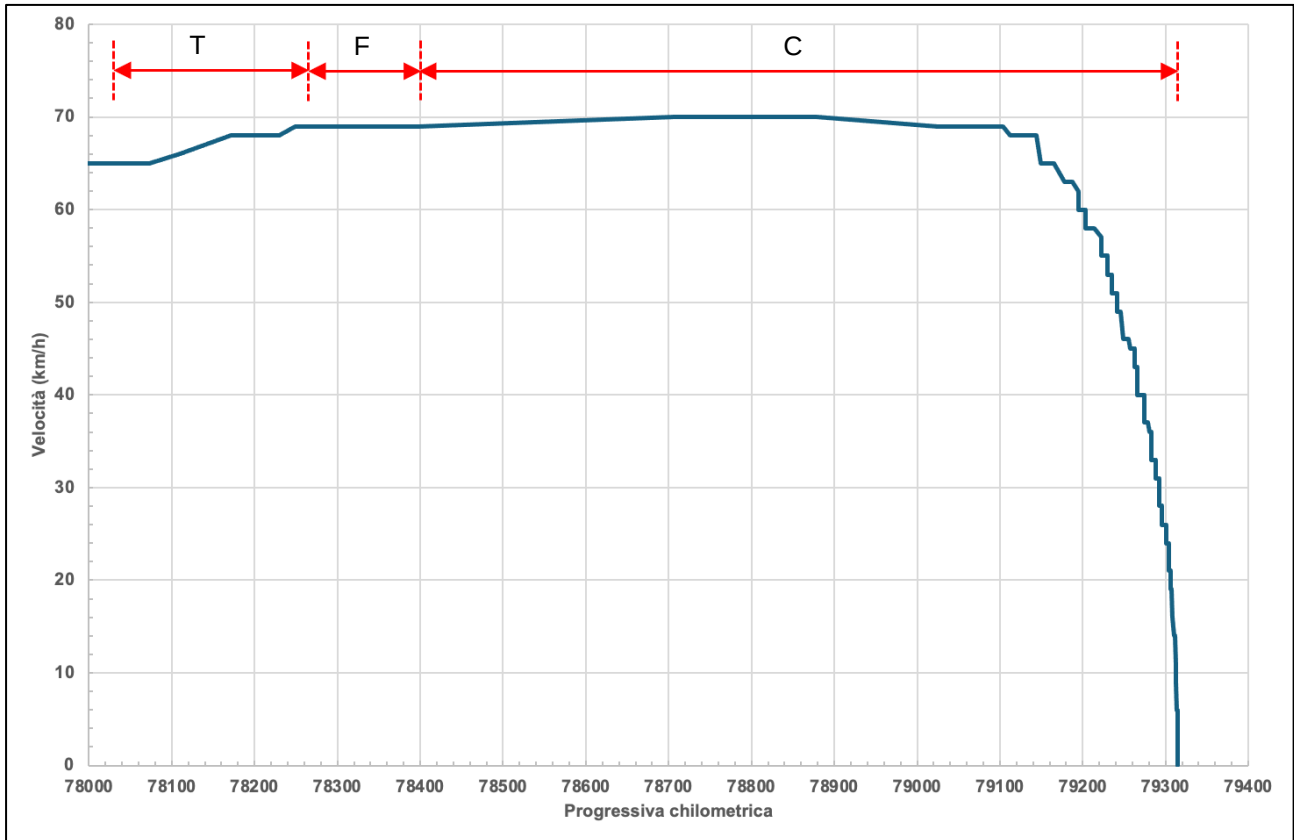
Figura 20 - Velocità del treno n. 64995 in funzione della posizione in prossimità del tratto di linea in cui si è verificato lo svio, ricavata dalla ZTE, con indicazione dello stato della trazione: T-Trazione, F-Frenatura, C-Coasting; (elaborazione: Ufficio su dati RFI).

Una metodologia di localizzazione del punto di svio più oggettiva può essere sviluppata a partire dall'analisi dei dati forniti dalla ZTE con cui era equipaggiato il locomotore. La Figura 20 riporta l'andamento della velocità del treno n. 64995 in funzione della posizione, ricavato dall'analisi della ZTE, insieme con lo stato della trazione. Durante la fase di *coasting*, poiché il treno stava percorrendo due livellette consecutive, con pendenza in discesa pari rispettivamente a 8,50‰ e 1,49‰, la velocità continuava a crescere, seppur lentamente, fino al km 78+900 circa, per poi iniziare a diminuire in maniera progressivamente sempre più irregolare, come mostrato dalla Figura 21, in cui è riportato il valore dell'accelerazione del treno ricavato numericamente dai dati della ZTE. È evidente che tale punto di cambio del segno dell'accelerazione coincide proprio con la posizione del locomotore all'inizio del deragliamento, dal momento che gran parte del treno stava ancora percorrendo le due livellette in discesa, a cui doveva corrispondere un'accelerazione positiva, seppur piccola, come nella parte precedente della fase di *coasting*.

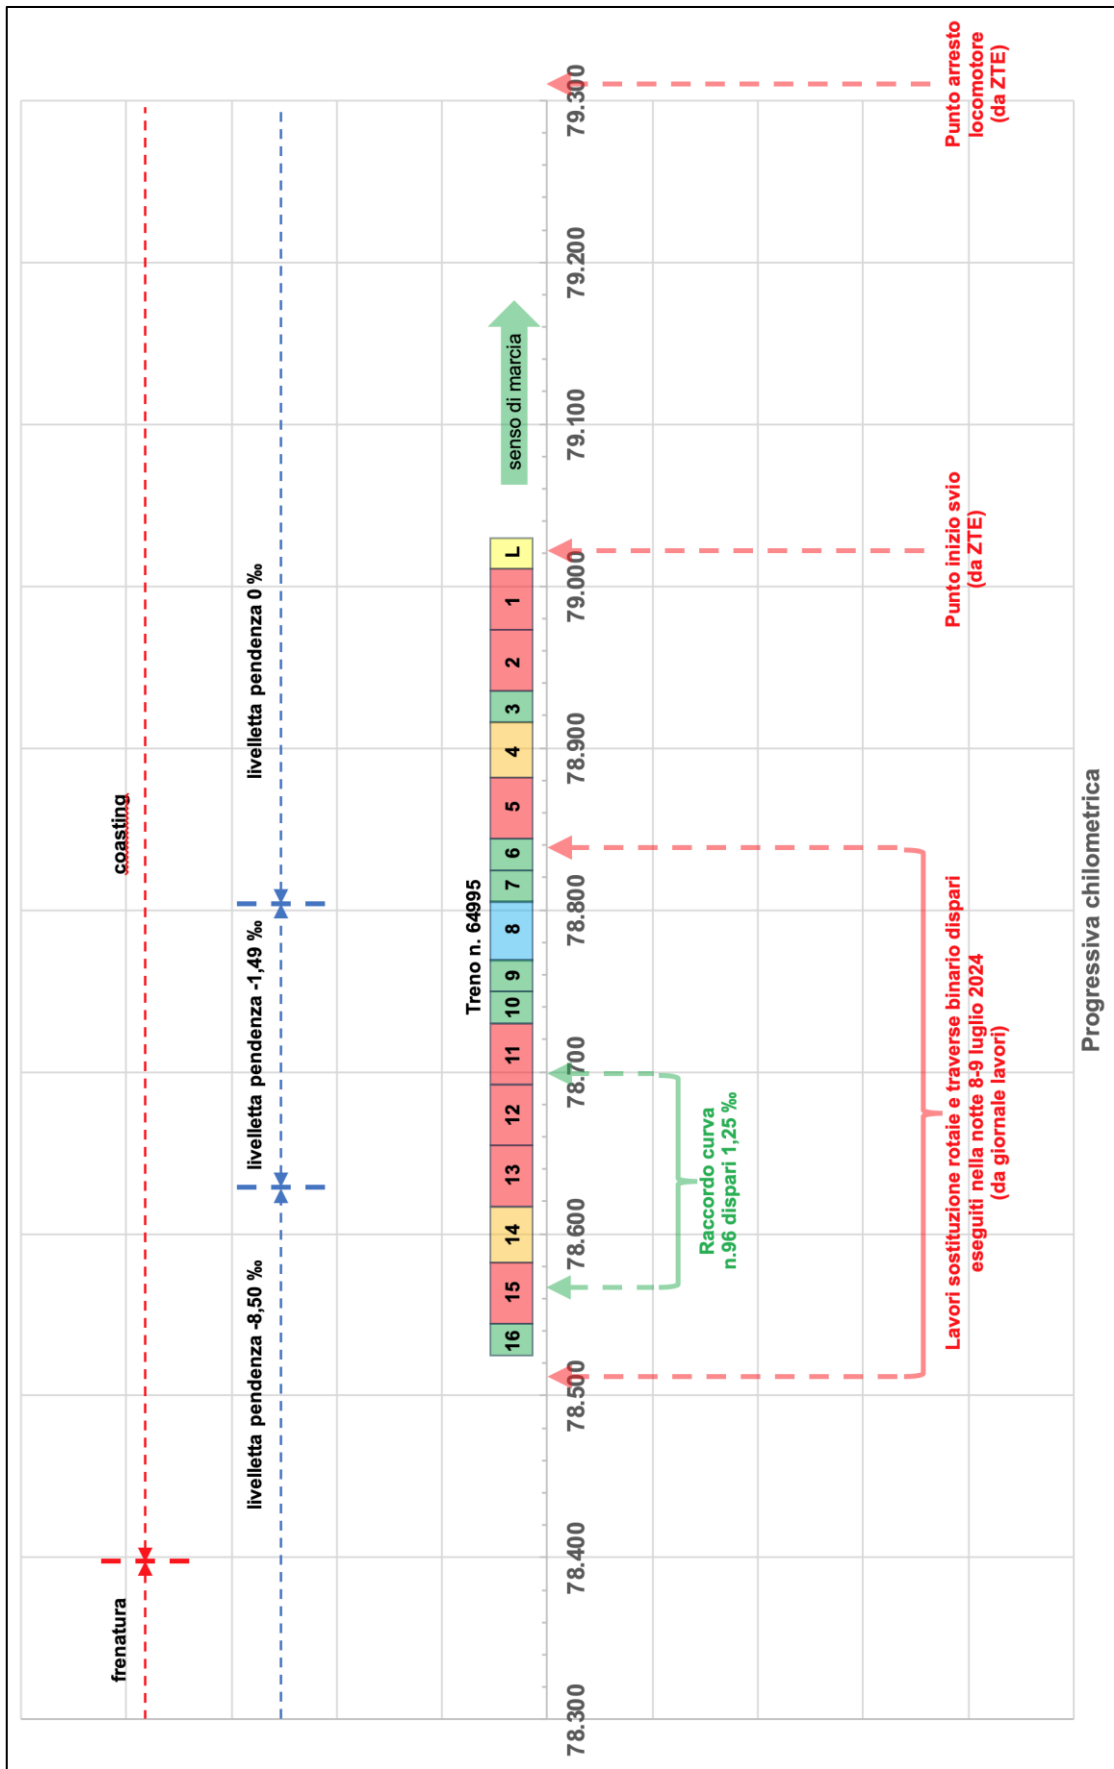
Figura 22 - Ricostruzione della posizione del treno n. 64995 al momento di inizio del deragliamento (elaborazione: Ufficio).

Dall'esame della Figura 22 si rileva che al momento di inizio del deragliamento, il carro in posizione n.8, contrassegnato dal NEV 37 80 4909 182-0, stava attraversando la zona di transizione dalla livelletta con pendenza in discesa 1,49‰ a quella orizzontale, posta all'altezza del km 78+805.

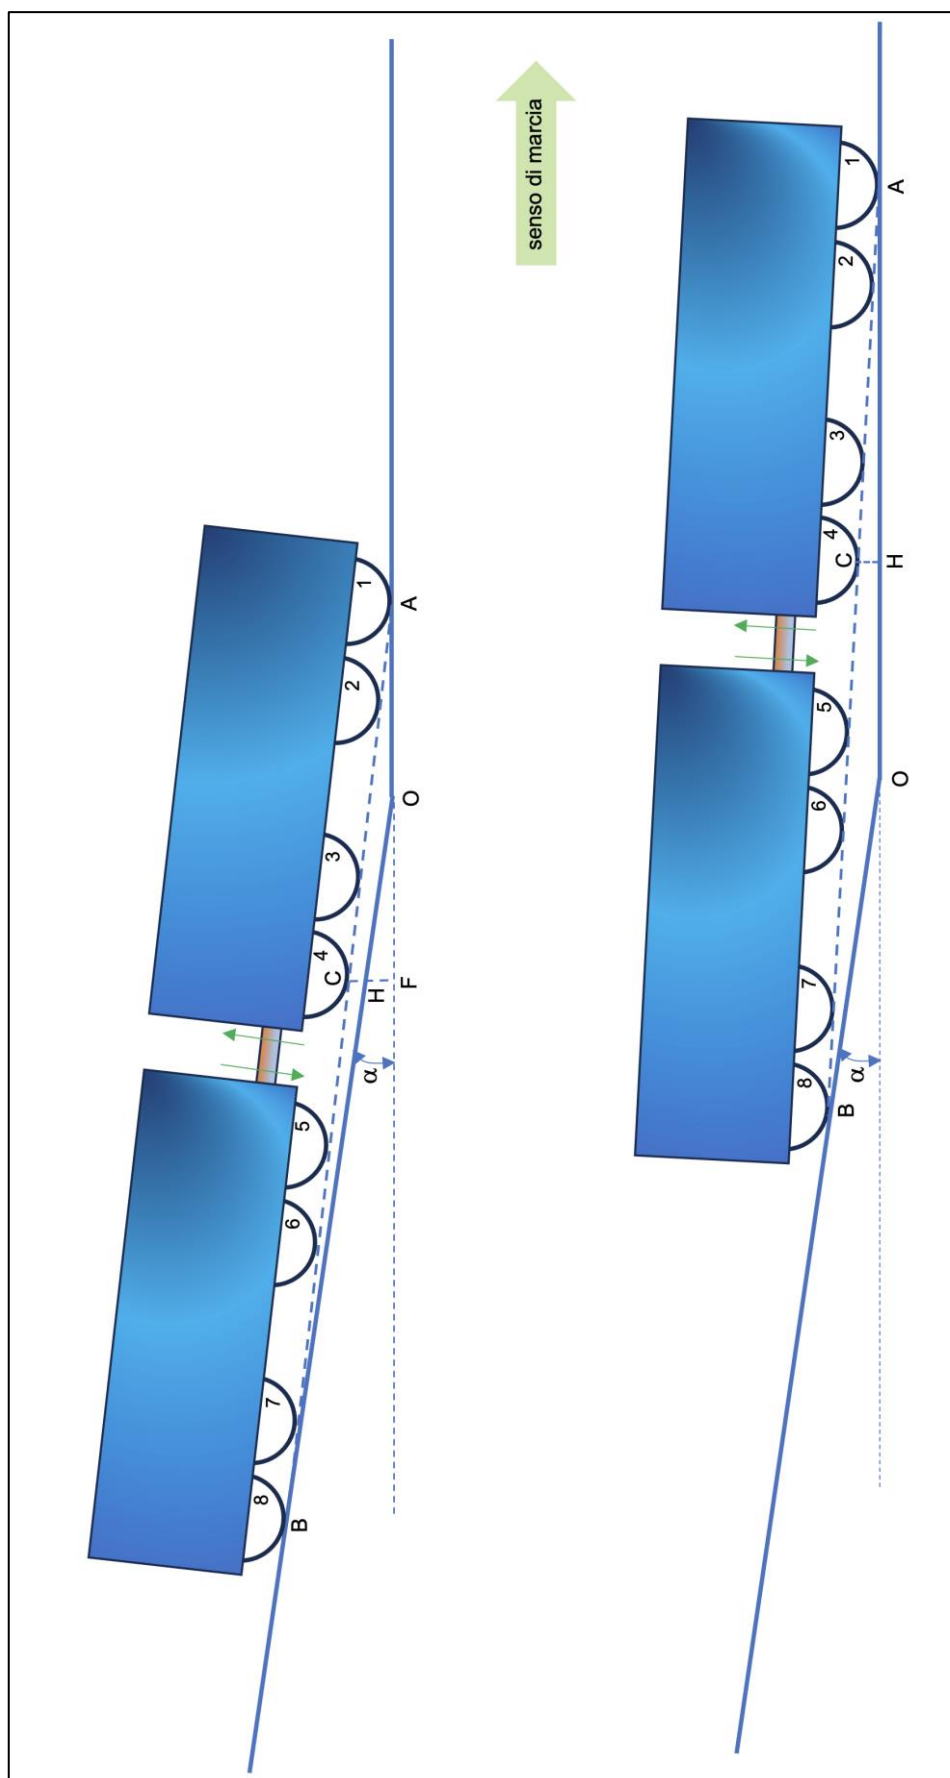
Figura 28 – Schematizzazione del passaggio del carro n.8 da una livelletta a un'altra (elaborazione: Ufficio).

Per comprendere cosa accade quando un carro ferroviario bi-composto con attacco rigido tra i due moduli passa da una livelletta a un'altra, si consideri quanto schematicamente riportato nella Figura 28, in cui per semplicità si è ipotizzato che il carro ferroviario in questione si comporti come un corpo rigido. Durante il passaggio da una livelletta a quella successiva, per tutte le ruote del carro, a eccezione di quelle appartenenti al primo e all'ultimo asse, si verifica che il contatto ruota-rotaia avviene solo tramite una porzione del bordino, di altezza variabile in funzione della posizione del carro, che preme sul fianco interno del fungo della rotaia. È evidente che per tali ruote il carico verticale  $P$  (vedi Figura 17) si annulla. Pertanto, per queste ruote risulta non soddisfatto il criterio di Nadal di stabilità allo svio.

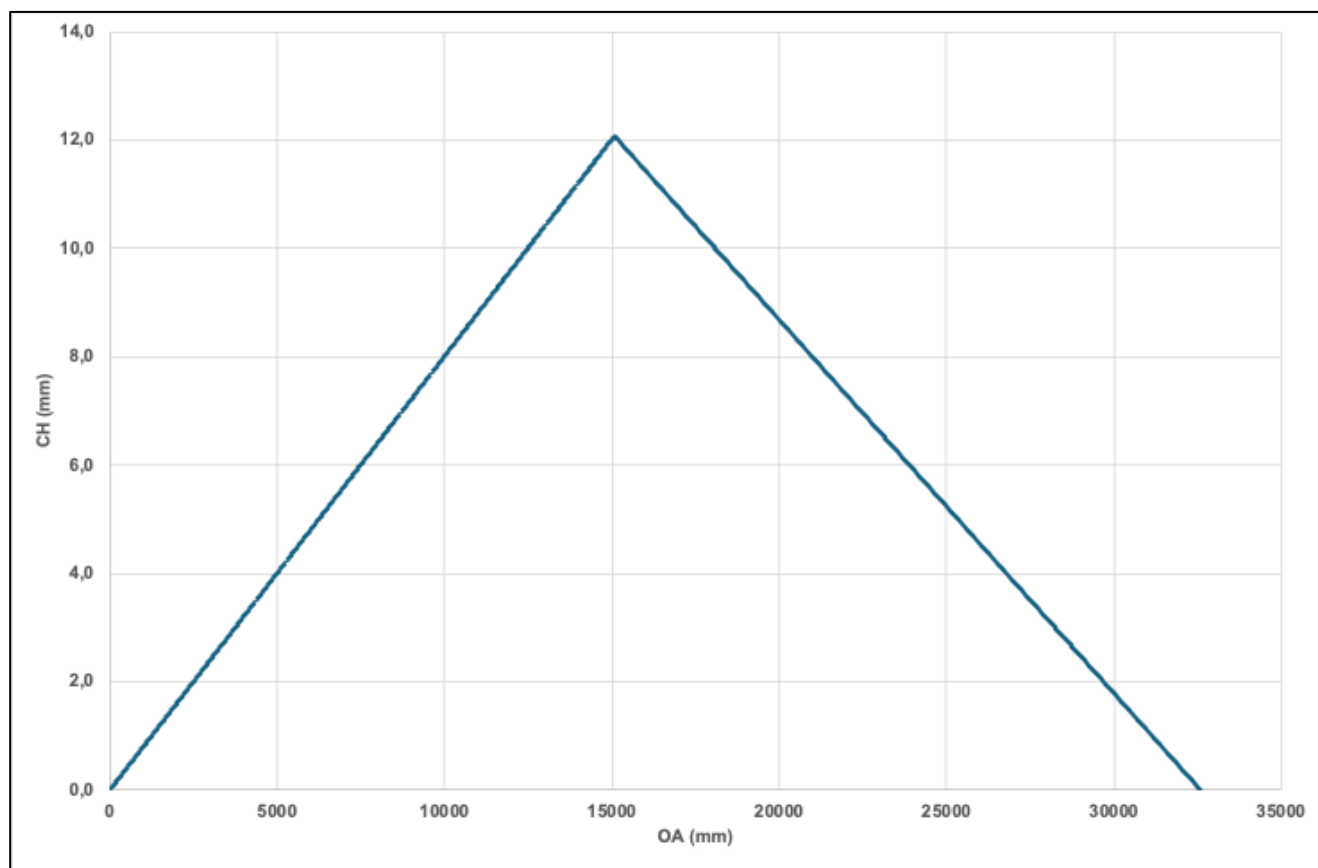
Figura 29 - Andamento della sopraelevazione del bordino della ruota appartenente all'asse n.5 del carro in posizione n.8 in funzione della posizione del carro lungo la zona di transizione tra le livellette in corrispondenza della zona di svio (elaborazione: Ufficio).

Con semplici considerazioni geometriche è possibile valutare, per ciascuna ruota, l'andamento della sopraelevazione del bordino in funzione della posizione del carro lungo la zona di transizione da una livelletta all'altra. A titolo di esempio, la Figura 29 mostra la sopraelevazione del bordino della ruota appartenente all'asse n.5 in funzione della posizione del carro nella zona di transizione tra le livellette nella zona di svio. Come si può notare, tale sopraelevazione raggiunge un valore massimo pari a circa 12,1 mm in corrispondenza del punto di transizione da una livelletta a quella successiva.

Ovviamente, tale valore viene ridotto dalla presenza del raccordo altimetrico, in una misura che va, nel caso di raccordo circolare, da circa 0,8 mm per un raggio di 3.000 m a 6,9 mm per un raggio di 25.000 m. Tuttavia, il criterio di Nadal per stabilità allo svio non è comunque soddisfatto e la probabilità che la situazione descritta possa innescare il deragliamento del carro è assai elevata.

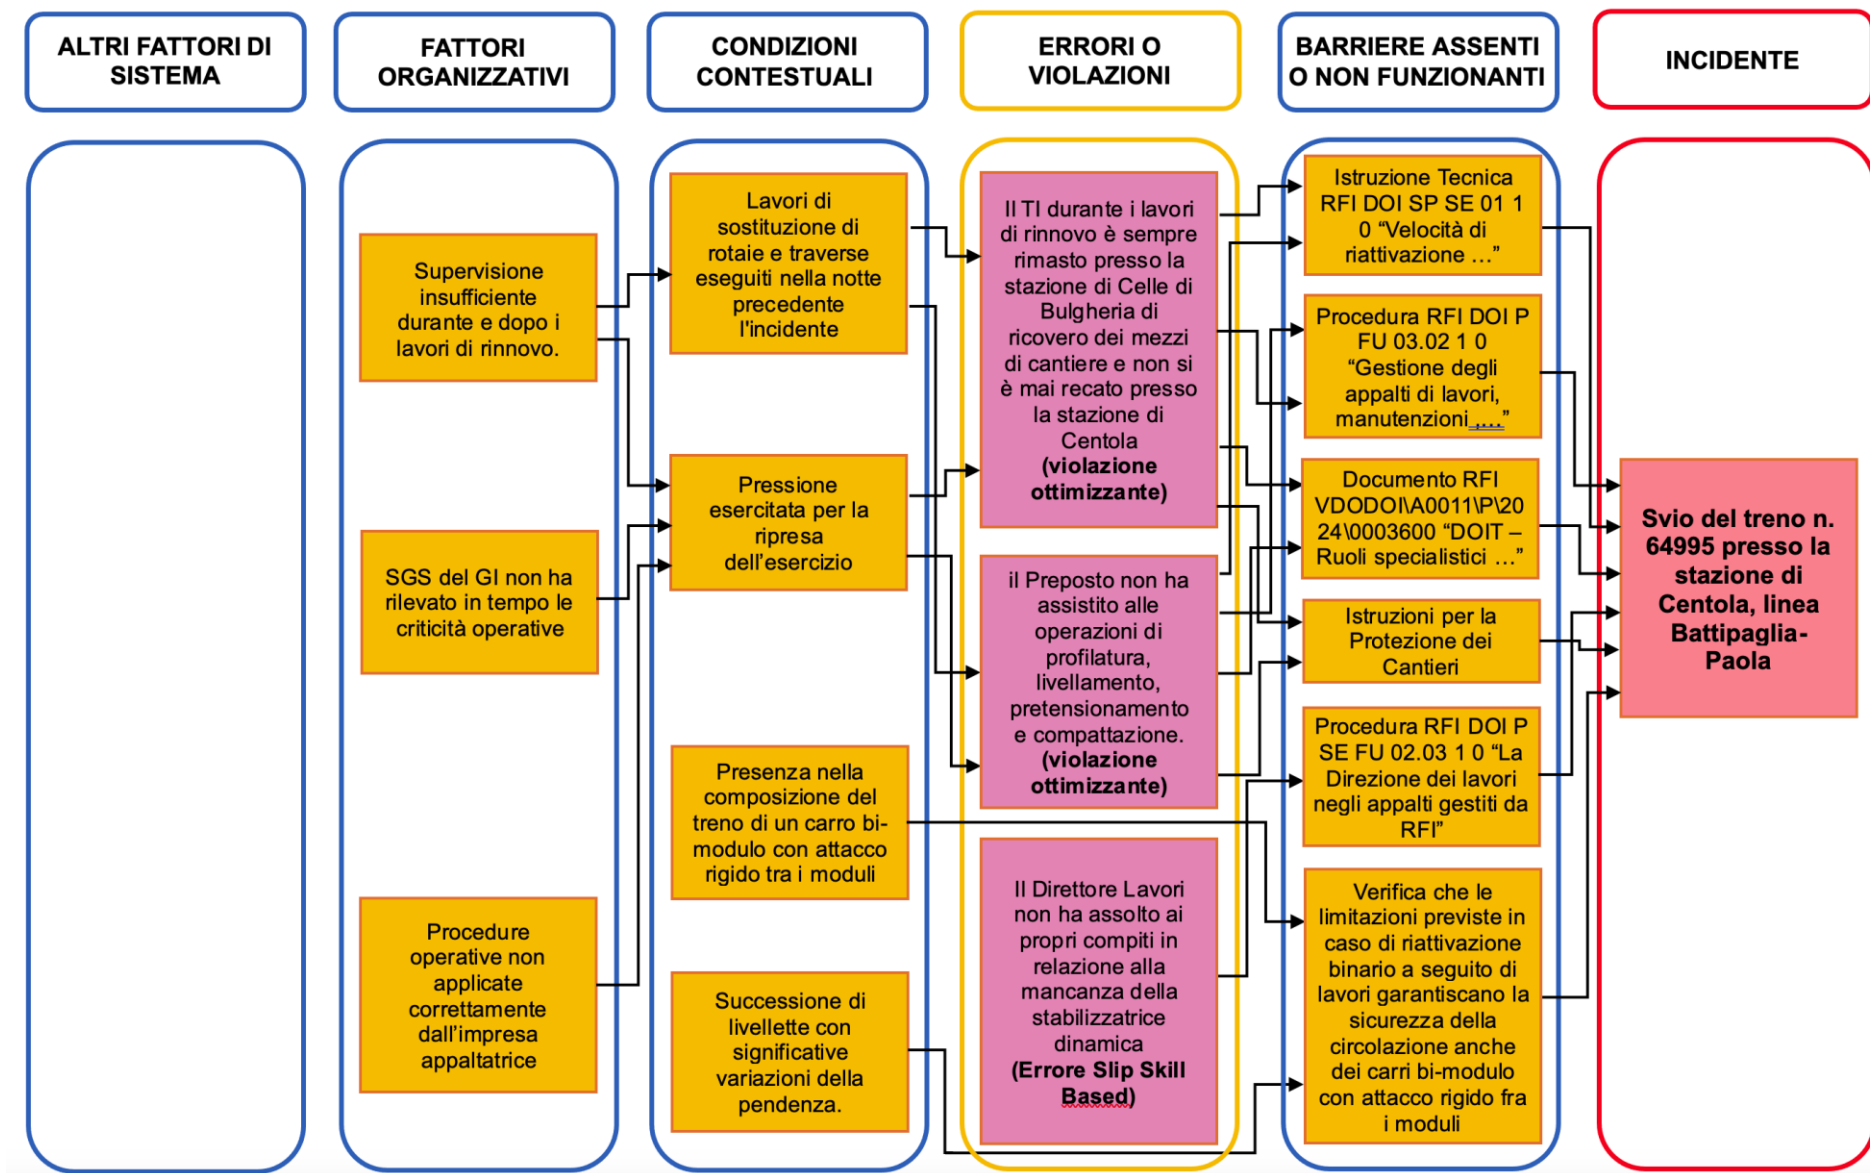
Figura 34 - Diagramma SOAM dell'incidente (elaborazione: Ufficio).

Nella Figura 34 è riportato il diagramma SOAM dell'incidente. Esso consente, in primo luogo, di riepilogare in forma sintetica tutti gli elementi di analisi precedentemente descritti, individuati come fattori che hanno contribuito o, quantomeno, reso possibile il verificarsi degli eventi che hanno portato all'incidente. In secondo luogo, il diagramma facilita l'individuazione dei *link* concettuali e temporali fra tutti gli elementi individuati ai diversi livelli di analisi.

Osservando la parte centrale del diagramma SOAM appare significativo il ruolo svolto dalle condizioni contestuali individuate.

Infine, è da sottolineare anche il contributo indiretto al verificarsi dell'evento svolto dai fattori organizzativi individuati, rappresentati dalla insufficiente supervisione durante e dopo i lavori di rinnovo, dal mancato rilevamento da parte del SGS delle criticità emerse e dalla mancata applicazione delle procedure operative da parte dell'IA.
