## RAPORT DE INVESTIGARE

privind incidentul feroviar produs la data de 19.07.2024 în stația CFR București Nord, în cadrul manevrei de rebrusare a garniturii din care a fost compus trenul de călători Regio nr.11034, prin tamponarea violentă a locomotivei BB 576 cu ramele electrice reversibile din care a fost formată garnitura

*Raport de investigare final  
03 iulie 2025*

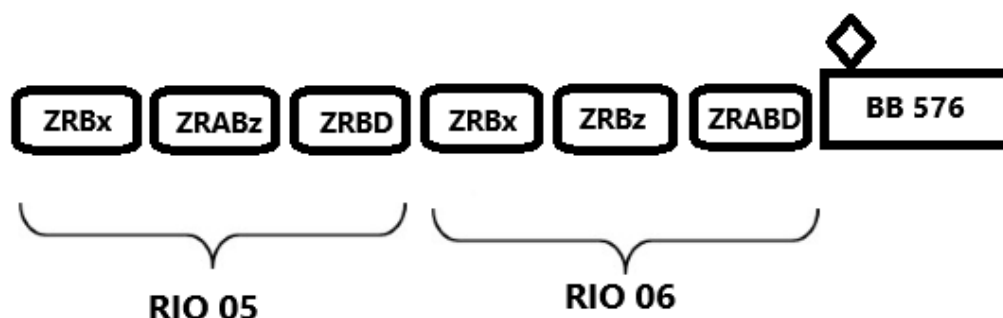
Figura nr.3 – compunerea trenului nr.11034

La sosirea în stația CFR București Nord, trenul nr.11034 a fost format regulamentar, din ramele **RIO 05** și **RIO 06** remorcate cu locomotiva **BB 576** – figura nr.3.

Trenul nr.11034 a avut următoarea compunere: 24 osii, 238 tone brute, masă frânată automat necesară după livret 250 t - de fapt 316 t, masă frânată de mână după livret 40 t - de fapt 48 t, cu o lungime de 184 m.

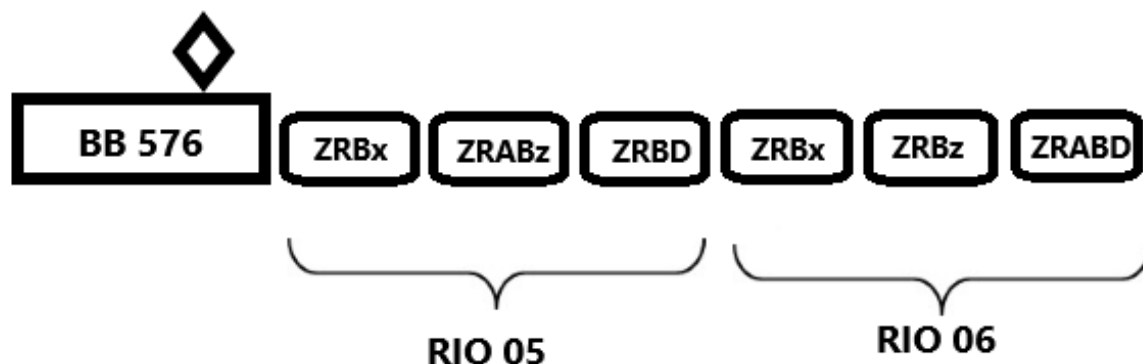
*Figura nr.5 – compunerea pe care trebuia să o aibă trenul nr.11037 la plecare din stația CFR București Nord*

În timpul efectuării operațiilor premergătoare remorcării trenului din postul de conducere al remorcii ramei **RIO 05**, mecanicul a constatat unele deficiențe în funcționarea compresorului. În urma verificărilor efectuate – privind pornirea compresorului și din locomotivă, acesta a dedus că era defectă comanda electrică din postul de conducere al ramei și, fără a declara rama defectă, a decis ca remorcarea trenului să fie efectuată cu locomotiva **BB 576**. Pentru acest lucru, trebuia efectuată manevra de „dare împrejur – rebrusare” a locomotivei, astfel ca aceasta să ajungă în capătul opus – *figura nr.5*.

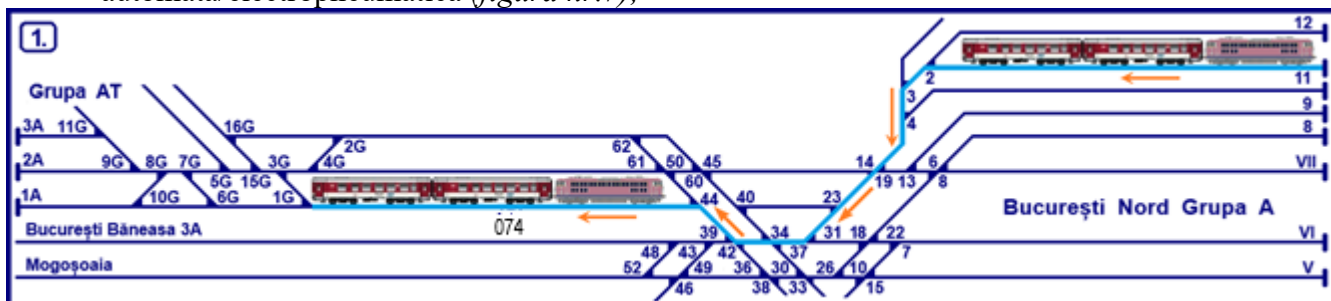
Figura nr.7 – manevra prin împingere a garniturii trenului nr.11034 de la linia nr.11 pe secțiunea 076 (în fața semnalului Y1G).

- ✓ împingerea garniturii trenului nr.11034 cu locomotiva **BB 576** de la linia nr.11, de garare din stația CFR București Nord, spre stația CFR București Grivița, cu oprire după depășirea de către locomotiva a semnalului Y1G, prin efectuarea unei frânări totale cu frâna automată/electropneumatică (figura nr.7);

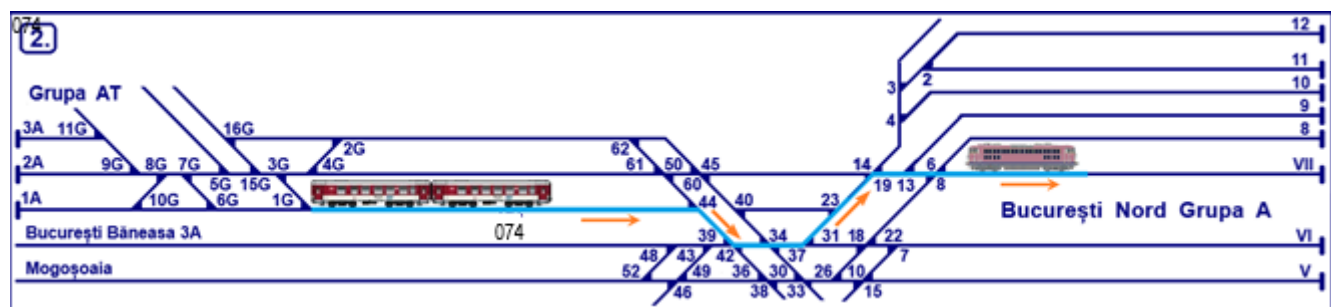
Figura nr.8 – detașarea locomotivei BB 576 de la garnitura trenului nr.11034 și deplasarea locomotivei la linia nr.7.

- ✓ ieșirea locomotivei **BB 576** izolată de pe garnitura trenului care se afla staționată pe secțiunea 074 între semnalele X1G și Y1G, până la linia nr.VII din stația CFR București Nord (cu parcurs peste schimbătoarele 44, 39/42, 34/37, 31, 23, 14/19, 13 și 6/8), și oprirea locomotivei prin acționarea frânei automate/electropneumatice din postul de conducere nr.I (figura nr.8);

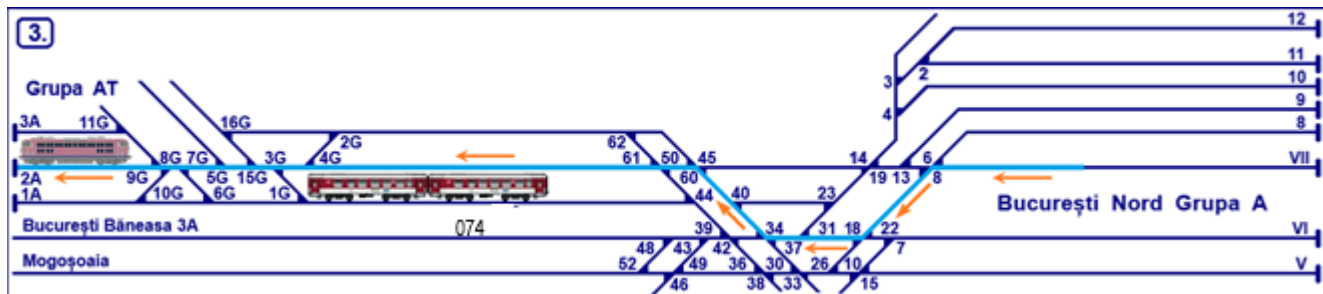
Figura nr.9 – manevrarea locomotivei BB 576 de la linia nr.7 la linia nr.2A.

- ✓ după schimbarea postului de conducere, locomotiva **BB 576** s-a deplasat izolat de la linia nr.VII (cu parcurs peste schimbătoarele 8/6, 22/18, 31, 37/34, 40, 45/60, 50/61, 4G, 3G, 15G, 5G, 7G, 8G și 9G) până pe linia nr.2AT a stației CFR București Grivița, unde a oprit prin acționarea frânei automate/electropneumatice (figura nr.9);
