## RAPORT DE INVESTIGARE

privind accidentul feroviar produs în data de 13.07.2024, pe raza de activitate a Sucursalei Regionala de Căi Ferate Brașov, între stația CFR Rupea și halta de mișcare Racoș, prin deraierea ambelor osii ale primului boghiu în sensul de mers al trenului, de la cel de al 3-lea vagon din compunerea trenului de călători nr.347 aparținând operatorului de transport feroviar SNTFC „CFR Călători” SA.

*Varianta finală  
09 iulie 2025*

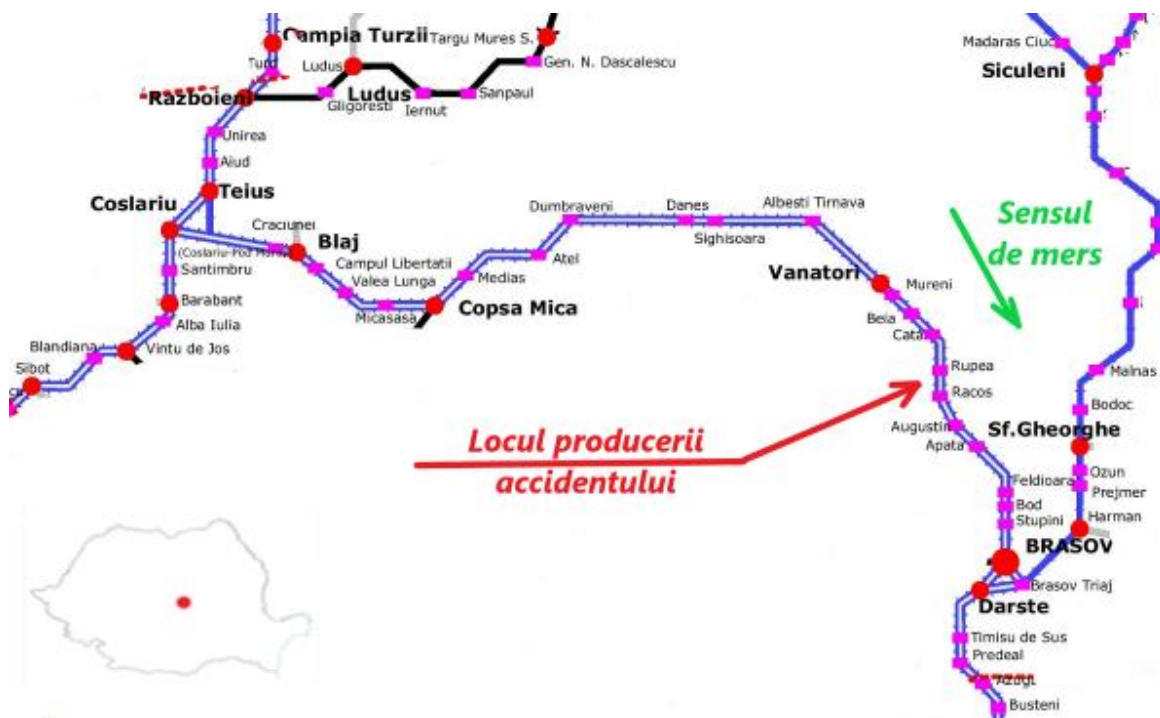
Figura nr.1

În data de **13.07.2024**, în timpul circulației trenului de călători nr.347 între stația CFR Rupea și Hm Racoș – *figura nr.1*, când acesta se afla pe o porțiune de linie în curbă cu deviație stânga și declivitate 15,10 ‰ rampă în sensul de mers, s-a produs frânarea de urgență a trenului.

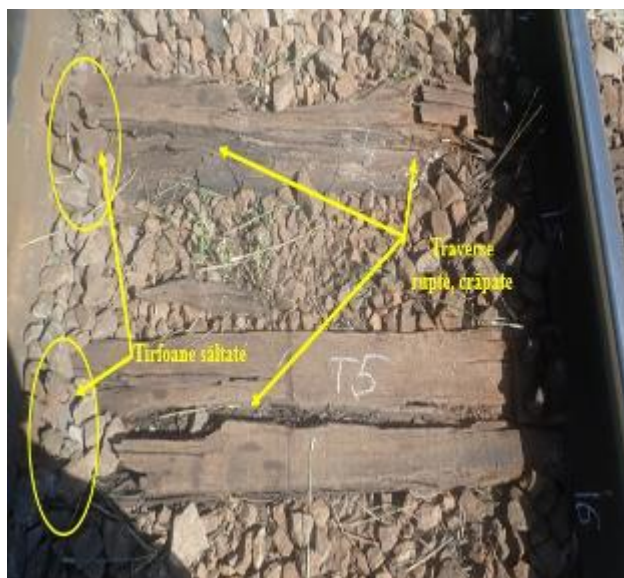
*Foto nr.11*

Deraierea primei osii a condus la antrenarea în deraiere și a celei de-a doua osii a aceluiași boghiu, iar din acel moment, vagonul a circulat cu ambele osii ale primului boghiu în sensul de mers în stare deraiată până la km.237+575, respectiv 619 m – *foto nr.8*, *foto nr.9*, *foto nr.10* și *foto nr.11*.

Consemnările referitoare la starea traverselor de lemn, indică faptul că acestea erau necorespunzătoare în zona punctului de escaladare traversa „T<sub>1</sub>”, traversele T<sub>-17</sub>, T<sub>-13</sub>, T<sub>-7</sub>, T<sub>4</sub>, T<sub>5</sub>, T<sub>8</sub>, T<sub>21</sub>, T<sub>22</sub>, T<sub>24</sub>, T<sub>27</sub>, T<sub>29</sub>, T<sub>30</sub>, T<sub>34</sub>, T<sub>36</sub>, T<sub>41</sub>, T<sub>42</sub>, părțile din lemnul de sub plăcile metalice pe care se sprijină talpa șinei, erau crăpate sau putrede, determinând pătrunderea plăcii metalice în corpul traversei, cu tirfoanele săltate și care nu asigurau prinderea plăcii metalice de traversă – *foto nr.11 ÷ 16.*

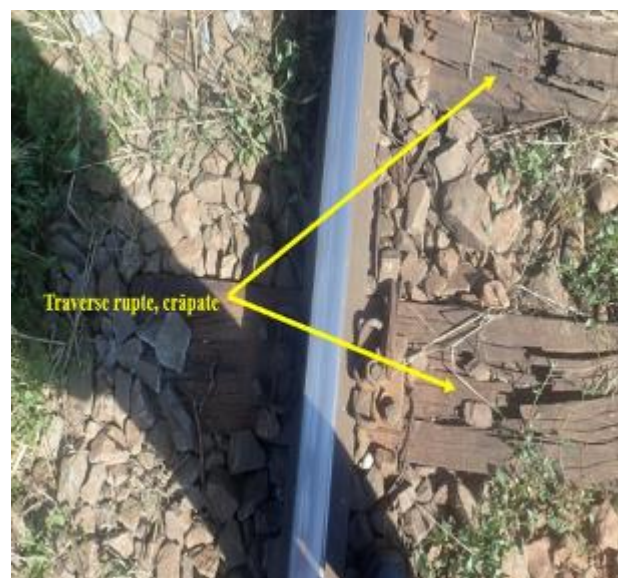
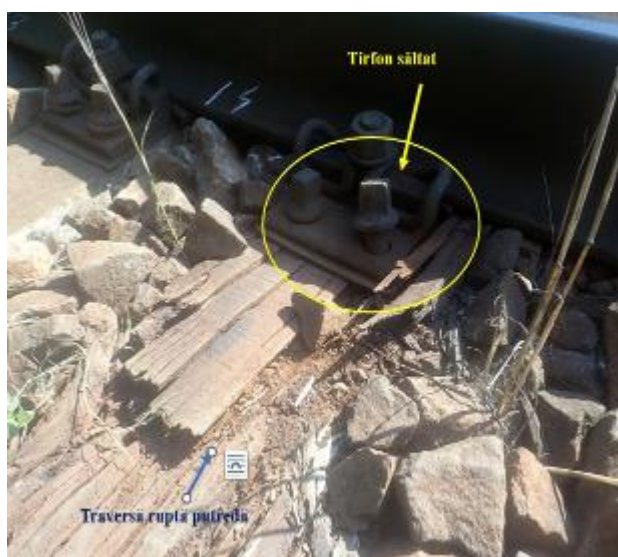
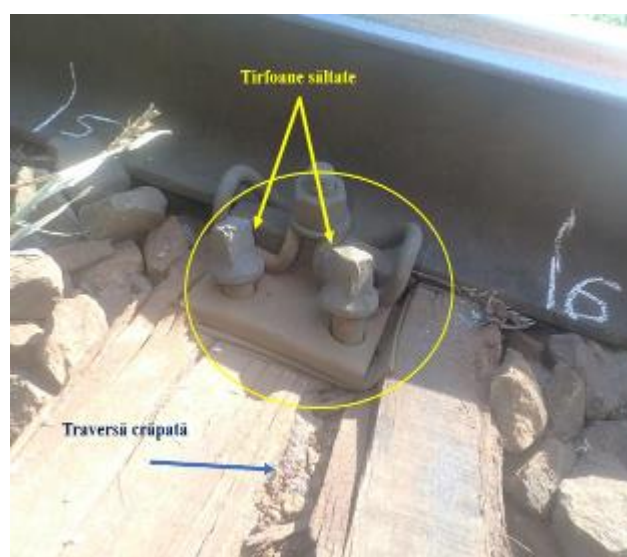
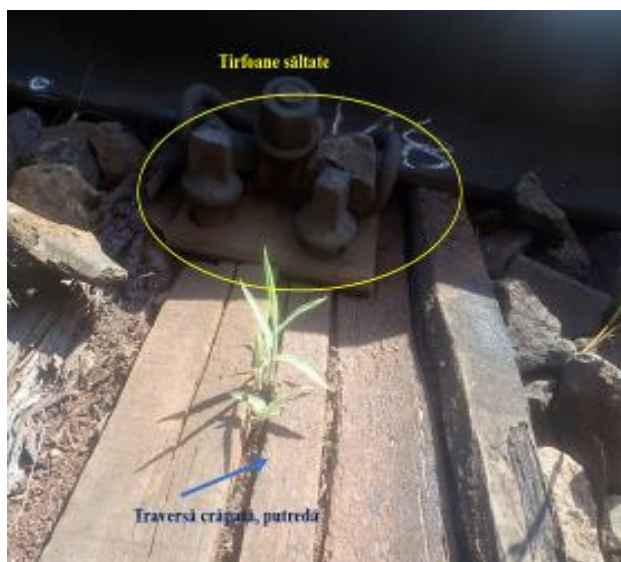
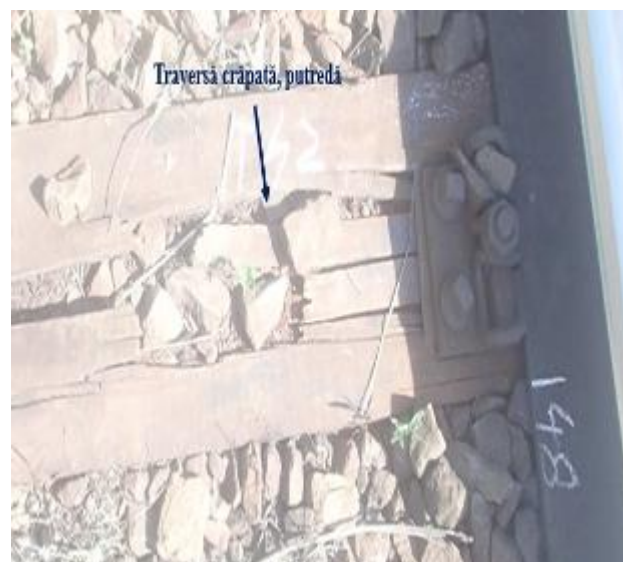
A fost depășit procentul maxim admis de 7% a numărului de traverse necorespunzătoare în cale, din cele 71 traverse verificate, 17 traverse erau necorespunzătoare reprezentând 23,94%.
