Untersuchungsbericht

Zugkollision Z 4329 mit Z 47238 im Bf Sattendorf am 17.09.2024

GZ: 2025-0.354.138

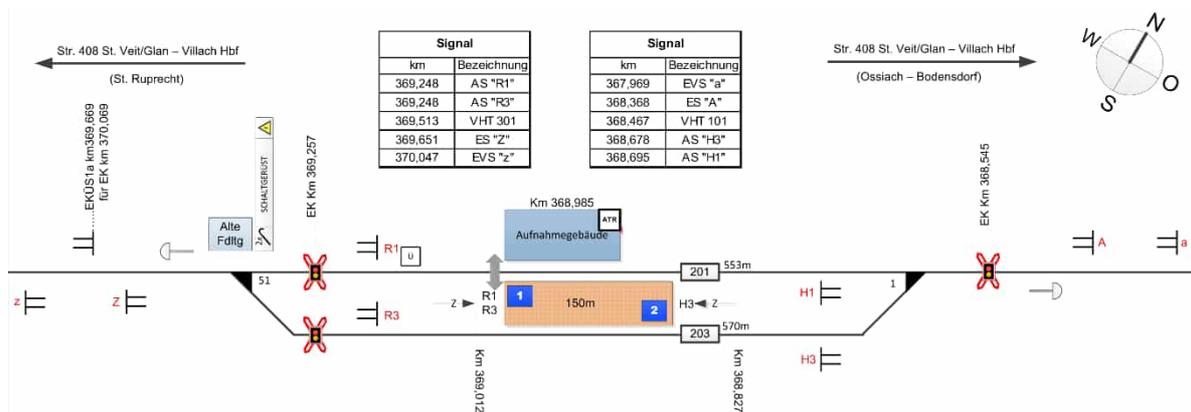
Abbildung 5 Lageskizze Bf Sattendorf

In Abbildung 5 ist eine Lageskizze des Bf Sattendorf zu sehen. Beim Bf Sattendorf handelt es sich um eine Betriebsstelle, in der Züge beginnen, enden oder einander ausweichen können. Er wird durch die ES „A“ und „Z“ begrenzt. Die Strecke vor und nach dem Bahnhof verläuft eingleisig. Im Bf Sattendorf gibt es zwei Weichen, die Weiche 1 und die Weiche 51.
