## **Závěrečná zpráva o výsledcích šetření mimořádné události**

Srážka vlaku Pn 53051 s vlakem Nex 61020 v železniční stanici Praha-Malešice

Pátek, 1. listopadu 2024

Collision of the freight train No. 53051 with the freight train No. 61020  
at Praha-Malešice station

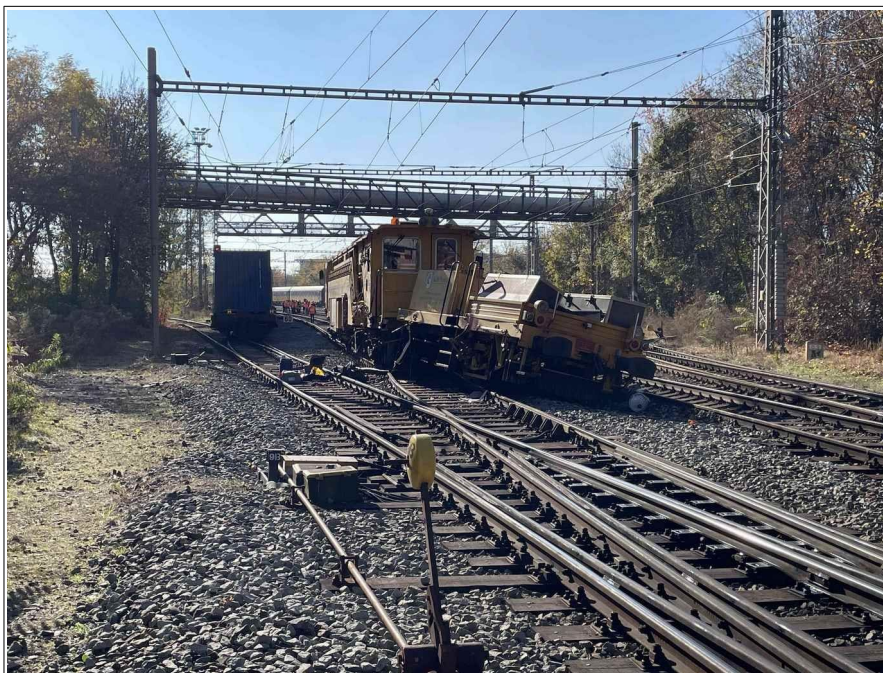
| Popis události: | nedovolená jízda vlaku Pn 53051 za úroveň hlavního (odjezdového) návěstidla S1 s návěstí „Stůj“, vjetí do vlakové cesty postavené pro jízdu protijedoucího vlaku Nex 61020, následná srážka a vykolejení obou vlaků. |
| Dráha, místo: | dráha železniční, kategorie celostátní, železniční stanice Praha-Malešice, hlavní (odjezdové) návěstidlo (dále jen odjezdové návěstidlo) S1, km 4,038. Místo srážky se nacházelo na výhybce č. 9ab, km 3,946. |

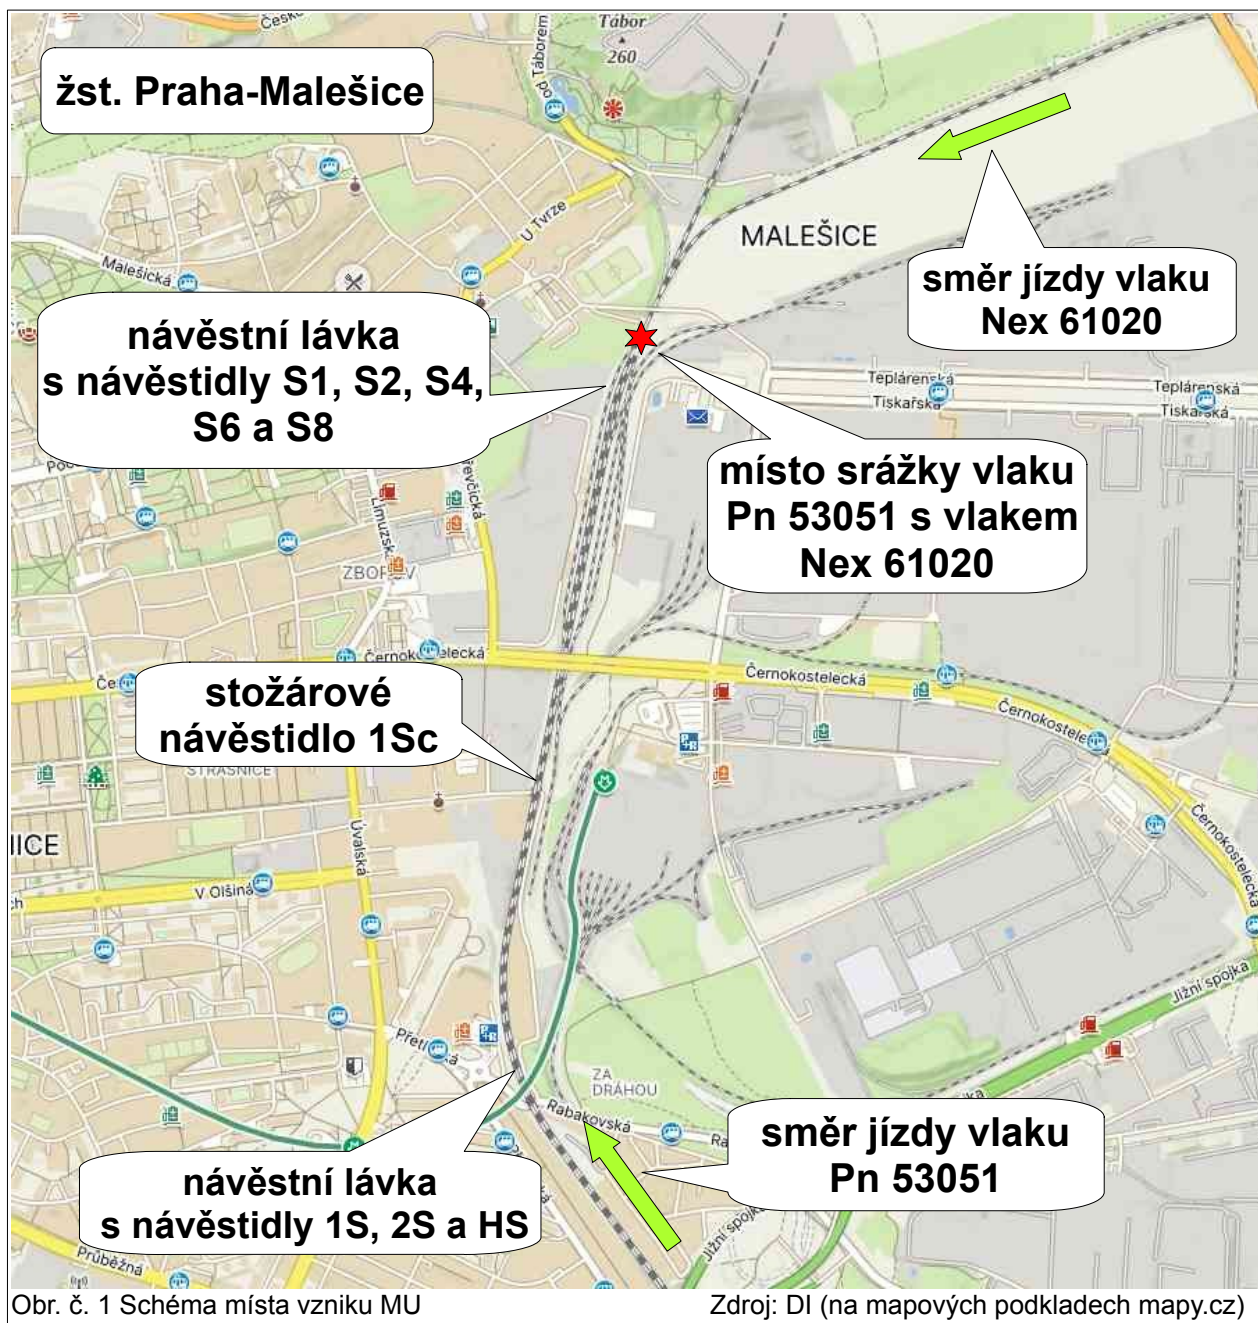
- vlak Pn 53051 byl sestaven ze samostatného 5nápravového SHDV (automatická strojní podbíječka typu ASP 08-32U) č. 99 86 9123 516-7 (dále také SHDV ASP 08-32U);
- vlak Nex 61020 byl sestaven z HDV CZ-ČDC 91 54 7 130 030-0 (dále také HDV 130.030-0) a soupravy 25 intermodálních TDV řad Sggnss, Sggnss-XL a Sggrss ložených prázdnými kontejnery;
- místo srážky vlaků, kde vlak Pn 53051 narazil do TDV, řazeného jako dvacáté první za HDV, vlaku Nex 61020, bylo zjištěno v prostoru výhybky č. 9ab v km 3,946.

- TDV řazená jako první až dvacáté za HDV nebyla vykolejena ani poškozena;
- TDV řady Sggnss-XL č. 33 54 4694 754-1 řazené jako dvacáté první za HDV mělo utržený otočný trn a odřený podélník na pravé straně ve směru jízdy v délce 2 m;

- TDV (dvoučlánek) řady Sggrss č. 33 54 4960 447-9 řazené jako dvacáté druhé za HDV vykolejilo (popis vykolejení uveden ve směru jízdy) prostředním podvozkem, a to zadní nápravou vlevo ve směru jízdy, která se nacházela v km 4,069 – pravé kolo stálo těsně u pravého kolejnicového pásu a levé kolo stálo těsně u levého kolejnicového pásu. U TDV došlo na pravé straně ve směru jízdy k poškození:
