## **RAPORT DE INVESTIGARE**

al accidentului feroviar produs la data de 01.09.2024, ora 15:30, pe raza de activitate a Sucursalei Regionale CF București, secția de circulație Giurgiu Nord - Videle (linie simplă electrificată), la ieșirea trenului de marfă nr.40712 001 (aparținând OTF SC Rail Cargo CARRIER - România SRL), de la linia nr.5, din halta de mișcare Rădulești, prin deraierea ambelor osii ale ultimului boghiu, în sensul de mers, de la cel de-al 7-lea vagon din compunerea trenului

*Ediție finală  
August 2025*

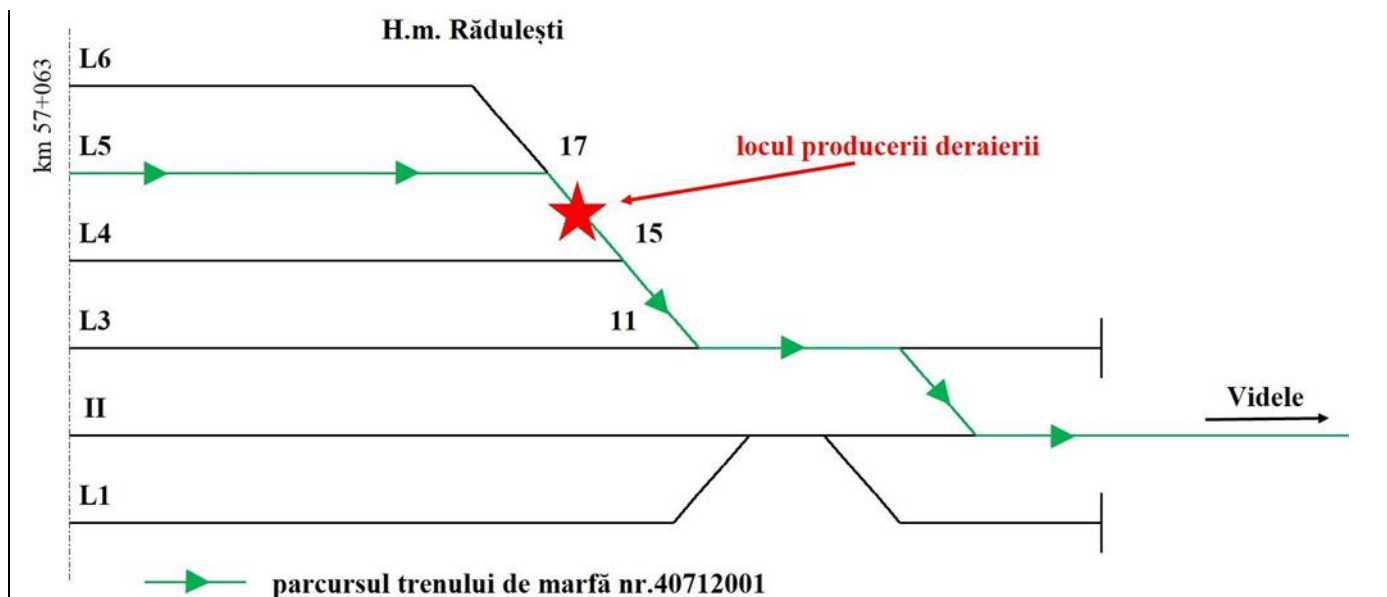
Fig. nr.2: Schița Hm Rădulești cap. X

Trenul de marfă nr.40712 001, a plecat din Hm Rădulești la ora 15:12. La ieșirea trenului de marfă, în jurul orei 15:15, din Hm Rădulești, de la linia 5, pe aliniamentul intermediar dintre schimbătoarele de cale nr.17 și nr.15, la 14 m de vârful schimbătorului de cale nr.17, (Fig. nr.2), mecanicul locomotivei a sesizat un recul (o smucitură) în corpul trenului, concomitent constatând scăderea presiunii aerului în conducta generală de aer, luând măsuri de frânare rapidă a trenului.
