## **Závěrečná zpráva o výsledcích šetření mimořádné události**

Nezajištěná jízda vlaku Os 9940 za úroveň hlavního (oddílového) návěstidla hradla Kazín do prostorového oddílu obsazeného vlakem Os 8838 a jeho následná srážka s poškozenou sestavou trakčního vedení mezi železničními stanicemi Praha-Radotín a Dobřichovice

## **Accident and incident investigation report**

Unsecured movement of the regional passenger train No. 9940 behind the main (section) signal device of Kazín operating point with block apparatus into a block section which was occupied by the regional passenger train No. 8838 and consequent collision with a damage contact line between Praha-Radotín and Dobřichovice stations

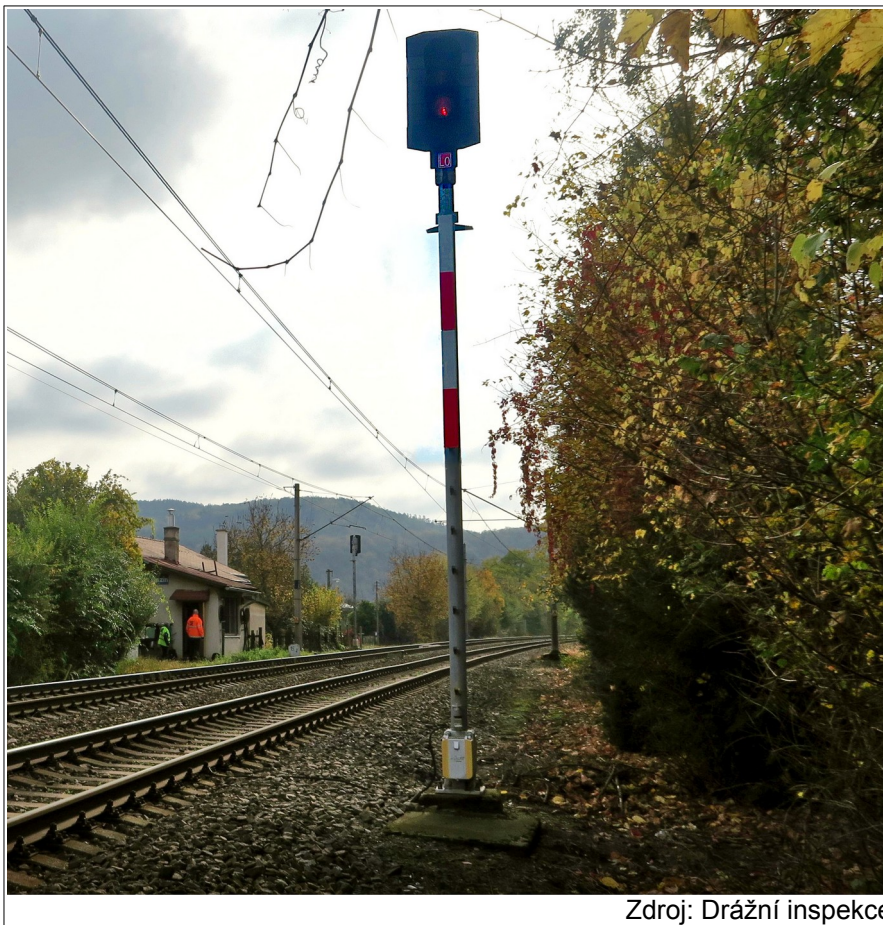
- Vznik události: 22. 8. 2024, 13:33 h.
- Popis události: nezajištěná jízda vlaku Os 9940 za úroveň hlavního (oddílového) návěstidla Lo hradla Kazín do prostorového oddílu obsazeného vlakem Os 8838, jeho následná srážka s poškozenou sestavou trakčního vedení a poškození hnacího drážního vozidla vlaku Os 9940 (dále jen jako předmětná mimořádná událost).

- Dráha, místo: dráha železniční, kategorie celostátní, hradlo Kazín (na širé trati ohraničené železničními stanicemi Praha-Radotín a Dobřichovice), traťová kolej č. 2, hlavní (oddílové) návěstidlo Lo, km 15,152. Místo srážky vlaku Os 9940 s poškozenou sestavou trakčního vedení se nacházelo v prostorovém oddílu vymezeném hlavním (oddílovým) návěstidlem Lo hradla Kazín a hlavním (oddílovým) návěstidlem Lo hradla Horní Mokropsy, v traťové koleji č. 2, mezi trakčními podpěrami č. 172 (km 15,410) a 174 (km 15,470).
