## **Závěrečná zpráva o výsledcích šetření mimořádné události**

Srážka posunových dílů v železniční stanici Kolín

### **Accident and incident investigation report**

Collision of the shunting sets of cars at Kolín station

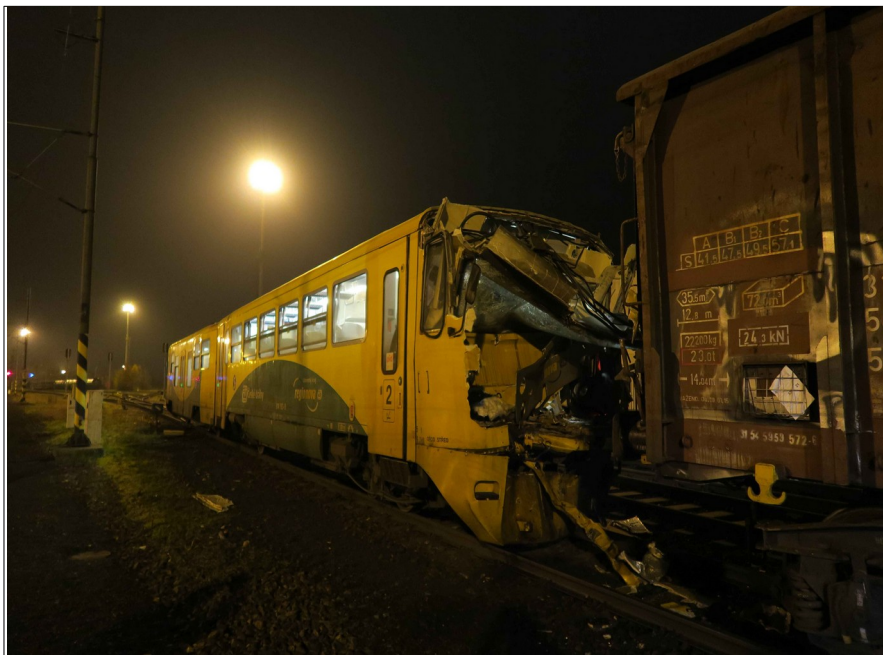
Popis události: nedovolená jízda taženého posunového dílu za návěstidlo Se49 s následnou srážkou s protijedoucím sunutým posunovým dílem a vykolejením 1 drážního vozidla sunutého posunového dílu.

Dráha, místo: dráha železniční, kategorie celostátní, železniční stanice Kolín, seřaďovací návěstidlo Se49 v km 346,783. Místo srážky se nacházelo mezi výhybkami č. 310 a č. 69 v km 346,887.
