## **Závěrečná zpráva o výsledcích šetření mimořádné události**

Srážka vlaku Os 24836 s překážkou na dopravní cestě dráhy (odlomenou částí koruny stromu) mezi železničními stanicemi Olbramkostel a Šumná

## **Accident and incident investigation report**

Collision of the regional passenger train No. 24836 with an obstacle (broken off part of a treetop) between Olbramkostel and Šumná stations

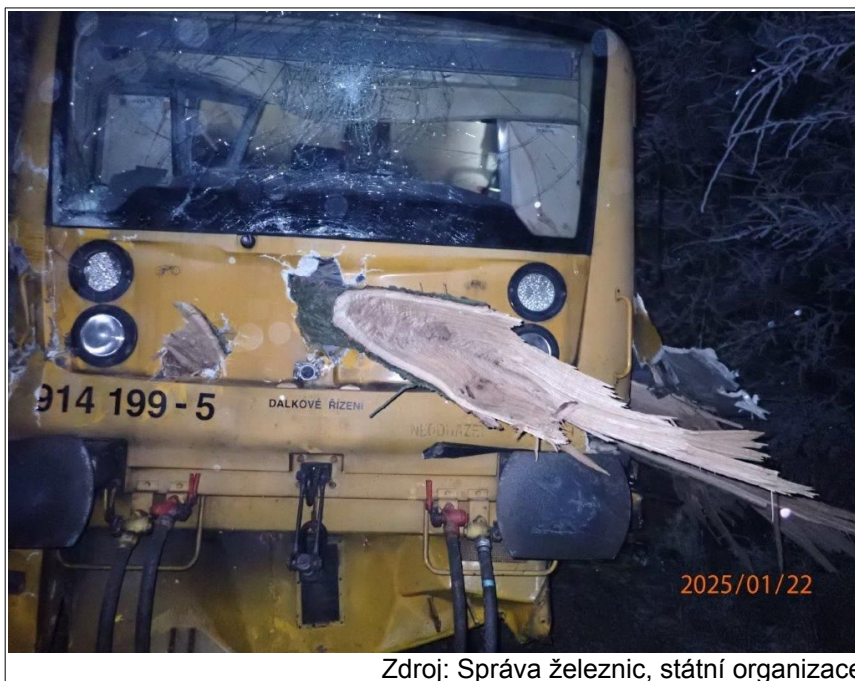
Popis události: srážka vlaku Os 24836 s překážkou, tvořenou odlomenou částí koruny stromu spadlou na trať.

- narušení průjezdného průřezu traťové koleje mezi železničními stanicemi Olbramkostel a Šumná překážkou – odlomenou částí koruny stromu rostoucím v ochranném pásmu dráhy v dopadové vzdálenosti od průjezdného průřezu koleje, v důsledku jeho snížené vitality a defektního růstu kosterní větve, zapříčiněné jeho nevytipováním k odstranění v rámci kontrolní činnosti k zajištění provozuschopnosti trati a jeho neodstraněním.

- selhání stability oslabeného úžlabí kosterní větve koruny stromu (dub) způsobené zatížením silnou vrstvou námrazy.

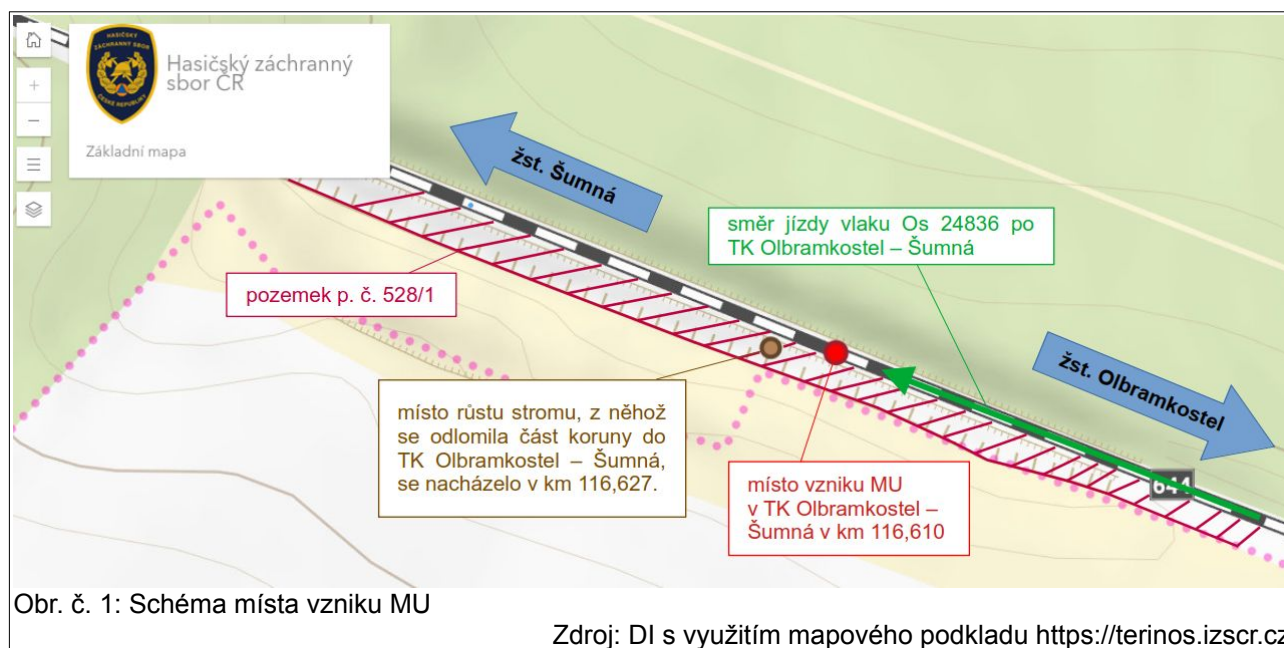
Obr. č. 1: Schéma místa vzniku MU

Místo MU se nacházelo v km 116,610, kde je dráha, tzn. TK Olbramkostel – Šumná, vedená po pozemku p. č. 528/1, nacházejícím se v obci Šumná [594911], v k. ú. Šumná [764256], druhu „ostatní plocha“ a se způsobem využití „dráha“ (viz bod 3.1.6 této ZZ).

Překážku na dráze vytvořila odlomená část koruny stromu (dub letní – *Quercus robur*) spadlá na TK Olbramkostel – Šumná z téhož pozemku. Předmětný strom rostl ve svahu zemního tělesa v náspu, tzn. tělesa železničního spodku (dále jen železniční násyp), TK v km 116,627, ve vzdálenosti 7,5 m, ve směru jízdy vlaku Os 24836 vlevo, od osy TK. Výška daného stromu byla dle informace provozovatele dráhy SŽ „odhadnuta na cca 19 m“ a obvod kmene 330 cm měřeném ve výšce 130 cm nad zemí. Předmětný strom rostl v souvislém pásmu vyšší vegetace.

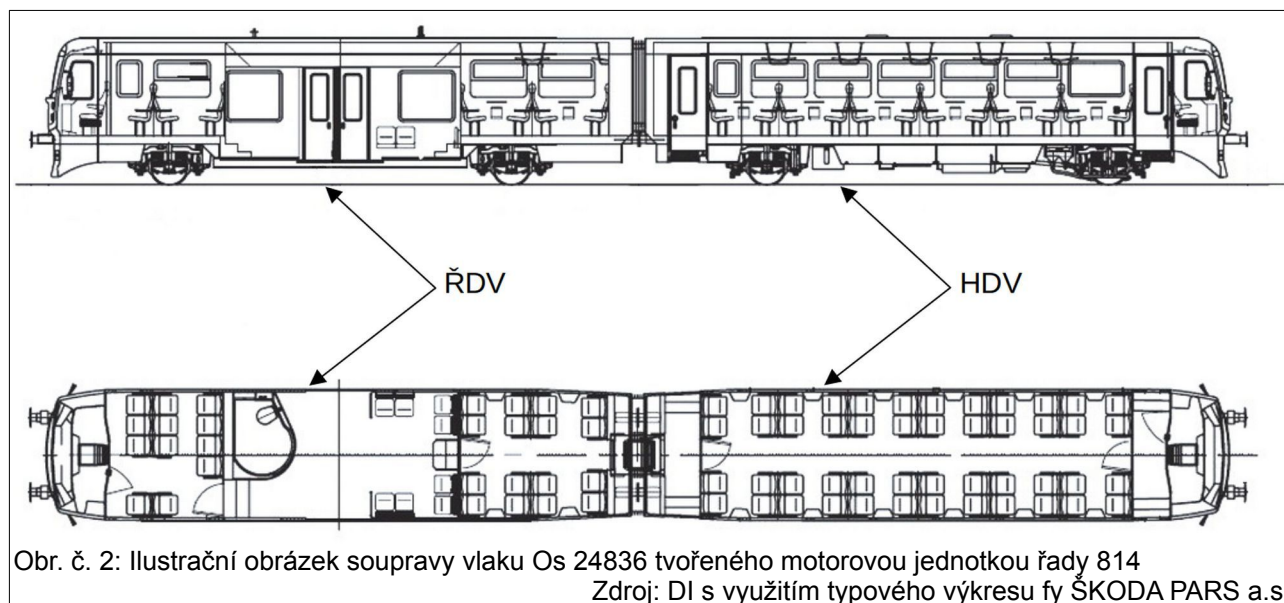
- přední čelo ŘDV 914.199-5 bylo následkem srážky silně poškozeno:
  - pravá oblina kabiny strojvedoucího, vč. pravého sloupku mezi pravým bočním oknem kabiny strojvedoucího a čelním oknem byla popraskána a deformována směrem dovnitř vozidla,

- v prostoru mezi pravými a levými pozičními světly a pravými a levými spodními dálkovými světly se v předním čele vozidla nad úroveň jeho podlahy nacházely nepravidelné otvory, ze kterých vně ŘDV vyčnívaly větve odlomené části koruny stromu o průměru cca 20 až 30 cm,

- kabina strojvedoucího ŘDV, vč. stanoviště strojvedoucího a zadní stěny kabiny, byly silně poškozeny dovnitř vozidla vniklými větvemi koruny stromu. Těmito větvemi byl rovněž poškozen interiér předního oddílu pro cestující ŘDV, vč. sedadel a obložení bočních stěn;

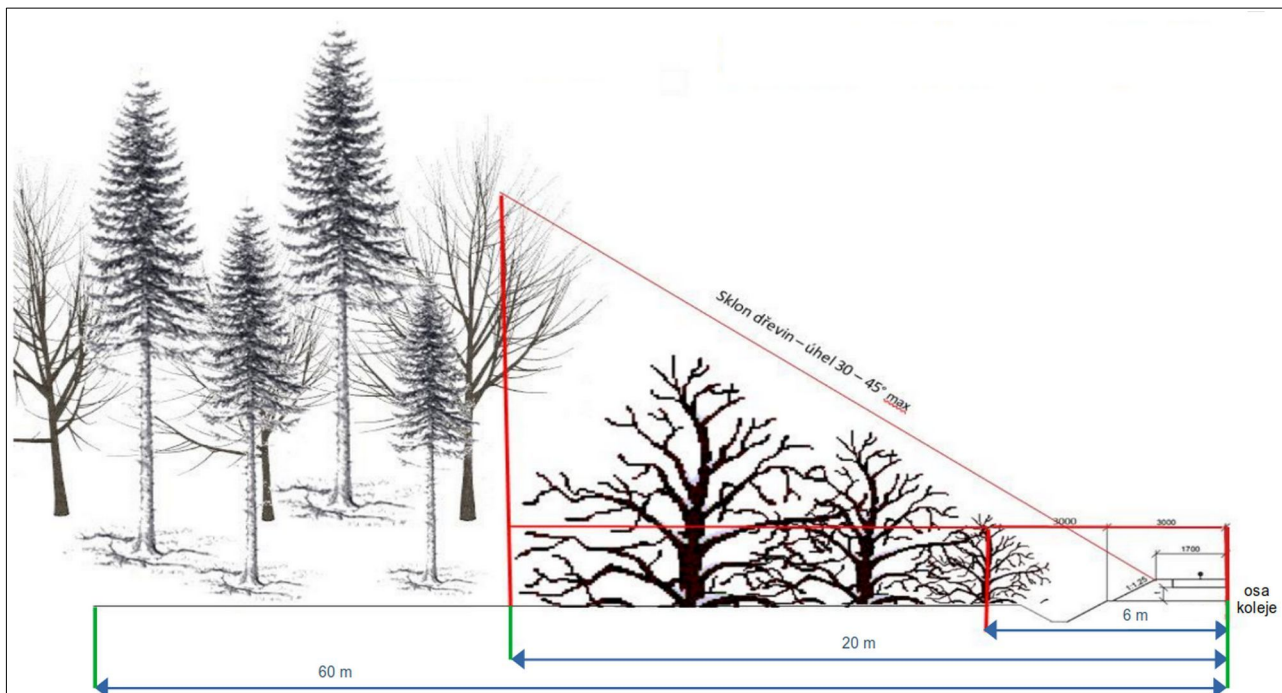
Obr. č. 3: Vymezení pásem bez vegetace a s vegetací pro zabezpečení zajištění provozuschopnosti dráhy nebo zajištění plynulé a bezpečné drážní dopravy  
Zdroj: MP STROMOVÍ, úprava DI

K odstranění dřevin kácením za účelem zajištění provozuschopnosti železniční dráhy nebo zajištění plynulé a bezpečné drážní dopravy na této dráze nebylo podle § 8 odst. 2 zákona č. 114/1992 Sb. třeba povolení orgánu ochrany přírody. Kácení dřevin z výše uvedených důvodů muselo být oznámeno písemně nejméně 15 dnů předem místně příslušnému orgánu ochrany přírody, který je mohl pozastavit, omezit nebo zakázat, pokud odporovalo požadavkům na ochranu dřevin. V takovém případě mohl orgán ochrany přírody odstraňování dřevin za účelem zajištění provozuschopnosti železniční dráhy nebo zajištění plynulé a bezpečné drážní dopravy na dráze pozastavit, omezit nebo zakázat jen na základě závazného stanoviska drážního správního úřadu.
