## RAPORT DE INVESTIGARE

privind accidentul feroviar produs la data de 14.08.2024, ora 14:55, pe raza de activitate a Sucursalei Regionala CF Craiova, secția de circulație Băbeni – Alunu (linie simplă neelectrificată), între Hm Popești și stația CFR Berbești, la km 18+410, în circulația trenului de marfă nr. 86077, format din două locomotive izolate, DA 913 și DA 1183, prin deraierea locomotivei DA 913–titulară, de prima osie, în sensul de mers al trenului.

*Raport investigare final  
11 august 2025*

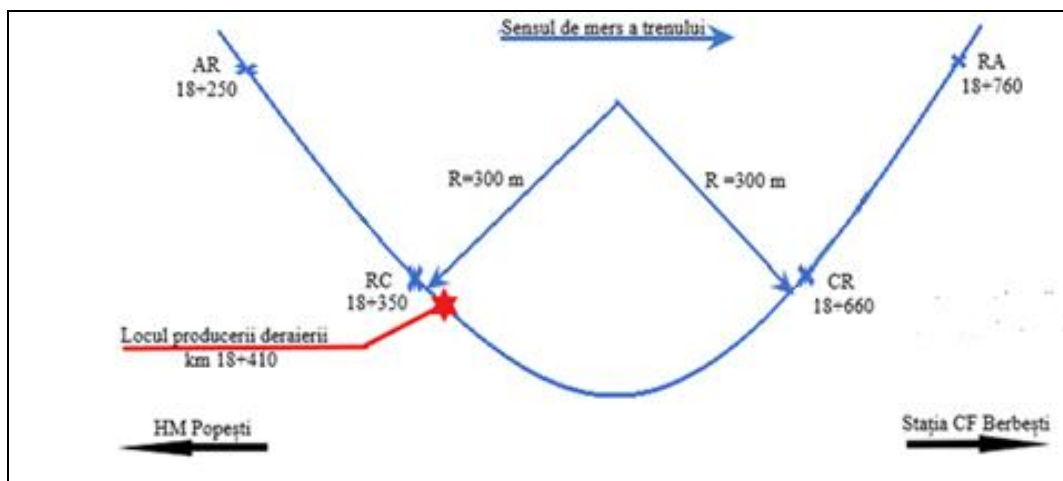
Fig. nr.2: schița producerii accidentului la data de 14.08.2024

După plecare din stația CFR Băbeni la ora 14:00, în circulația trenului, între Hm Popești și stația CFR Berbești, pe o curbă circulară cu deviație stânga (Fig. nr.2), în sensul de mers, mecanicul locomotivei titulare a sesizat în timpul mersului zgomote anormale ale locomotivei pentru care a luat măsuri de frânare rapidă a trenului. După oprirea trenului, ca urmare a verificărilor efectuate, s-a constatat că, locomotiva DA 913 titulară a deraiat de prima osie în sensul de mers (Foto nr.1, și Foto nr.2).

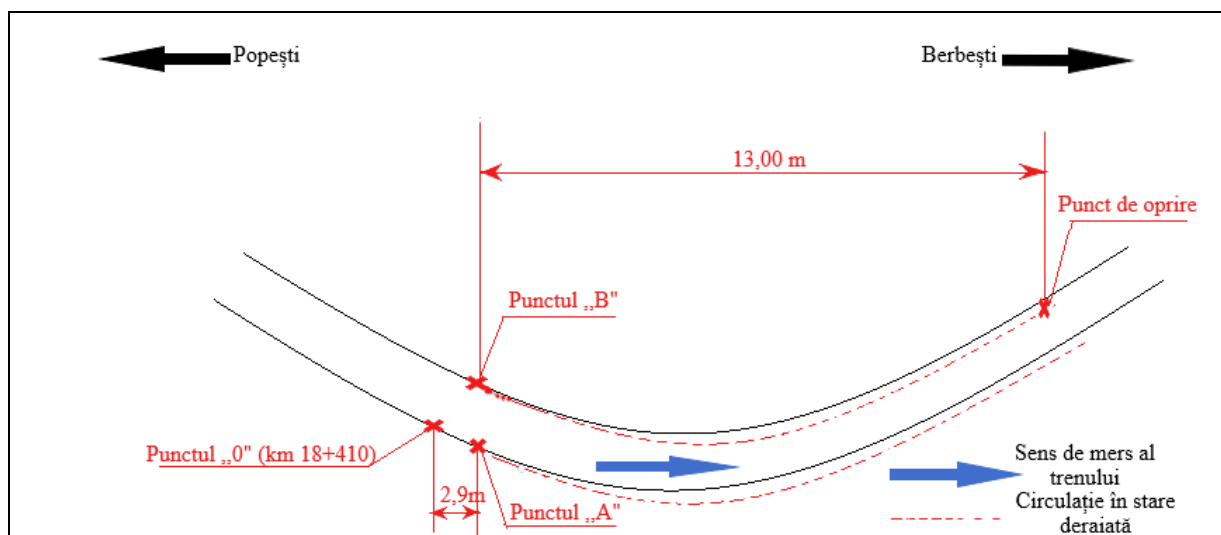
*Figura nr. 5: Schița cu locul deraierii*

Deraierea s-a produs la km 18+410, unde viteza de circulație a fost limitată la 15 km/h.

Prima urmă de escaladare al flancului activ al șinei de către roata atacantă, aflată în partea dreaptă a primei osii a locomotivei (osia nr.1), în sensul de mers și al creșterii kilometrajului, a fost identificată pe umărul dintre flancul activ și suprafața de rulare a șinei. Acest punct a fost marcat pe teren ca punctul „0” și se află la km 18+410 (foto nr.3).
