## RAPORT DE INVESTIGARE

al accidentului feroviar produs 05.11.2024,  
pe raza de activitate a Sucursalei Regionale CF Craiova,  
între stația CFR Tâmba și halta de mișcare Igiroasa,  
în circulația trenului de marfă nr.66078 004

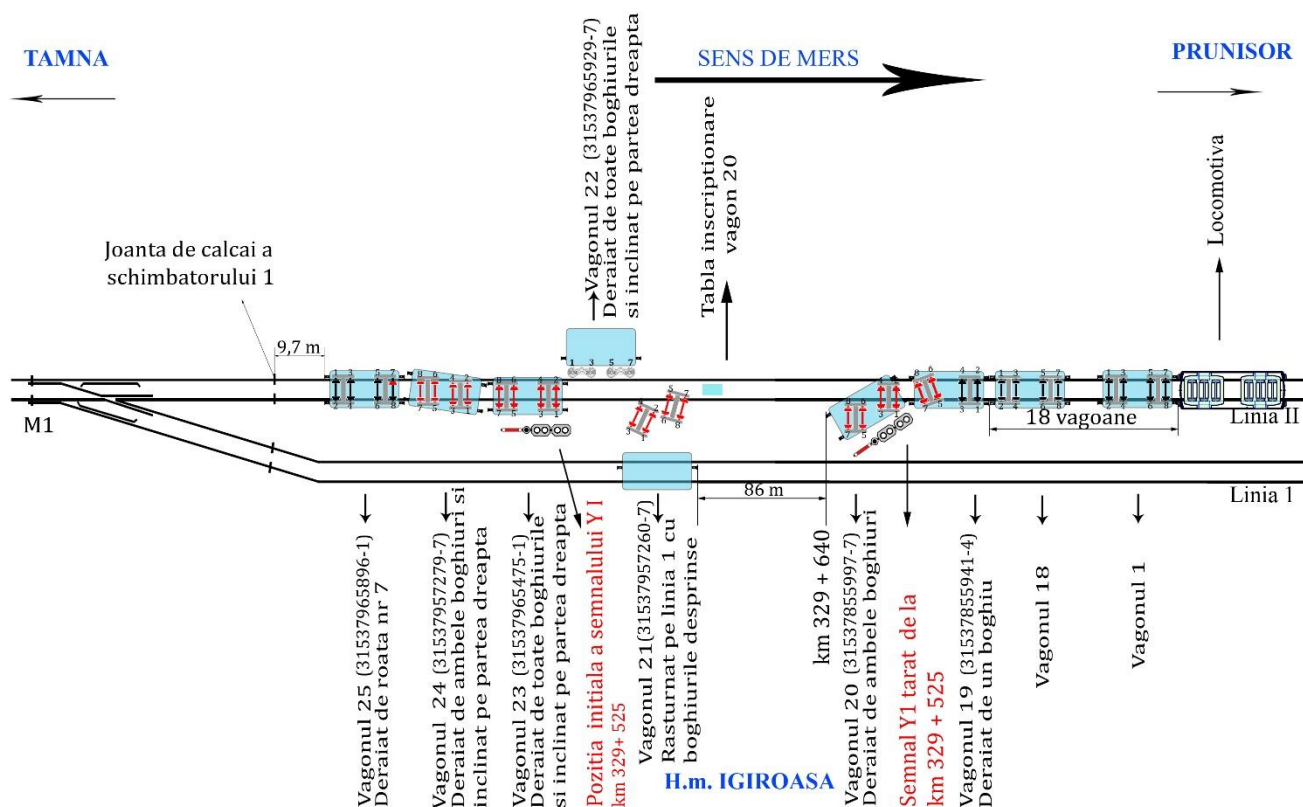
Figura nr.2 - schița producerii accidentului

Pe distanța cuprinsă între km 328+511,50 până la vârful schimbătorului de cale nr.1 (aproximativ 930 m) au fost constatate urme de deraiere ale unei singure osii (roata din partea dreaptă în exteriorul căii și roata corespondentă între firele căii).

Trenul a circulat în stare deraiată o distanță de aproximativ 1141 m, după care s-a oprit ca urmare a întreruperii conductei generale de aer și frânării automate.

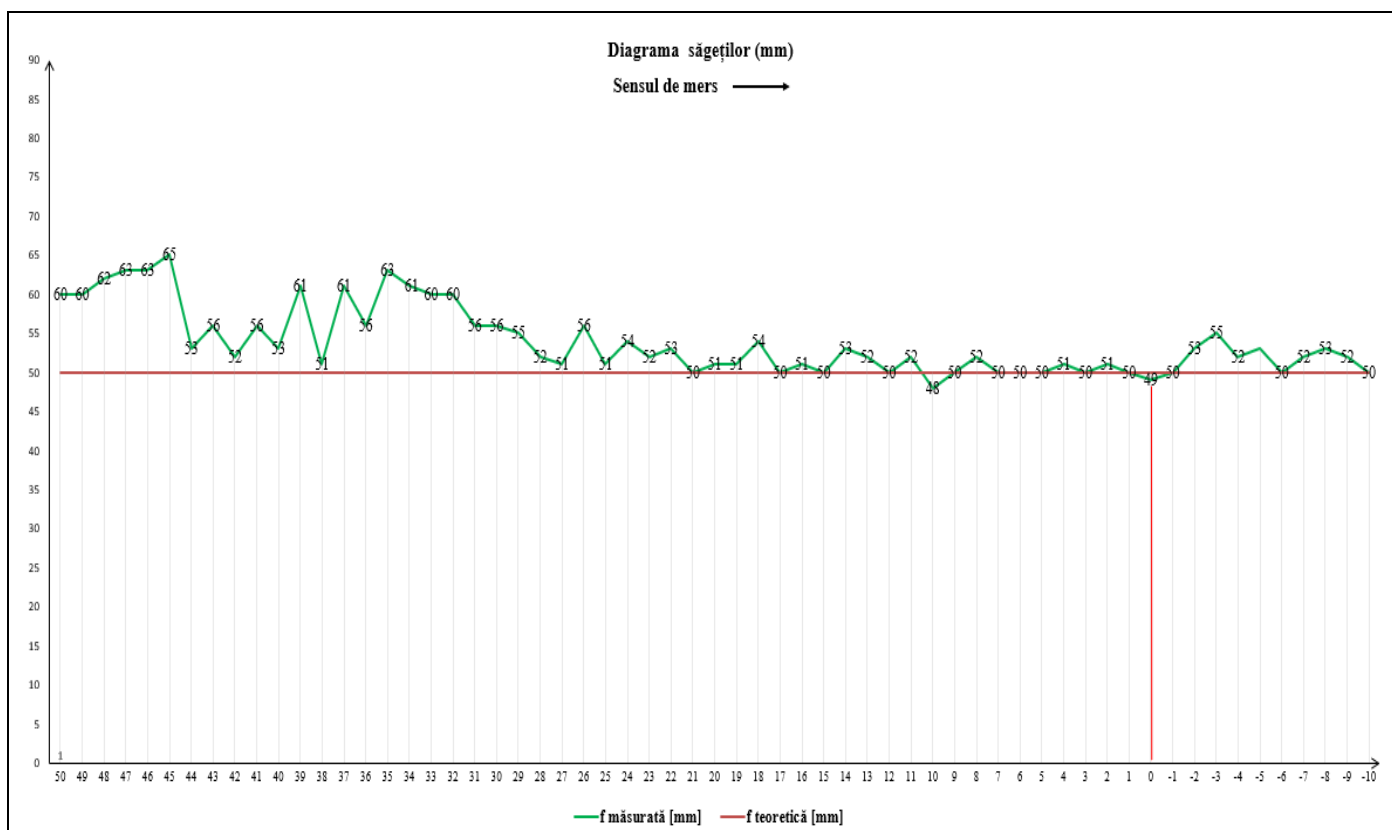
*Figura nr.6: Diagrama săgeților*

Valorile săgeților sunt prezentate în figura nr.6.

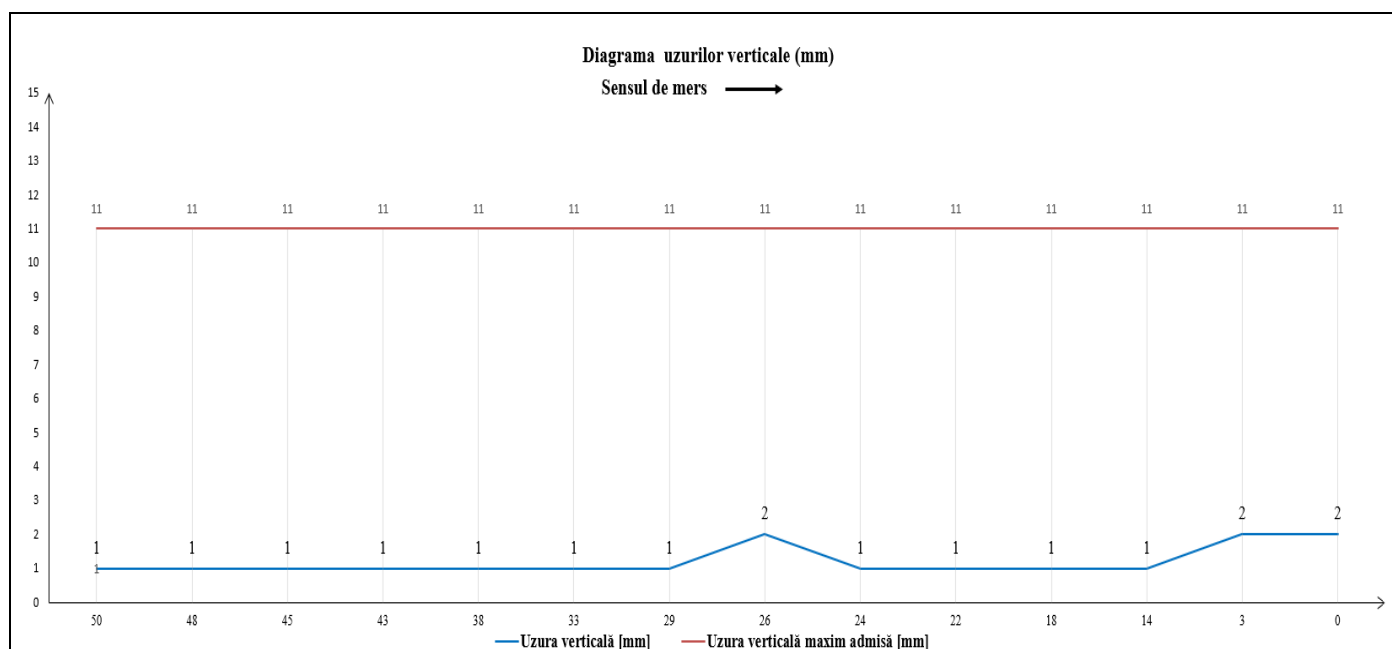
*Figura nr.7: Diagrama uzurilor verticale*

S-au măsurat, de asemenea, uzurile verticale și laterale ale șinei de pe firul exterior al curbei, cu șublerul de măsurat uzura șinelor în punctele „50” ÷ „0”.

Valorile uzurilor verticale și laterale ale șinei sunt prezentate sub formă de diagrame – figurile nr.7 și nr.8.
