Untersuchungsbericht

Aktenzeichen: BEU-uu2022-12/002-3323

Gefährliches Ereignis im Eisenbahnbetrieb

Zugentgleisung, 06.12.2022, Bf Saarbrücken Rbf

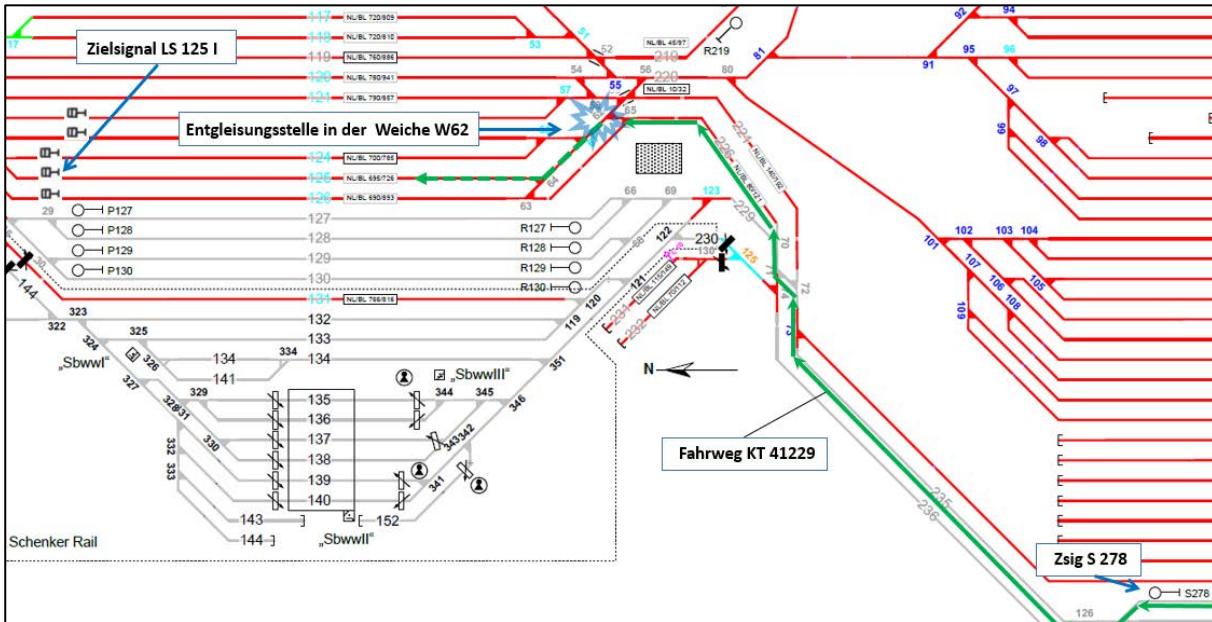
Die nachfolgende Abbildung zeigt eine Gleislageskizze mit dem ereignisrelevanten Teil des Fahrwegs im Bf Saarbrücken Rbf. Grün dargestellt ist der Fahrweg des KT 41229 mit der Entgleisungsstelle auf der Weiche W62. Grün gestrichelt ist der Teil des Laufweges, den der Zug mit den bereits entgleisten Fahrzeugen bis zum Stillstand noch zurückgelegt hat.

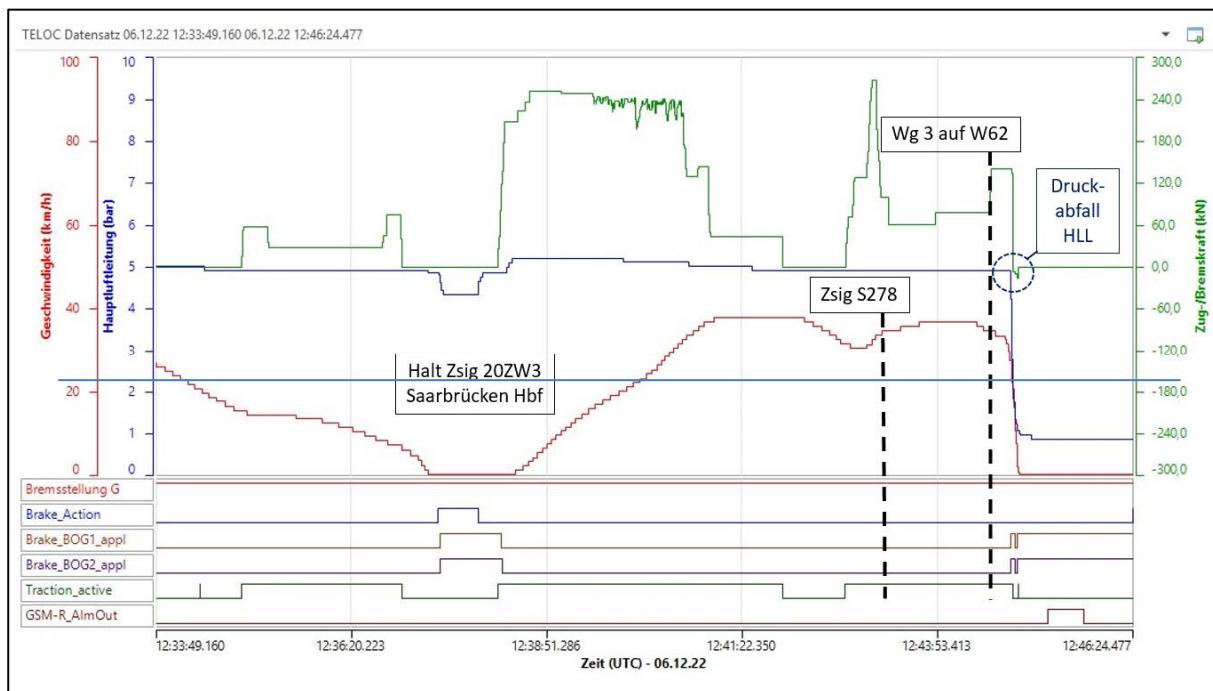
Abbildung 6: Auswertung EFR

Die im Fahrplan vorgeschriebenen Zugparameter waren korrekt eingegeben. Die zulässigen Geschwindigkeiten wurden im Betrachtungszeitraum nicht überschritten. Die nachfolgende Abbildung zeigt eine grafische Darstellung der Daten der EFR für die Zugfahrt vom Bf Saarbrücken Hbf bis zum Ereignisort im Bf Saarbrücken Rbf.
