## RAPORT DE INVESTIGARE

privind incidentul feroviar produs în data de 04.12.2023 pe raza de activitate a Sucursalei Regionale de Căi Ferate București, în stația CFR Azuga, în circulația trenului de călători Interregio nr.1742 aparținând SNTFC „CFR Călători” SA

*Raport investigare  
02 decembrie 2024*

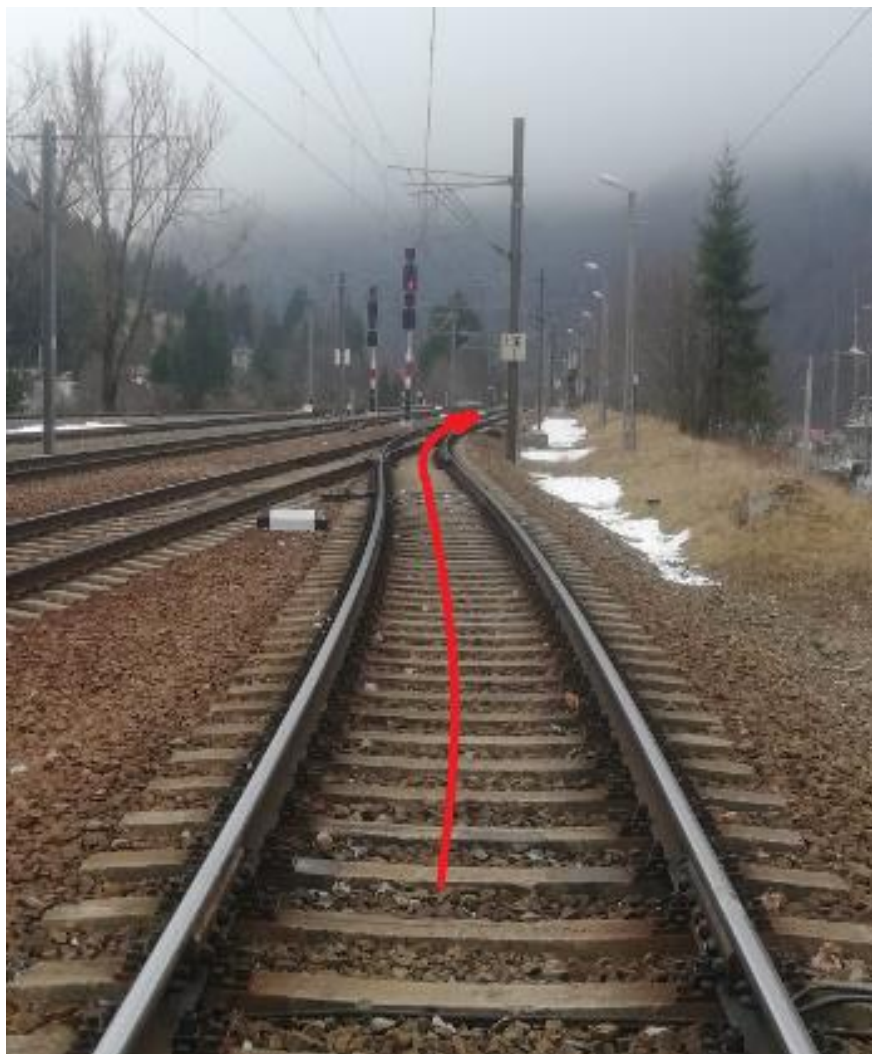
*Foto nr.1 – parcursul de ieșire din stația CFR Azuga al trenului de călători nr.1742*

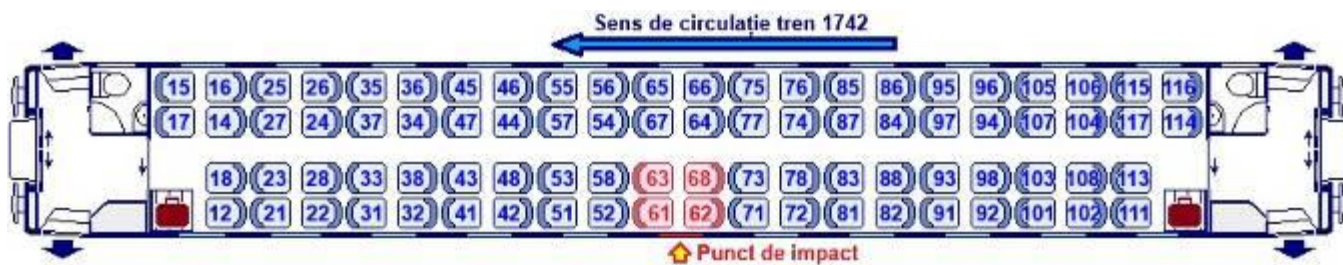
Figura nr.3 – vagonul nr.61 53 21-76 035-2 primul din compunerea trenului de călători nr.1742

După ruperea pantografului nr.1 acesta a rămas suspendat cu săniile de firul liniei de contact în dreptul stâlpului LC SH 31 amplasat la km 136+100, iar cadrul metalic al acestuia (în timp ce trenul încă se deplasa din inerție) a lovit pereții laterali ai vagoanelor de pe partea stângă în sensul de mers al trenului, spărgând cel de-al șaselea geam de la vagonul nr.61 53 21-76 035-2 (primul de la locomotivă), respectiv cel din dreptul locurilor 61, 62, 63 și 68.

Cioburile rezultate din spargerea geamului de la vagonul nr.61 53 21-76 035-2 au fost împrăștiate în compartiment afectând trei călători, care ocupau locurile 62, 63 și 68.
