## RAPORT DE INVESTIGARE

privind accidentul feroviar produs în data de 19.10.2024, pe raza de activitate a Sucursalei Regionale CF București, secția de circulație Titu – Târgoviște, între stațiile CFR Nucet și Târgoviște, în circulația trenului de marfă nr.666251 (aparținând SC Deutsche Bahn Cargo Romania SRL), prin producerea unui incendiu la locomotiva DA 011

*Raport  
10 octombrie 2025*

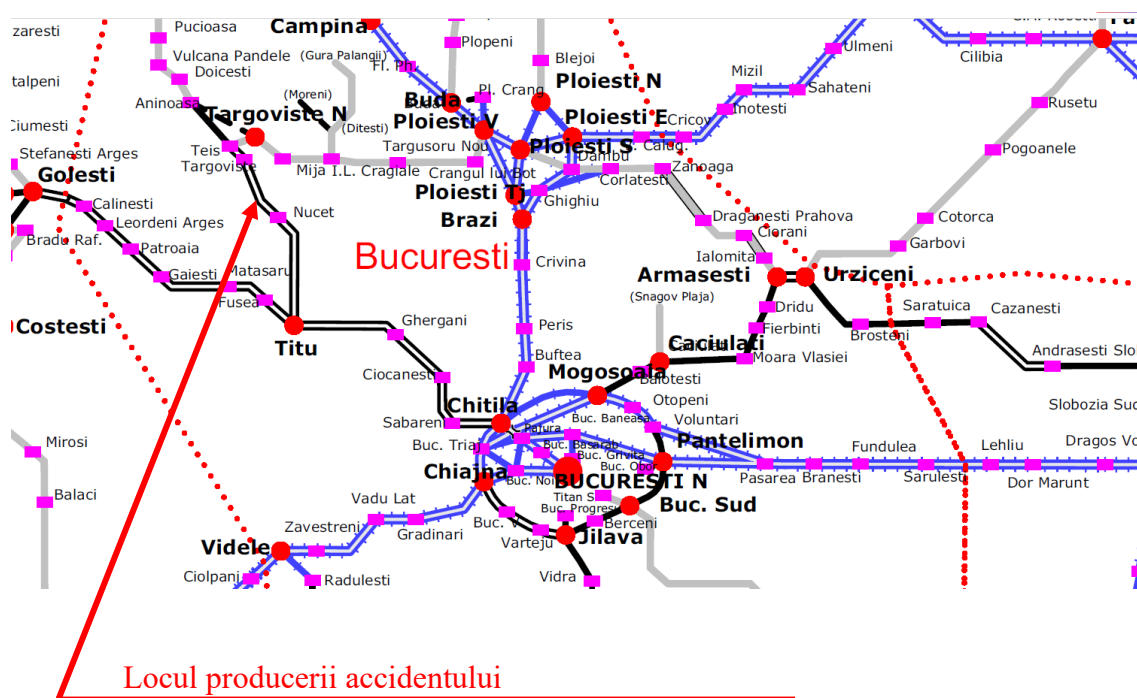
Fig. nr.1 Locul producerii accidentului

La data de 17.10.2024, trenul de marfă nr.66625, a fost expeditat din stația CFR Constanța Port și avea ca destinație stația CFR Târgoviște Sud. La data de 19.10.2024, în jurul orei 01:00, pe raza de activitate a Sucursalei Regionale CF București, secția de circulație Titu – Târgoviște (linie dublă, neelectrificată), între stațiile CFR Nucet și Târgoviște, pe firul I de circulație, personalul care a condus și deservit locomotiva DA 011, ce remorca trenul de marfă nr.66625, a simțit miros de fum provenind din sala mașinilor, fapt pentru care trenul a fost oprit la km 29+850 (Fig.1). După oprirea trenului, personalul de locomotivă a intervenit cu stingătoarele din dotare în sala mașinilor unde au observat degajarea de fum. Din cauza fumului dens nu au mai putut acționa și au solicitat intervenția pompierilor prin Sistemul Național Unic pentru Apeluri de Urgență – 112.

La momentul producerii accidentului feroviar, trenul era remorcat cu locomotiva DA 011 și avea în componere 20 vagoane seria Eacs încărcate cu role de tablă, tonaj brut 1315 t, 80 osii, 305 m. Personalul care a condus și deservit locomotiva DA 011 aparținea operatorului de transport feroviar SC Deutsche Bahn Cargo Romania SRL.

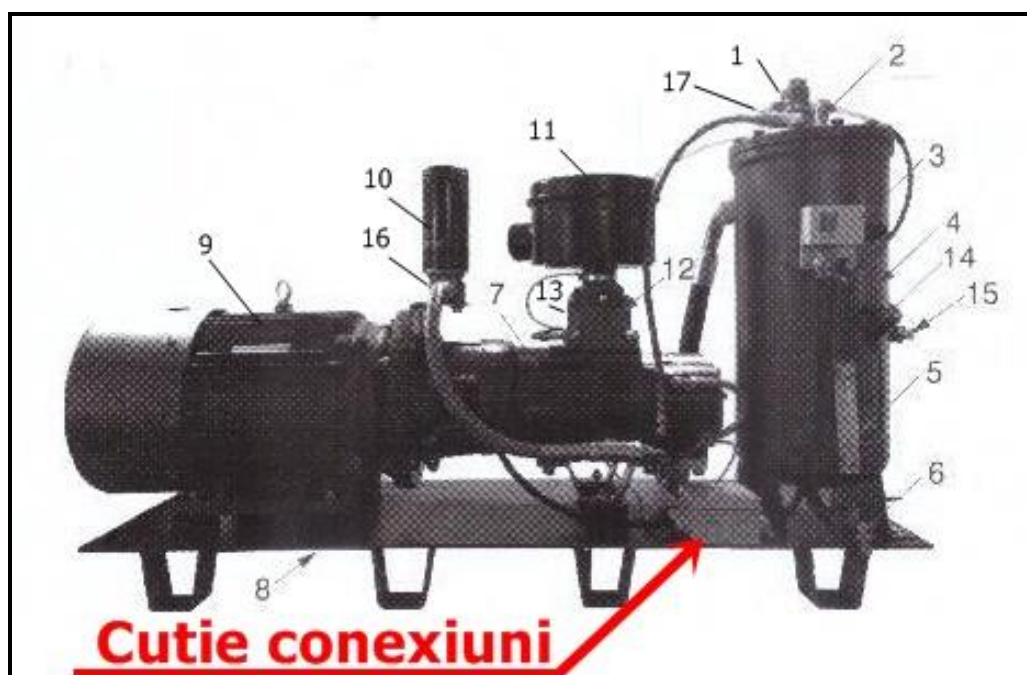
Fig. nr.3 Schița electrocompresorului

În urma verificărilor și constatărilor efectuate s-a identificat ca sursă a inițierii incendiului zona electrocompresorului. În zona electrocompresorului se află o cutie de conexiuni montată pe suportul de fixare 8 al electrocompresorului (Fig. nr.3) pentru funcționarea și comanda motorului electric de antrenare al compresorului. Acest electrocompresor se află poziționat în sala mașinilor înspre postul de conducere nr.1 (Fig nr.2).

Forma constructivă a compresorului și principalele subansamble sunt conform Fig. nr.3. Compresorul este de tip cu injecție de ulei fiind antrenat de un motor asincron trifazat cuplat cu capul de compresie printr-un cuplaj elastic. Motorul compresorului, grupul de compresie și rezervorul de separare sunt montate pe suporturi elastici pe un șasiu metalic. Răcitorul pt. aer și ulei împreună cu ventilatorul acestuia se constituie într-un subansamblu separat și se conectează cu grupul de compresie și cu rezervorul de separare prin racorduri flexibile.

- cutia conexiuni cu placă borne alimentare și comandă electromotor compresor elicoidal era topită și carbonizată parțial (Foto nr.1 și Fig. nr.4);
- cablul senzorului pentru temperatură ulei compresor (PT100 – Fig nr.4) era afectat termic;
- cablajul de comandă al supapei de mers în gol compresor era afectat termic (Fig. nr.4);
- cablajul de alimentare al electromotorului ventilatorului de răcire ulei compresor era afectat termic (Foto nr.2 și Fig. nr.4);

Din cauza apariției în timp a unui contact imperfect la placa de borne a cutiei de conexiuni s-a produs supraîncălzirea acestei plăci, topirea ei și apoi apariția unui scurtcircuit între cablurile care intrau și ieșeau din această cutie. Acest scurtcircuit a avut ca efect încălzirea puternică a plăcii de borne, degradarea acesteia și a cutiei de conexiuni până la topirea și arderea acestora iar creșterea intensității curentului, ca urmare a apariției scurtcircuitului, a condus la încălzirea puternică a cablajului de alimentare, protecții și comandă al motorului electric de acționare a compresorului.
