**Havarikommisjonen**  
Accident Investigation Board Denmark

**Redegørelse 2024-562**

# Indstigningsdør på passagertog i fart sprang op to gange d. 30-10-2024

En dør i et passagertog sprang op to gange under kørsel. Ingen personer kom til skade ved hændelserne.

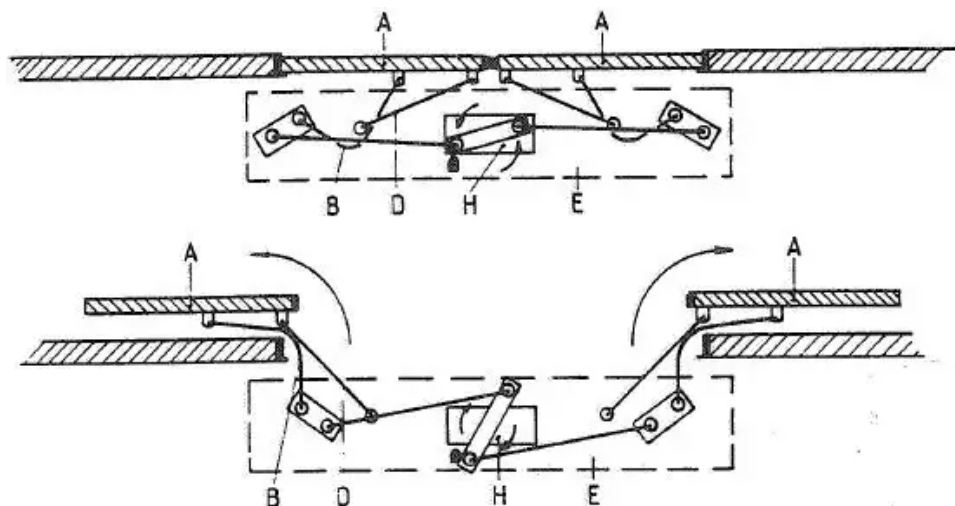
Dørene bestod af to dørblade (A), der i hhv. top og bund var hængslede på svingarme (B og D). Disse svingarme blev via en leddelt kraftføringsarm (E) drejet af en pneumatisk drejecylinder (H). Ved dørlukning blev kraftoverføringsarmen ført forbi det punkt, hvor de

var på linje med søjlen og drejecylinderen og dørene lukkede således, at armen vinkledes bagover og pressede mod et endestop. Dette låste dørene mekanisk, idet en påvirkning, med henblik på at presse dørbladene fra hinanden ville resultere i, at kraftoverføringsarmen pressede hårdere mod endestoppet. Åbning af døren ville derfor kun kunne ske ved påvirkning fra den pneumatiske drejecylinder eller gennem nødåbningsproceduren.

Figur 1. Principtegning af dørsystem Tebel fra producentens installations og vedligeholdelsesvejledning.

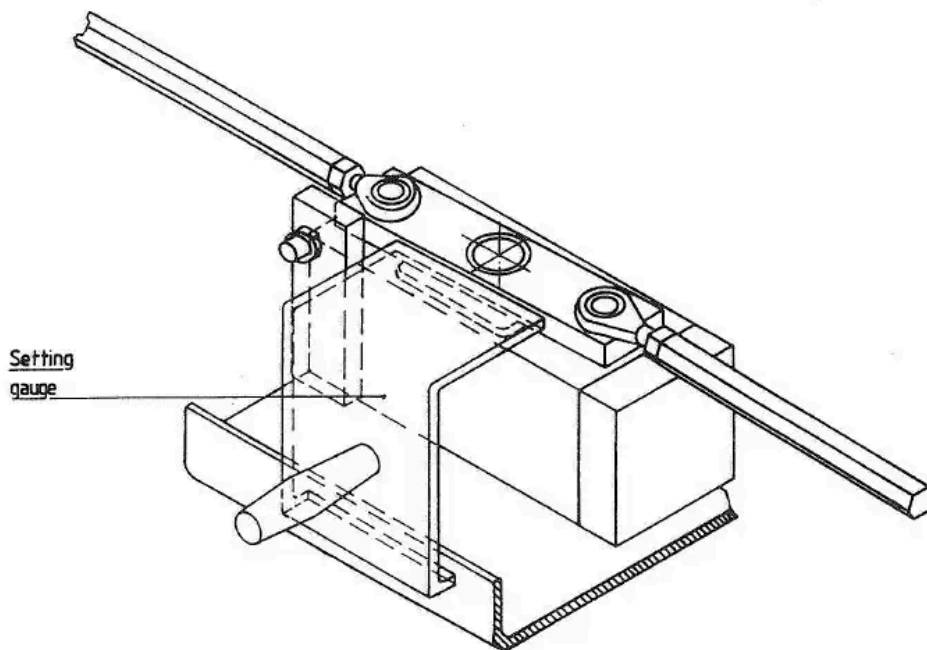
*“0,85 mm feeler must not enter between gauge and torque arm.”*

*Figur 2. Måleværktøj 'setting gauge' til måling af vinkel på dørcylinderens drejearm.  
Figuren er taget fra dørproducentens installations og vedligeholdelsesmanual.*
