# Overweg- aanrijding Hooge Zwaluwe

Den Haag | december 2025

Onderzoeksraad  
voor Veiligheid

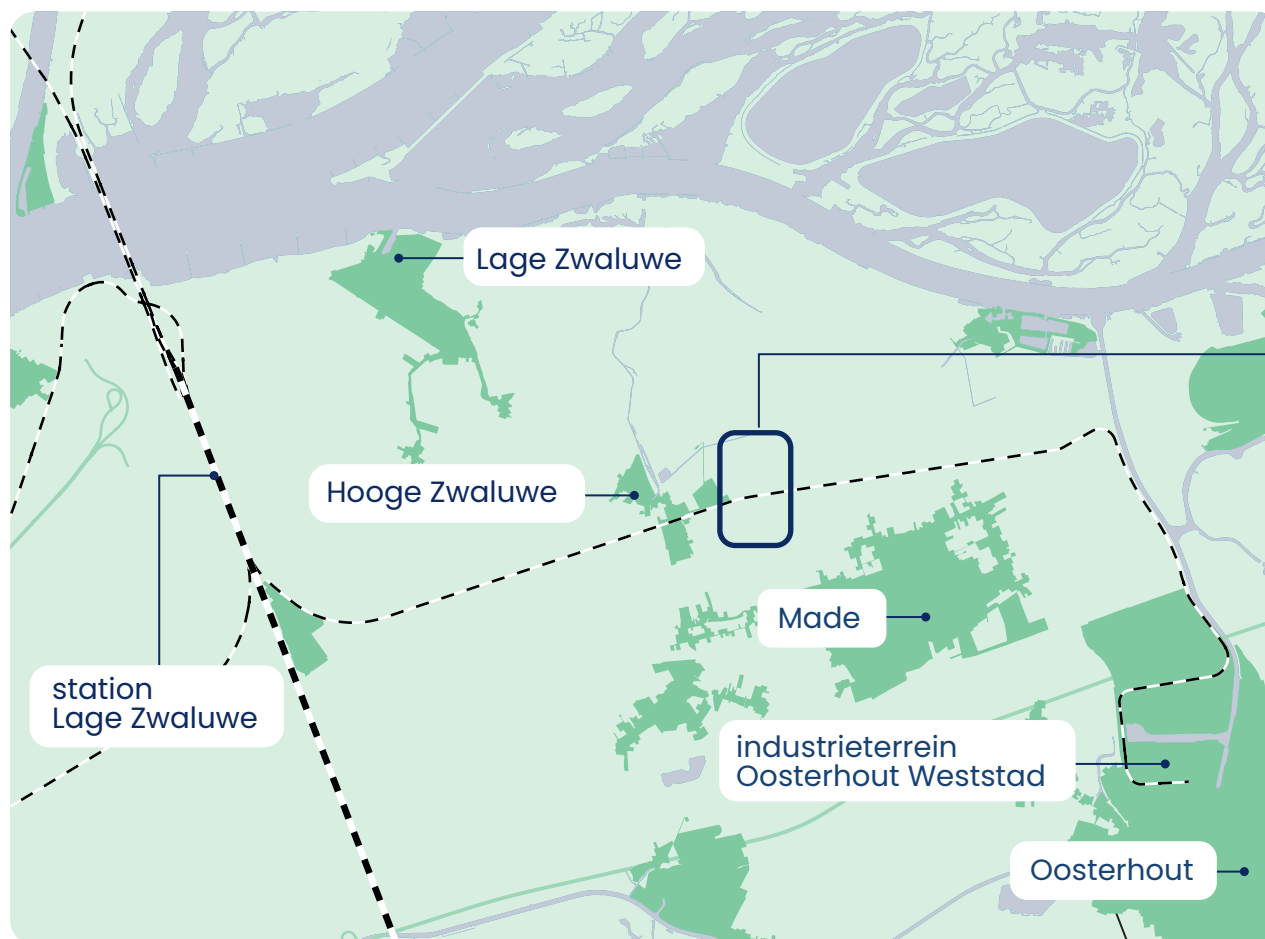
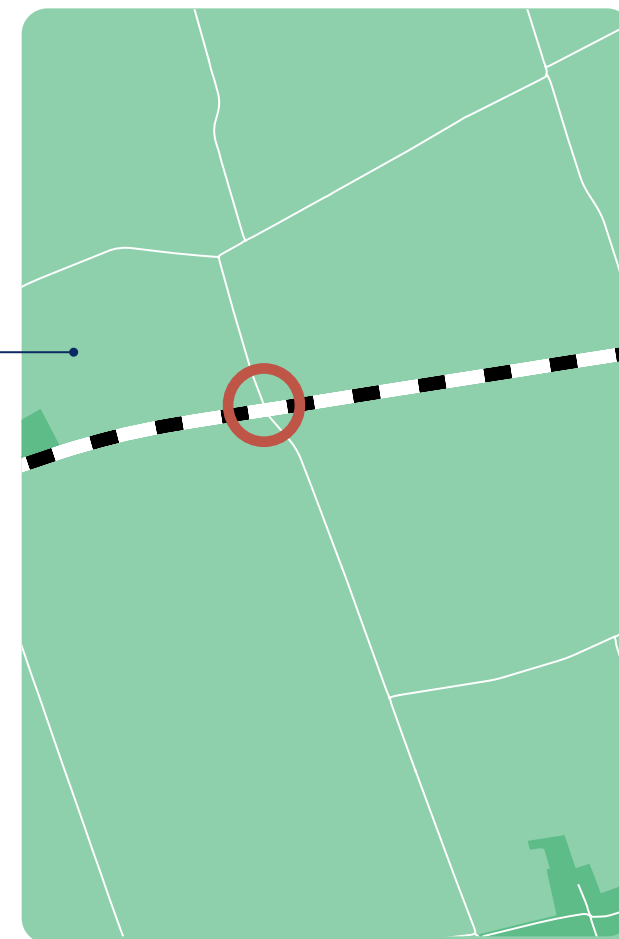
Figuur 2: Situatieschets van de ligging van de ongevalslocatie met de overweg Zanddijk in Hooge Zwaluwe (bron: Onderzoeksraad voor Veiligheid).

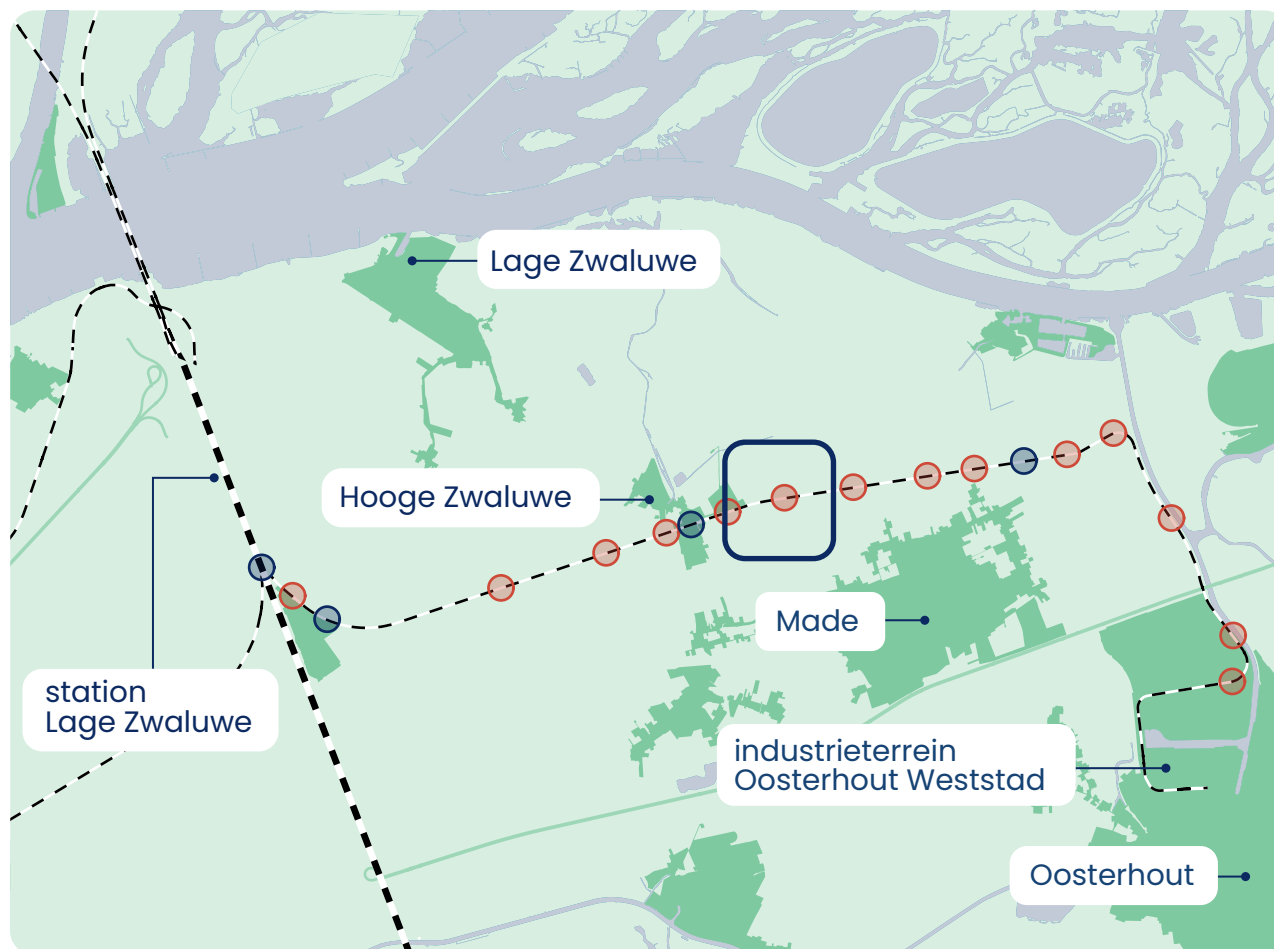
Figuur 6: Overwegen op het landelijk gelegen baanvak Lage Zwaluwe – Oosterhout Weststad en emplacement Oosterhout Weststad (blauwe cirkel: beveiligde overweg (overweg met overwegboom), rode cirkel: onbeveiligde overweg) (bron: Spoorwegbeheerder, Basisbeheerkaart, opgemaakt door Onderzoeksraad voor Veiligheid).<sup>19</sup>

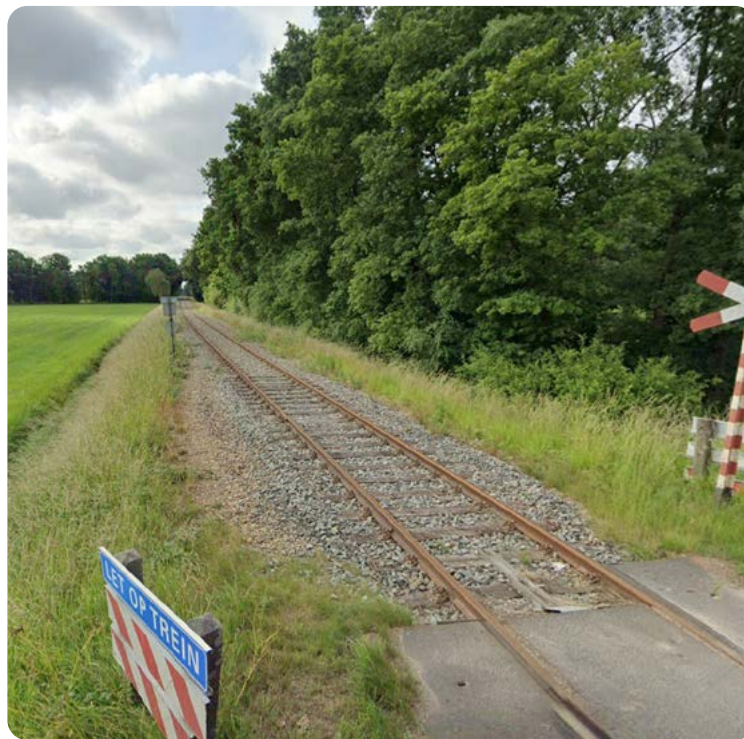
Figuur 12: Fragment van baanvak waarover vier treinen per uur rijden (Arnhem – Apeldoorn, ter hoogte overweg Broeksweg, Loenen, juni 2005) (bron: Google Streetview).

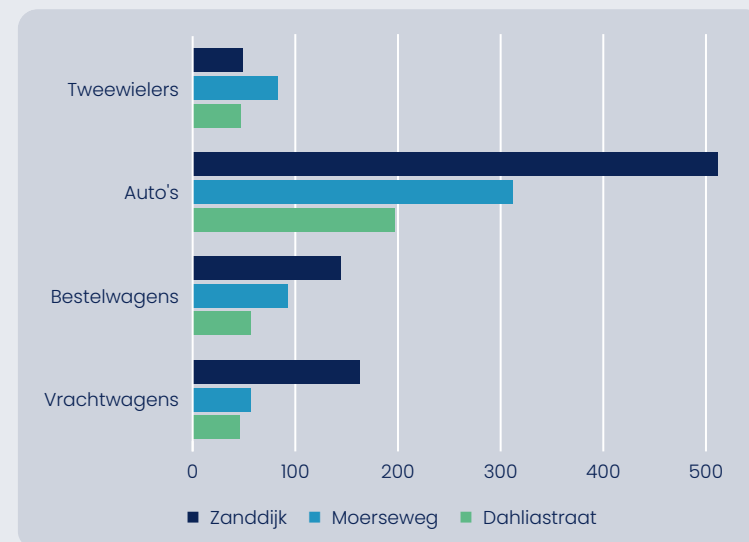
De gemeente Drimmelen heeft dertien overwegen in haar beheersgebied, waarvan twee beveiligde overwegen. Enkele jaren geleden is de Zanddijk verbreed, zodat er een betere verbinding ontstond naar een plaatselijk industrieterrein. De verkeersintensiteit van auto's, bestel- en vrachtwagens (zie figuur 16) op de Zanddijk is hoger dan op de twee naastgelegen onbeveiligde overwegen.<sup>89</sup> Uit observaties ter plaatse blijkt dat het overgrote deel van de weggebruikers niet actief kijkt naar een mogelijk naderende trein.

Figuur 16: Verkeersintensiteitsmetingen (werkdagen) op de Zanddijk en de ten westelijk gelegen overweg Moerseweg en ten oostelijk gelegen Dahliastraat (bron: gemeente Drimmelen).

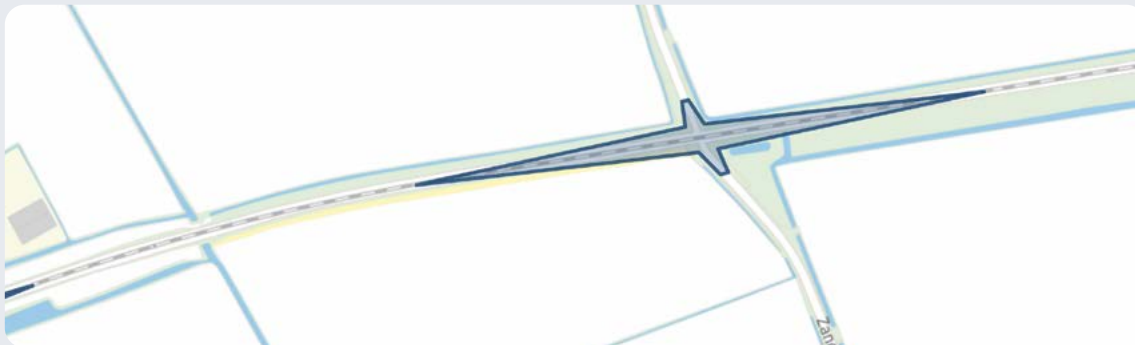
Figuur 17: Uitzichtlijnen voor overweg Zanddijk (bron: Ministerie van Binnenlandse Zaken en Koninkrijksrelaties).<sup>94</sup>
