## **Závěrečná zpráva o výsledcích šetření mimořádné události**

Srážka vlaku Nex 48336 s překážkou (stromem a prověšeným trakčním vedením)  
v železniční stanici Česká Třebová

## **Accident and incident investigation report**

Collision of the freight train No. 48336 with an obstacle (a tree in a contact line)  
at Česká Třebová station

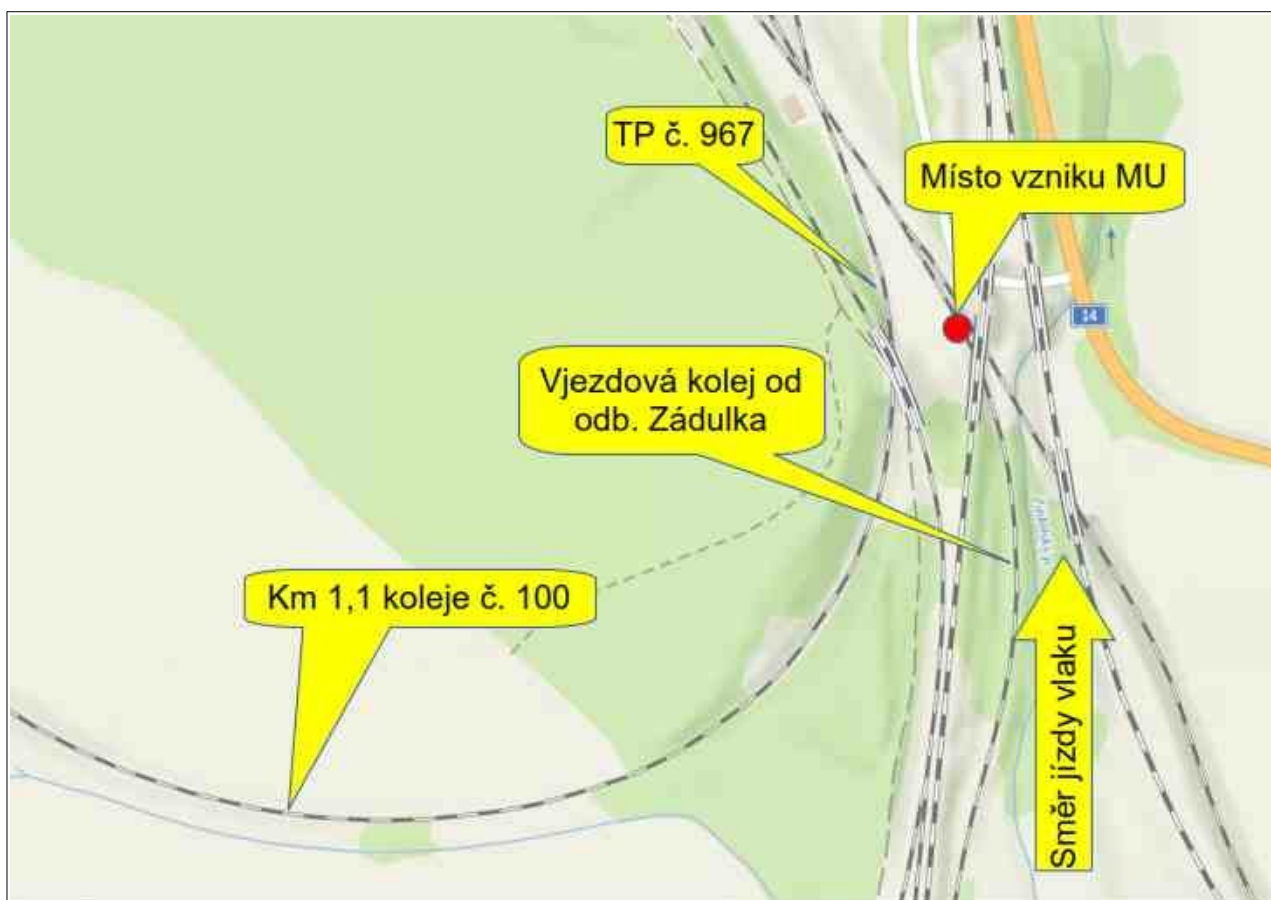
Obr. č. 1: Schéma místa vzniku MU

Železniční stanice Česká Třebová a její část vjezdová skupina se nacházejí na trati celostátní, v místě MU při souběhu traťových kolejí od žst. Třebovice v Čechách, od odb. Zádulka a vyústění vjezdové koleje č. 100 od odb. Parník. Tyto koleje slouží pro vjezdy zejména nákladních vlaků do uzlu Česká Třebová pro seřadovací práce.

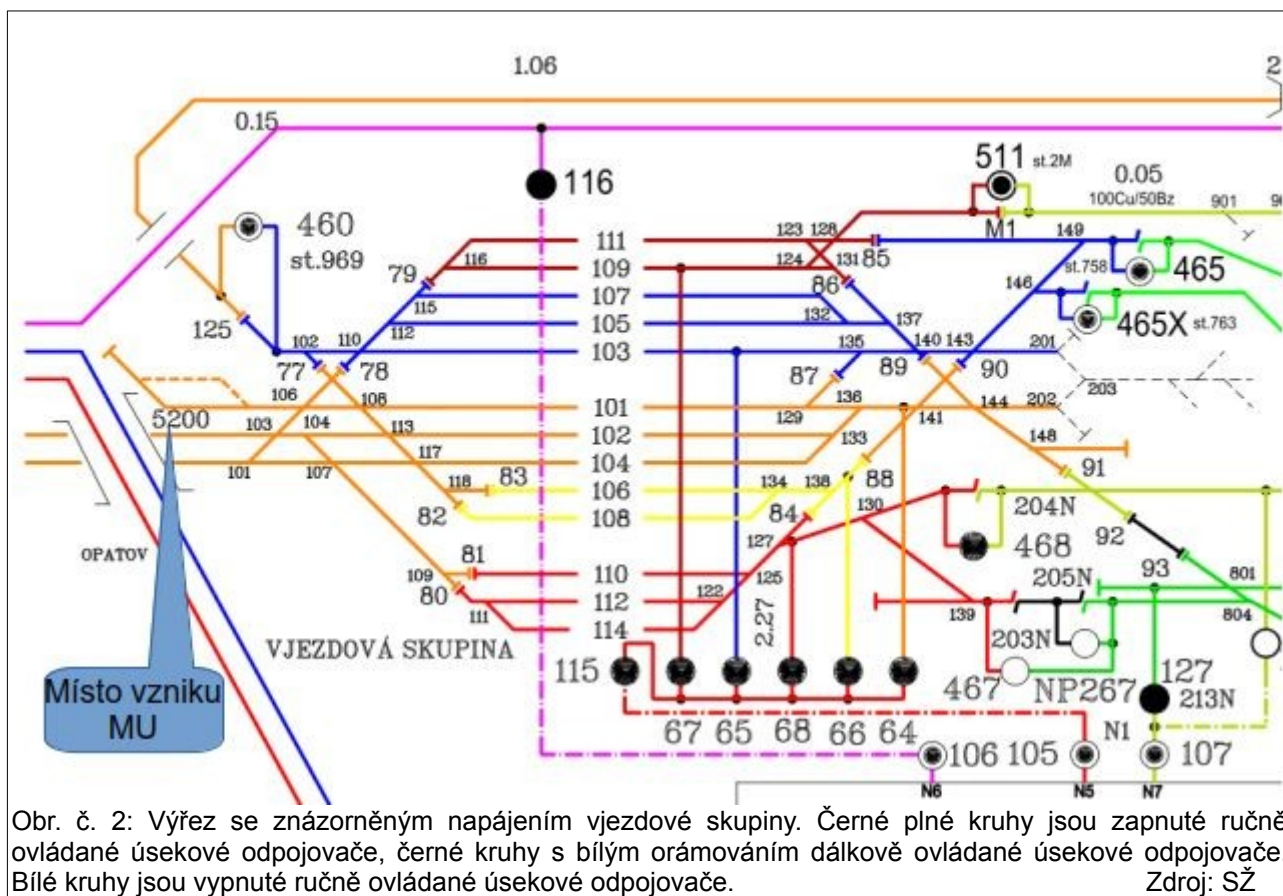
- v dalším období elektrodispečer vymezoval místo poruch a poté bylo od 14:48:12 h do 16:07:18 h vypnuté napájení TV nad kolejí č. 100 v celé délce, celé vjezdové skupiny, 4. TK v úseku odb. Zádulka – Česká Třebová vjezdová skupina a 4. TK v úseku Třebovice v Čechách – Česká Třebová vjezdová skupina (od neutrálního pole v km 1,040 tratě 309C);

- další obsluha ručních odpojovačů byla provedena zaměstnanci OTV Česká Třebová v obvodu vjezdové skupiny v 16:06:24 h.
