# Untersuchungsbericht

Aktenzeichen: BEU-uu2022-02/003-3323

**Untersuchungsbericht**

**Zugkollision, 14.02.2022, Bf Ebenhausen-Schäftlarn**

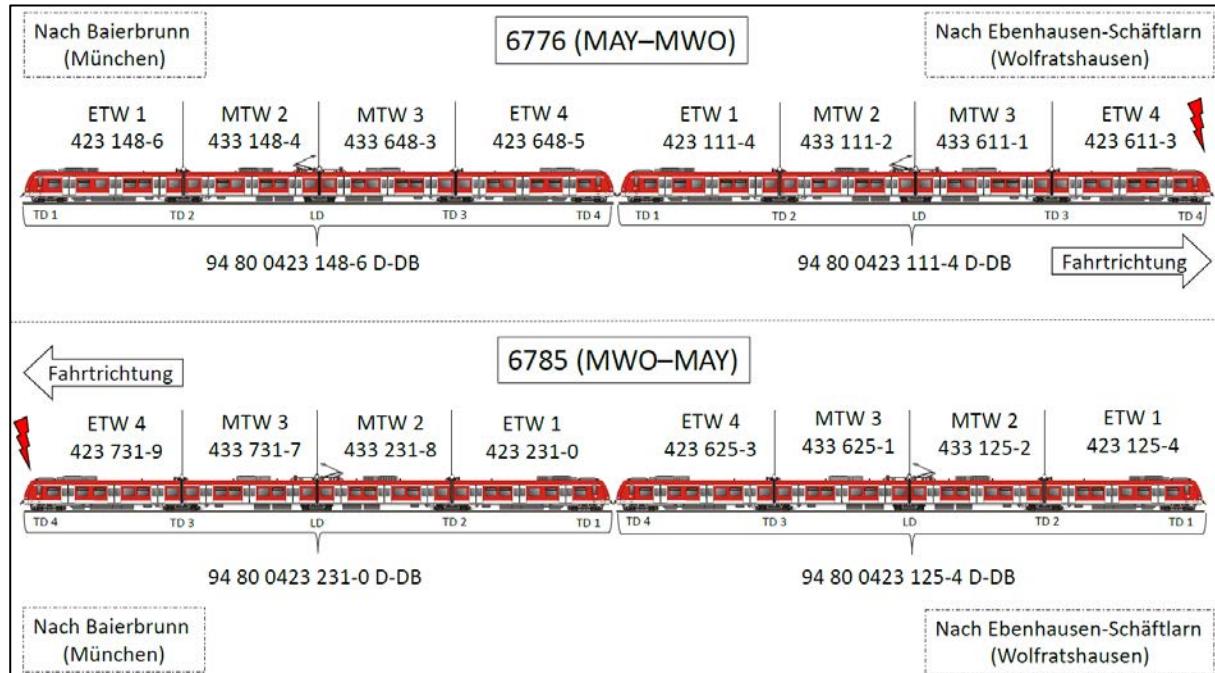
Abbildung 6: Zugkonfiguration der Personenzüge S 6776 und S 6785<sup>4</sup>

Alle Elektrotriebzüge der Baureihe 423 der S-Bahn München waren mit den Zugssicherungssystemen LZB und PZB der Bauform LZB 80 / I 80 ausgerüstet. Die Fahrzeuge wurden zusätzlich zur an den führenden Drehgestellen serienmäßig installierten Sandstreueinrichtung der Bauform „Knorr-Bremse“ mit Sandstreueinrichtungen der Firma Nowe GmbH ausgerüstet, die sich an den Triebdrehgestellen 2 und 3 befanden. Unter beiden Zügen konnten nach dem Ereignis auf den Schienenköpfen frische Sandungsspuren festgestellt werden.

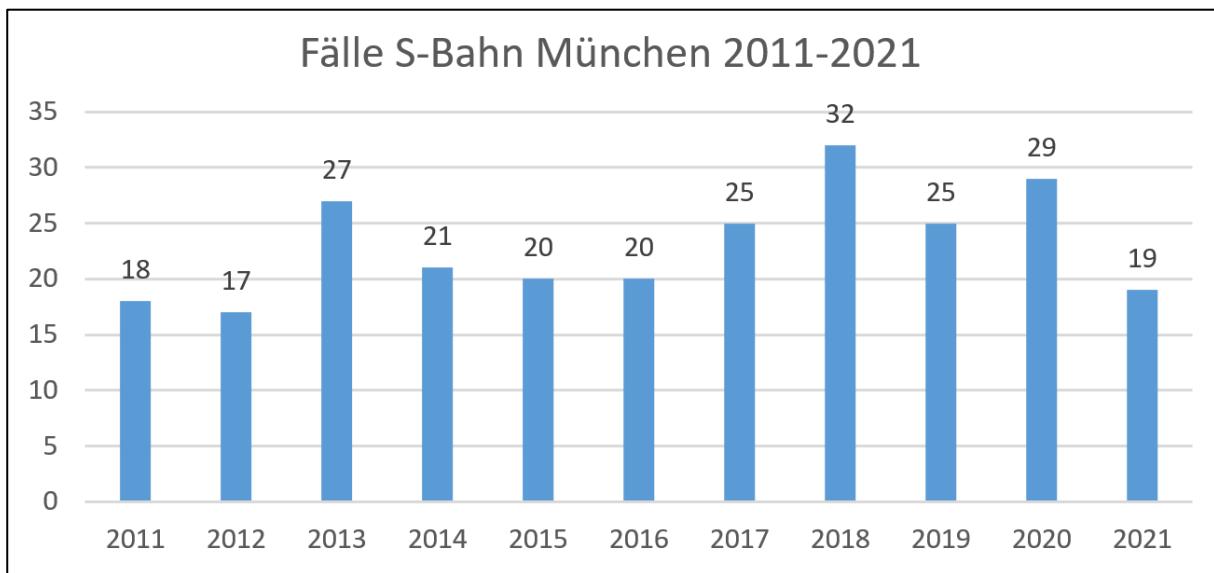
Abbildung 13: Vorbeifahrten am Halt zeigenden Signal S-Bahn München

Von den im untersuchten Zeitraum erfassten Ereignissen entfielen 253 Fälle auf die S-Bahn München. Die Aufteilung auf den Betrachtungszeitraum kann der nachfolgenden Abbildung entnommen werden.

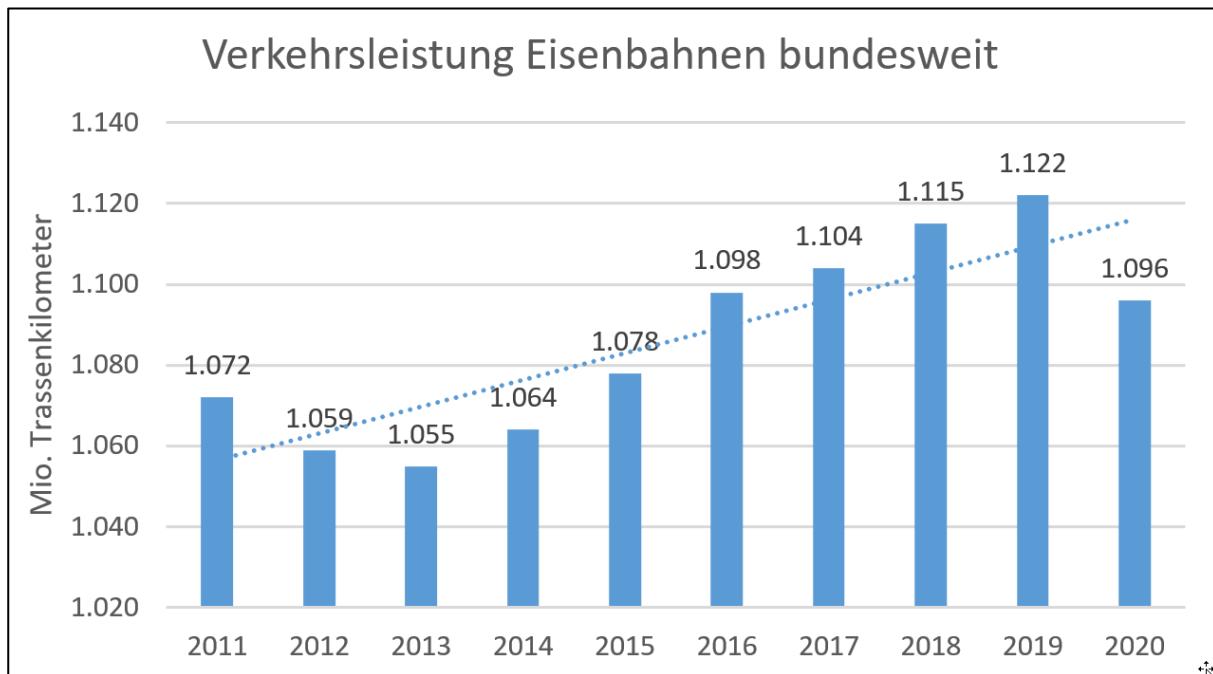
Abbildung 14: Verkehrsleistung der Eisenbahnen bundesweit<sup>6</sup>

Bundesweit ist eine leicht ansteigende Tendenz zu erkennen, die jedoch mit dem Anstieg der Verkehrsleistungen korrespondiert, wie die nachfolgende Abbildung zeigt.

Die Zahlen für 2020 berücksichtigten im Gegensatz zu den Vorjahren noch keine sonstigen Verkehre, die in den Vorjahren etwa 12 Mio. Trassenkilometer umfassten. Eine Zunahme der Vorfälle ist daher nicht ableitbar. Insgesamt kann aus den der BEU gemeldeten Daten keine relevante Zunahme von Vorbeifahrten an Halt zeigenden Signalen abgeleitet werden.

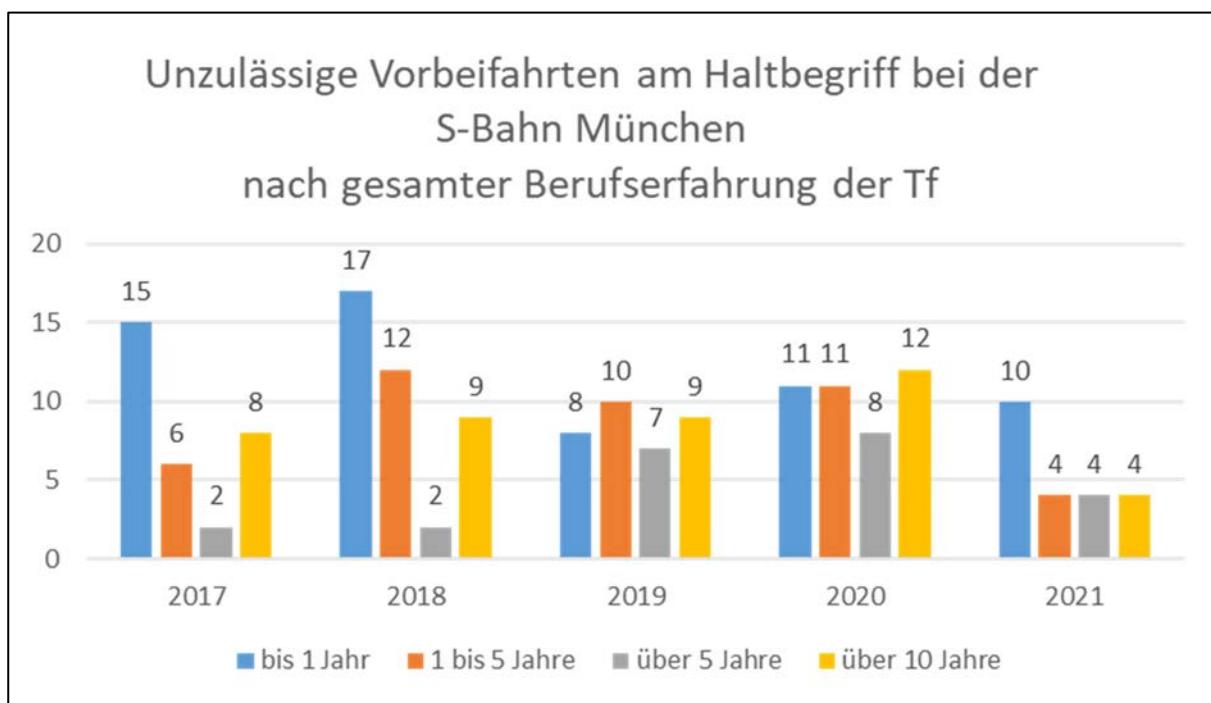
Abbildung 16: Übersicht unzulässige Vorbeifahrt am Hauptsignal S-Bahn München<sup>7</sup>

In der nachfolgenden Abbildung wurde eine Differenzierung unter Berücksichtigung der Berufserfahrung der Tf vorgenommen. Hierbei handelte es sich um die generelle Berufserfahrung als Tf, die unabhängig von den tatsächlichen Einsatzzeiten bei der S-Bahn München zu betrachten ist.
