# Untersuchungsbericht

Aktenzeichen: BEU-uu2020-10/009-3323

## Gefährliches Ereignis im Eisenbahnbetrieb

**Zugkollision, 16.10.2020, Bf Dreileben-Drackenstedt**

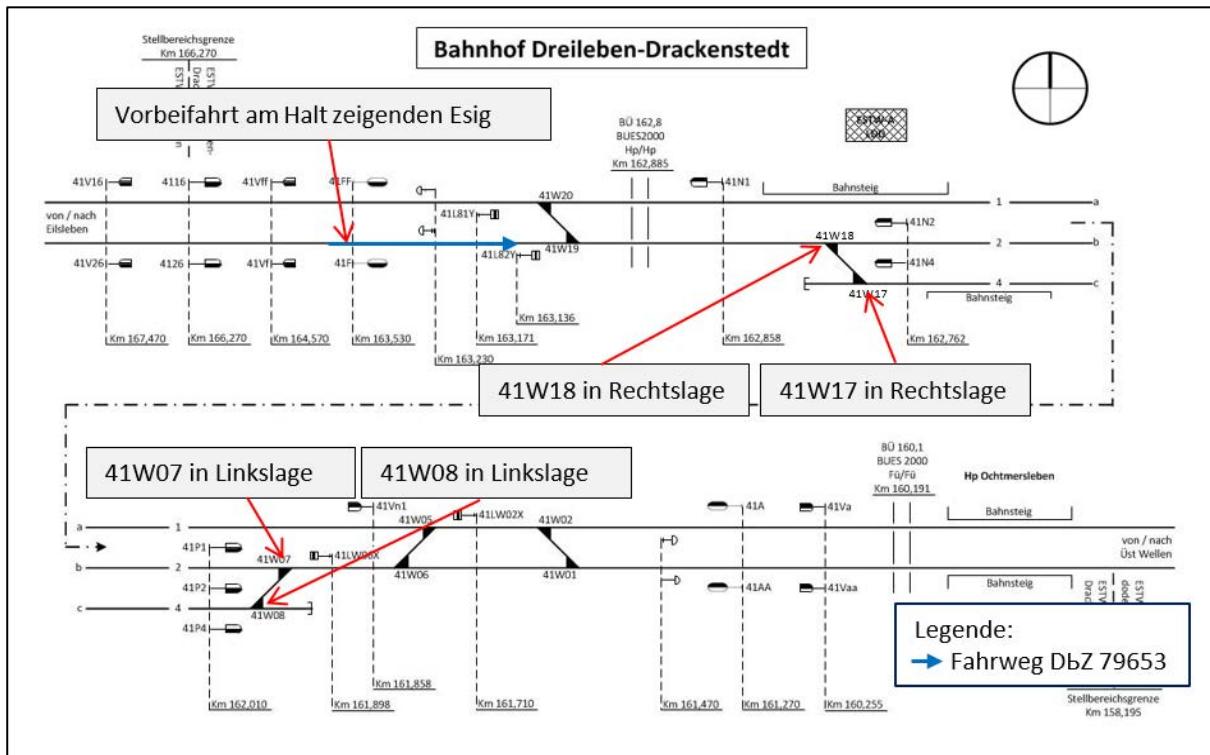
Abbildung 7: Übersicht über die Fahrwegelemente Teil 1<sup>5</sup>

Um 10:10:32 Uhr erreichte den Fdl Eilsleben ein Notruf des Tf DbZ 79653, eine Durchsage erfolgte nicht. Zu diesem Zeitpunkt befand sich der Zug kurz vor dem Esig 41F. Der DbZ 79653 fuhr am Halt zeigenden Esig 41F vorbei und befuhr den ungesicherten Fahrweg in der Lage, in der er sich infolge der Zugfahrt RB 16415 befand. Ein zweiter Notruf des Tf DbZ 79653 ging um 10:11:17 Uhr ein. Hier befand sich der Zug zwischen dem Halt zeigenden Esig 41F und dem ebenfalls Halt zeigenden Asig 41P4 des Bf Dreileben-Drackenstedt. Zu hören war nur, wie der Tf die Wiederholung einleitete. Daraufhin meldete sich der zuständige Fdl, eine Reaktion des Tf wurde nicht übermittelt. Um 10:11:33 Uhr wurde die Notrufverbindung beendet.

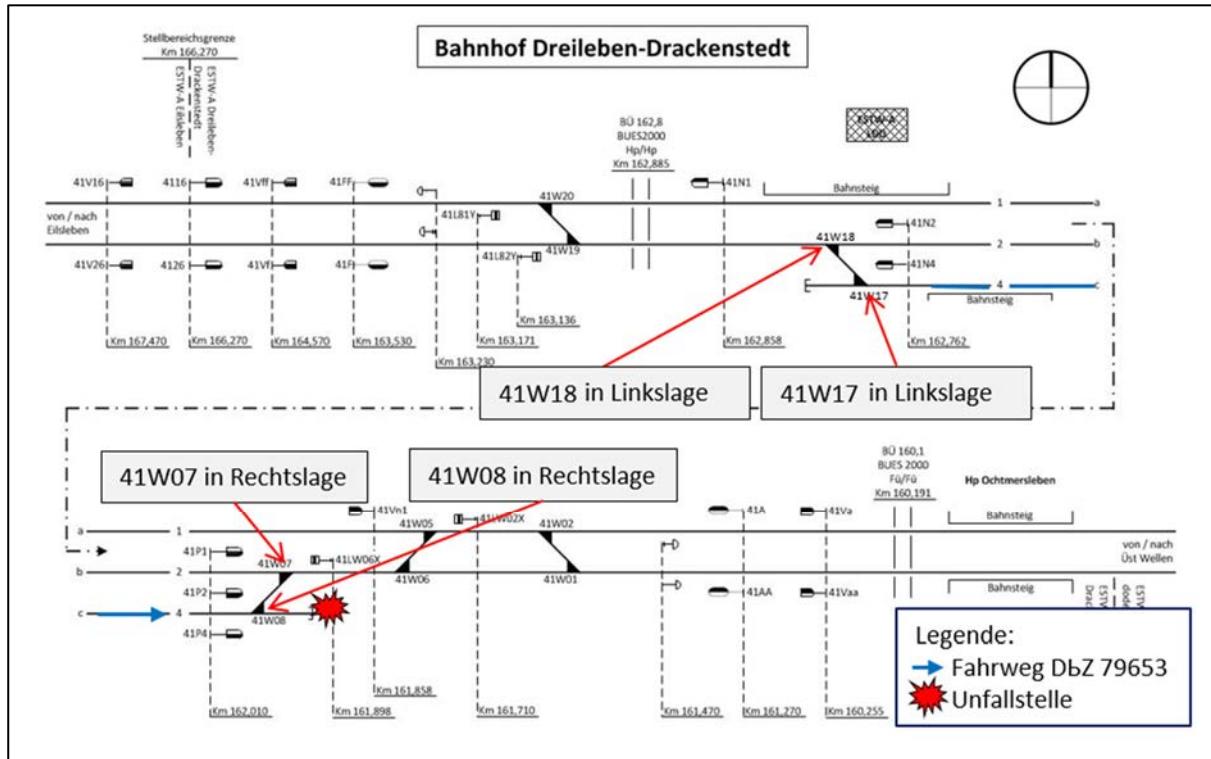
Abbildung 8: Übersicht über die Fahrwegelemente Teil 2<sup>6</sup>

Noch während dieses Einzelgesprächs stellte die Zuglenkung die ursprünglich hinterlegte Fahrstraße für DbZ 79653 nach Gleis 2 ein, weshalb sich die Weichen 41W07 und 41W08 in die Rechtslage und die Weichen 41W17 und 41W18 in die Linkslage stellten. Dies erfolgte durch die Zugnummer des 79653 im Zugmeldeabschnitt vor dem Esig 41F, nach dem die vorausfahrende RB 16415 die maßgeblichen Gleisabschnitte geräumt hatte. Eine Weiterschaltung der Zugnummer des DbZ 79652 erfolgte ab dem Esig 41F nicht mehr, da für eine unerlaubte Vorbeifahrt am Haltbegriff keine Schaltkriterien gegeben waren.

Um 10:12:14 Uhr kollidierte der Zug mit dem Gleisabschluss und entgleiste. Zu diesem Zeitpunkt bestand noch die Einzelrufverbindung von 10:11:39 Uhr, welche der Fdl Eilsleben zum Tf aufgrund unverständlicher Notrufe hergestellt hatte.

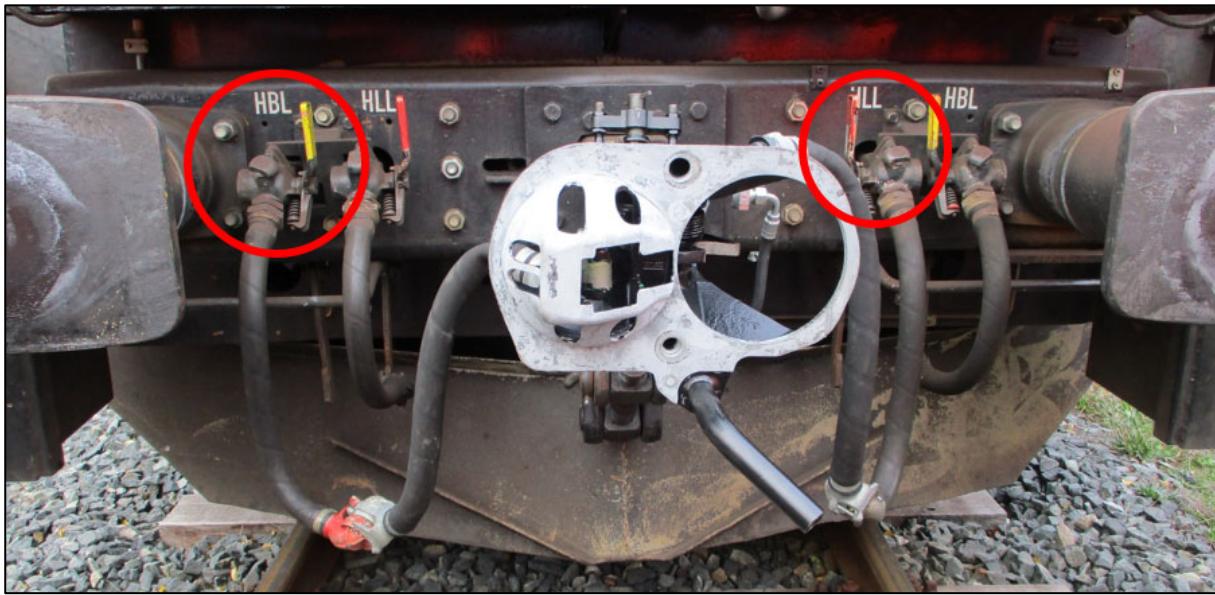
Abbildung 9: Übergangskupplung auf Zughaken des Tfz (Vergleichsbild)<sup>7</sup>

Gegen 7:00 Uhr rangierte der für den DbZ 79653 zugeteilte Tf das Tfz mit der Fahrzeugnummer 92 80 1214 006-9 nach Gleis 7275. Um das Tfz mit der vorhandenen Schraubenkupplung und Zughaken an die automatische Mittelpufferkupplung der Bauart Scharfenberg Typ 10 des vorderen Tz zu kuppeln, war eine Übergangskupplung erforderlich. Diese war vor dem Kuppeln bereits auf dem Zughaken des Tfz angebracht. Der Tf gab nach dem Ereignis an, nach dem Kupplungsvorgang den Absperrhahn für die HBL und die HLL am Tfz kurz geöffnet zu haben, um eventuell vorhandene Fremdstoffe aus den Schläuchen zu entfernen. Anschließend wurde das Tfz mit dem Tz 3105 gekuppelt. Dann öffnete der Tf nach eigener Aussage die Absperrhähne für die HLL und HBL am Tfz, die sich auf der jeweils gegenüberliegenden Seite befanden (siehe Abbildung 9).

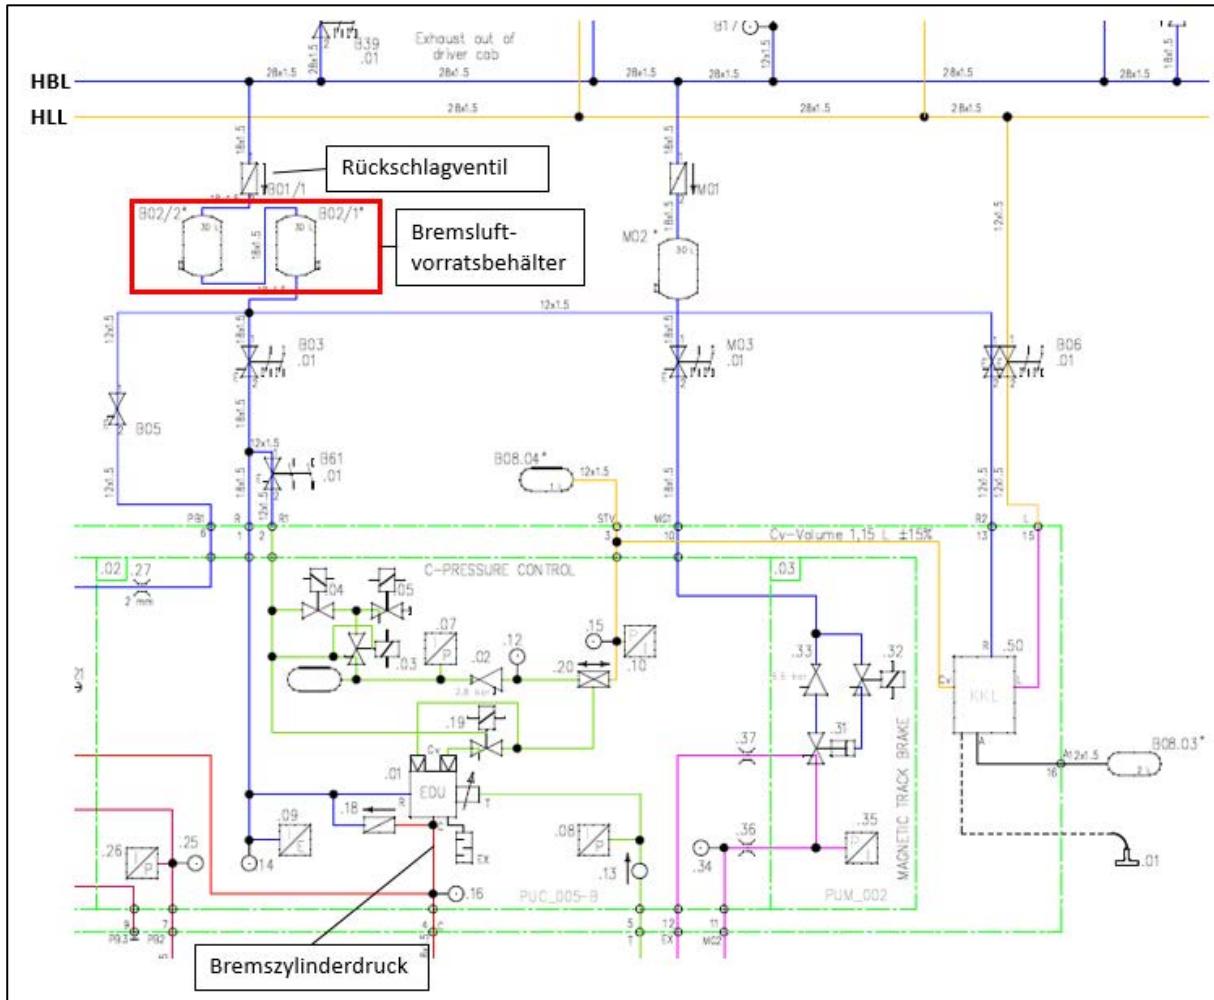
Abbildung 13: Ausschnitt Druckluftplan Bremse für die Drehstelle 1 und 2 des Tz<sup>10</sup>

Für die Erzeugung des Vorsteuer- und des Bremszylinderdruckes war die Versorgung des Verteilerventils mit der Bezeichnung KKL und des Druckumwandlers EDU mit Druckluft nötig. Die benötigte Druckluft kam aus den Bremsluftvorratsbehältern (Bezeichnung B02) über die R-Leitungen (blaue Leitung), die mit den Anschlüssen R1 und R2 der EP-Compact-Einheit verbunden waren. Diese hatten zusammen ein Volumen von insgesamt 60 l je EP-Compact-Einheit und wurden wiederum aus der HBL versorgt. Die Druckluft der HBL wurde zudem in 4 Hauptluftbehältern mit einem Volumen von je 100 l gespeichert. Die in den Bremsluftvorratsbehältern gespeicherte Druckluft konnte von dort nur über die R-Leitungen (R1 und R2) in Richtung der EP-Compact-Einheit strömen, da ein Rückfluss in die HBL durch ein Rückschlagventil (Bezeichnung B01) verhindert wurde. Somit wurde eine Nachspeisung in die HBL durch die Bremsluftvorratsbehälter verhindert, um eine Druckverminderung im Bremssystem bei Verlust des HBL-Druckes zu vermeiden.

Die Auswertung des Fehlerspeichers der Bremssteuergeräte der Tz 3105 und 3109 ergab keinerlei Hinweise auf eine Fehlfunktion des indirekten Bremssystems.

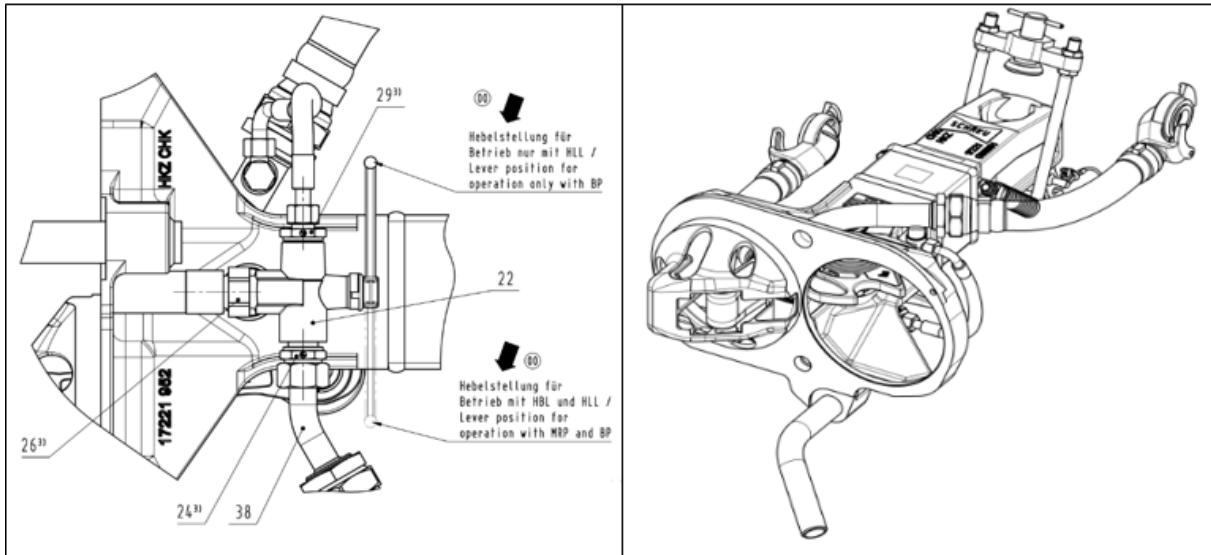
Abbildung 17: Übergangskupplung (nach dem Ereignis berichtigte Version des Herstellers)<sup>14</sup>

Die Übergangskupplung bestand aus den Hauptbaugruppen Kupplungskopf mit Stirnplatte und dem Bügel zur Verbindung mit dem Zughaken. Diese wurde in den Zughaken eingehängt und mit dem Bügel und einem Federhalter fixiert. Der Kupplungskopf stellte die mechanische Verbindung mit dem Tz her, das mit einer Scharfenbergkupplung Typ 10 ausgerüstet war.

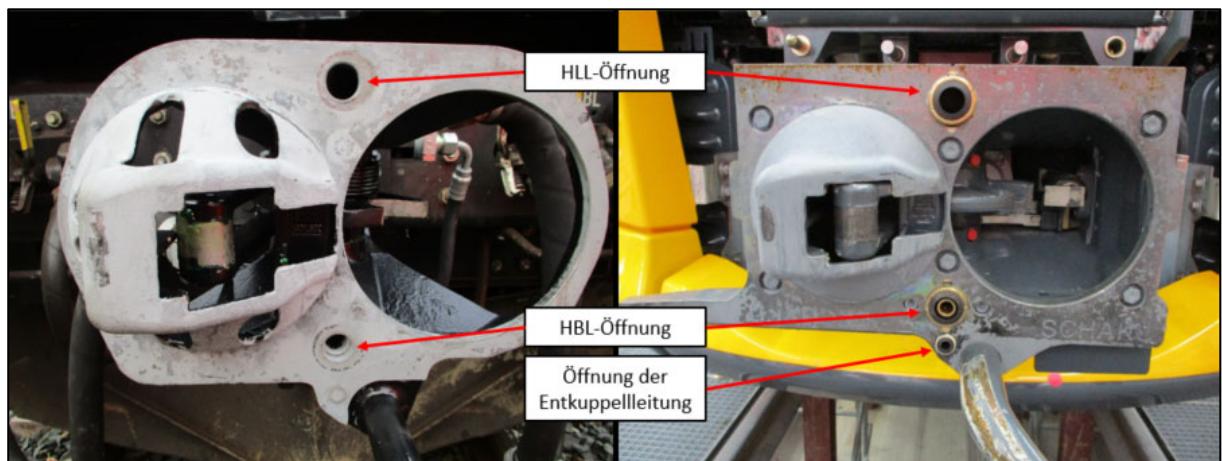
Abbildung 18: Links: Übergangskupplung am Tfz, Rechts: Kupplung des Tz<sup>15</sup>

Die Stirnseiten der beiden Kupplungen hatten beide jeweils eine Öffnung für die HBL und HLL. Die Kupplungen der Tz hatten zusätzlich eine Öffnung für die Entkuppelleitung und an den Öffnungen für die HLL und HBL waren Ventile eingebaut. Die Übergangskupplung hatte diese
