# Untersuchungsbericht

Aktenzeichen: BEU-uu2024-11/005-3323

**Untersuchungsbericht**

**Zugkollision, 22.11.2024, Bf Dorsfeld**

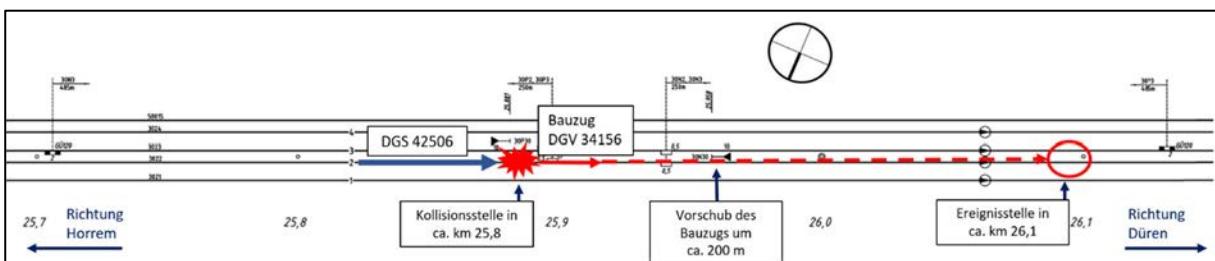
Abbildung 2: Lageplan<sup>2</sup>

Die Zugkollision ereignete sich in Gleis 2 des Bf Dorsfeld, ca. in km 25,8. Durch die Kollision wurde der in Gleis 2 stehende Bauzug um ca. 200 m verschoben. Der Bauzug aus dem DGV 34156 und das führende Tfz des DGS 42506 befanden sich nach der Kollision ca. in km 26,1, siehe folgende Abbildung. Als Folge der Kollision waren auch die übrigen Gleise des Bf Dorsfeld beschädigt und unbefahrbar geworden.

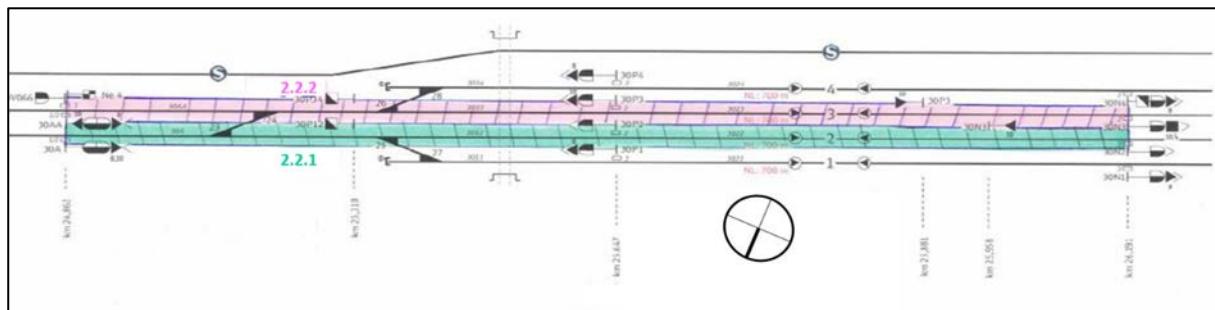
Abbildung 6: Umfang der Sperrungen 2.2.1 und 2.2.2 während Betra Nr. F35 6634 24<sup>4</sup>

Die in der Abbildung dargestellten Sperrungen wurden während der Ausführung der Arbeiten am 22.11.2024 im Bf Dorsfeld zwischen Technisch Berechtigten und der Fdl-in Horrem I vereinbart.

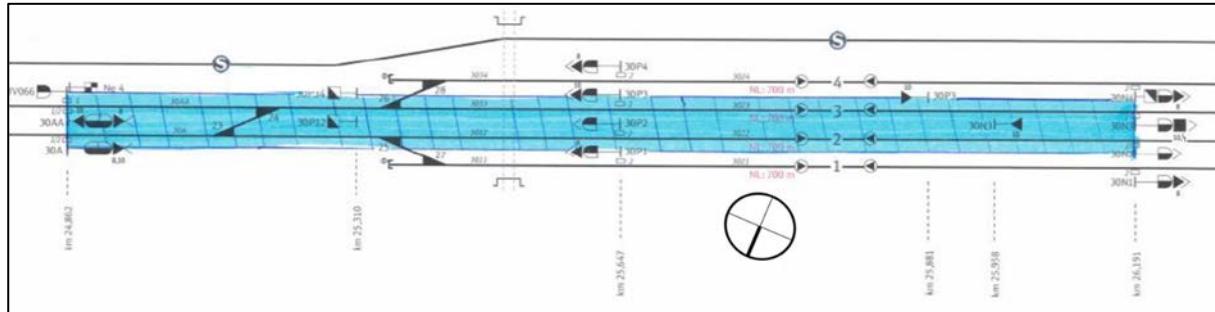
Abbildung 7: Umfang der Sperrungen 2.2.3 während Betra Nr. F35 6634 24<sup>5</sup>

Die beiden folgenden Abbildungen geben einen schematischen Überblick der gemäß Betra als Sperrung Abschnitt 2.2.3 und Abschnitt 2.2.4 weiterhin zu sperrender Bereiche. Beide Sperrungen kamen in der Ereignsnacht nicht zu Stande, da die Arbeiten witterungsbedingt vorzeitig beendet wurden.
