# Veiligheidsonderzoeksverslag

## Miszending van een trein naar een bezet spoor

### Zeebrugge Bundel Pelikaan - 20/08/2024

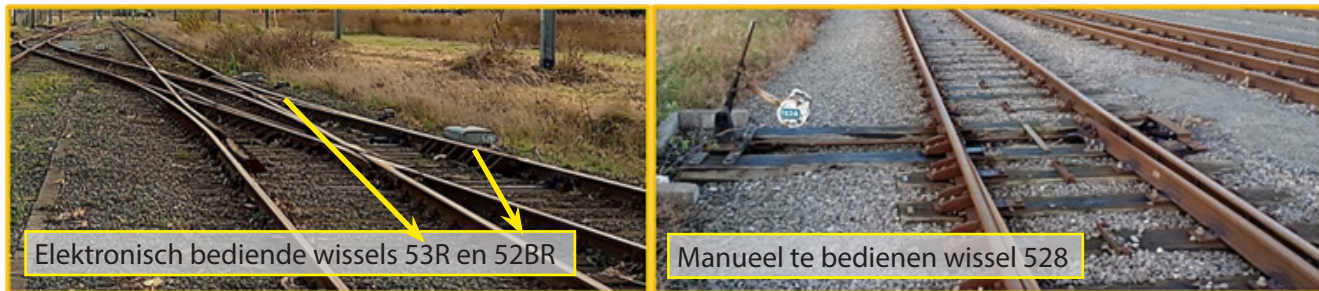
De bundel is half beseind.<sup>12</sup> Dit houdt in dat langs de beseinde kant de infrastructuurbeheerder steeds de bediening verzekert van de spoor- en seininrichtingstoestellen. Langs de niet-beseinde kant is de bediening overgedragen aan de infrastructuurgebruiker. Zo is één kant van bundel Pelikaan voorzien van elektrisch bediende wissels en langs de andere kant voorzien van ter plaatse manueel te bedienen wissels.

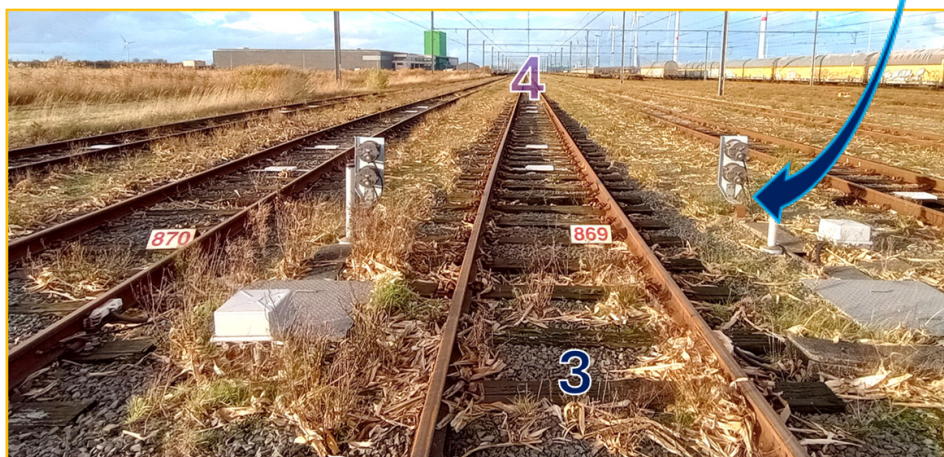
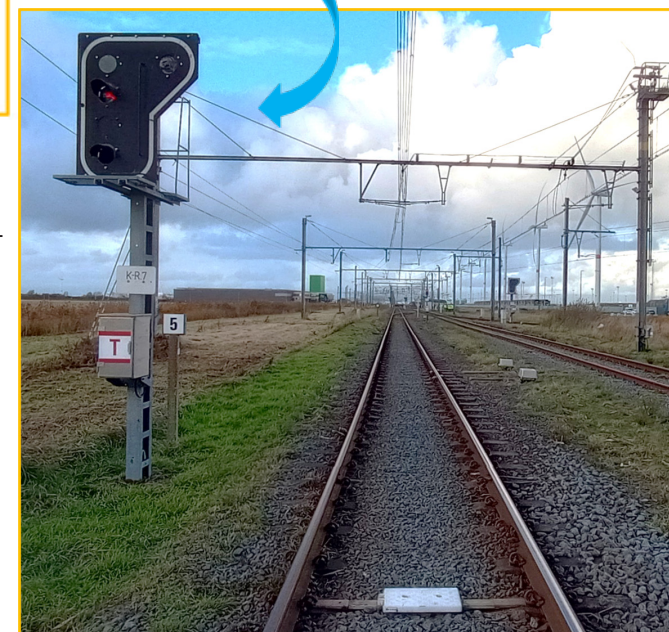
- (1) OW6 op KP 0.133 van L202B/1.
- (2) Sein K-R.7 op KP 0.426 van L202B/1 (293 meter afwaarts van OW6).
- (3) Bestemmingsspoor 869 van de goederentrein E47576. Het uitrijsein o869-r.7 (op de foto rechts van spoor-aanduidingsbord 869) bevindt zich op KP 0.820 van L202B/1, 687 meter afwaarts van OW6).
- (4) Locatie wagons Z65902.
- (5) Rijrichting van de goederentrein E47576.

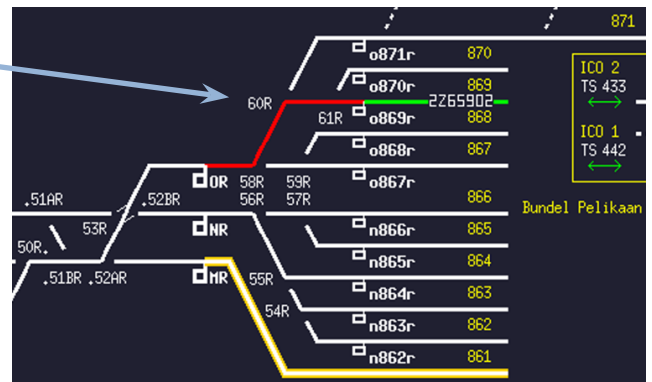
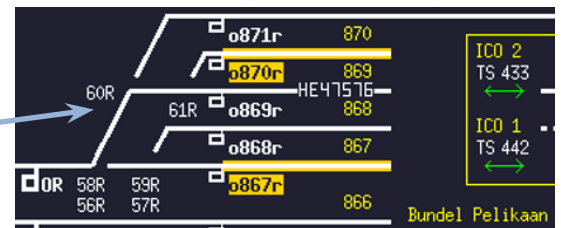
- Om 13.22 uur neemt de logistiek coördinator van Lineas het VRG-schap op. Bij deze overname van het VRG-schap worden door Blok 7 de sporen 866 en 869 als vrij aangegeven. De logistiek coördinator noteert deze info in het telegramboek<sup>28</sup>.

- Om 13.42 uur vraagt VRG-houder Lineas aan Blok 7 om goederentrein E47576 te kunnen ontvangen op het door Blok 7 meegedeelde vrij spoor 869.
- Om 14.00 uur arriveert E47576 in bundel Pelikaan.
