## **Závěrečná zpráva o výsledcích šetření mimořádné události**

Nedovolená jízda vlaku Os 7180 za úroveň cestového návěstidla Lc1 s návěstí zakazující jízdu a vjetí do postavené vlakové cesty pro vlak Os 7185 v železniční stanici Jablonné nad Orlicí

## **Accident and incident investigation report**

Unauthorized movement (SPAD) of the regional passenger train No. 7180 behind the route signal device Lc1 and entry to the train route for the regional passenger train No. 7185 at Jablonné nad Orlicí station

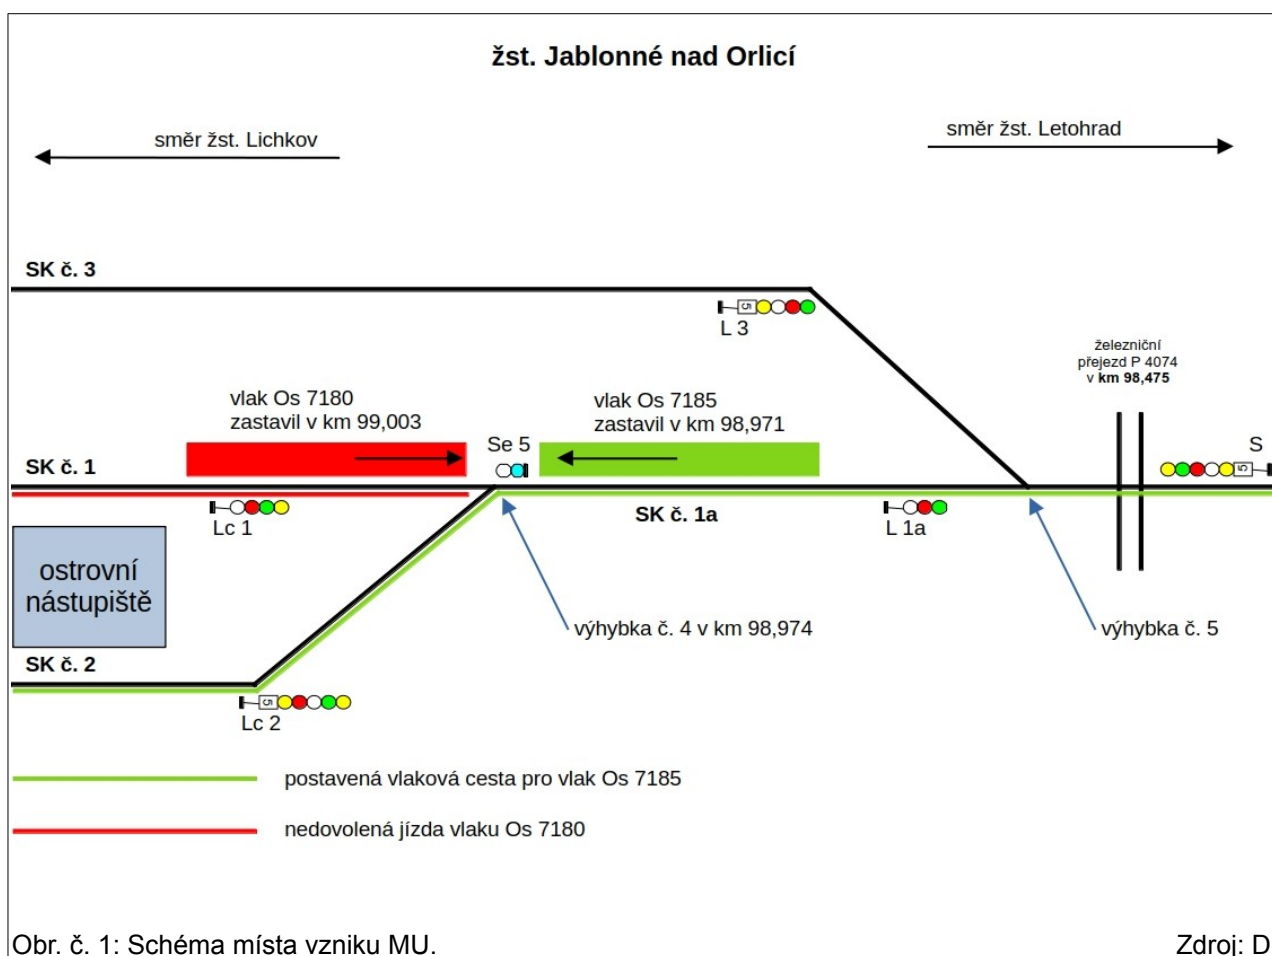
Žst. Jablonné nad Orlicí leží na dráze železniční, kategorie celostátní, v km 99,280 trati Letohrad – Ústí nad Orlicí (dle TTP trať 512B Lichkov st. hr. – Ústí nad Orlicí). Jedná se o jednokolejnou elektrifikovanou trať.

- vlak Os 7180 zastavil pravými koly prvního podvozku na srdcovce výhybky č. 4, která se nacházela ve směru jízdy za cestovým návěstidlem Lc1;
- vlak Os 7185 vjel do žst. Jablonné nad Orlicí až na SK č. 1a;
- výhybka č. 4 byla ústředně přestavovaná s čelistovým výměnovým závěrem vybavená elektromotorickým přestavníkem, bez závaží výměníku a výhybkového návěstidla. Výhybka byla přestavena do polohy pro jízdu na SK č. 2;
- SK č. 1 a č. 1a ani součásti výhybky č. 4 nebyly následkem MU nijak poškozeny;
- na hlavách kolejnic SK č. 1 a č. 1a nebyly zjištěny stopy po použití pískovacího zařízení;
- povrch kolejnic byl v době ohledání místa vzniku MU suchý a čistý;

- hlavní (cestové) návěstidlo Lc1, které se nacházelo v km 99,041 vpravo přímo u SK č. 1, v prostoru za nástupištěm pro cestující (ve směru jízdy vlaku Os 7180), návěstilo návěst „Stůj“. Jednalo se o stožárové návěstidlo typu AŽD 71 se čtyřmi návěstními svítilnami označené červeným označovacím štítkem obsahujícím bílý text „Lc1“ a označovacím pásem s červenými a bílými pruhy, kdy bílé pruhy byly poloviční délky než červené, tj. návěstidlo bylo platné pro jízdu vlaku i posun;
