Comisión de Investigación de Accidentes Ferroviarios

INFORME FINAL DE LA CIAF (IF) 114/2023

Descarrilamiento de tren
en la estación de Atocha-Cercanías (Madrid)
el 26 de noviembre de 2023

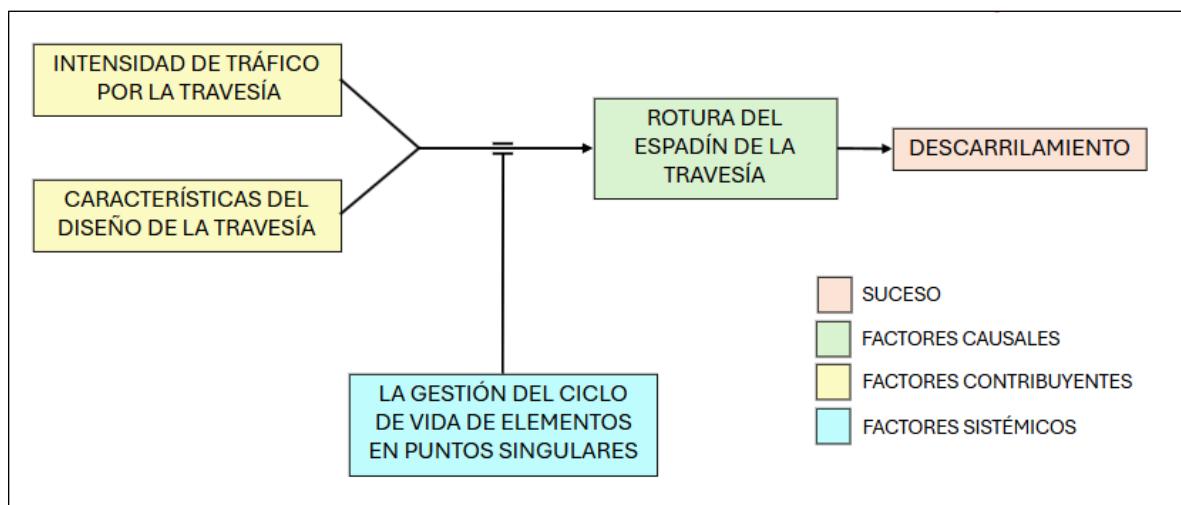
Figura 10 Árbol causal del suceso

El descarrilamiento ocurrido el 26 de noviembre de 2023 en la travesía T10 fue provocado por la rotura del espadín derecho T10A de la travesía T10, como consecuencia de un estado tensional interno no identificado. Estas tensiones habrían superado la capacidad mecánica del acero, lo que condujo a su fractura. Sin embargo, no ha sido posible determinar con exactitud la causa de dicho estado tensional.
