Avgitt juni 2025

# RAPPORT BANE 2025/01

***Løpsk tilhenger på Ekebergbanen i Oslo,  
12. februar 2024***

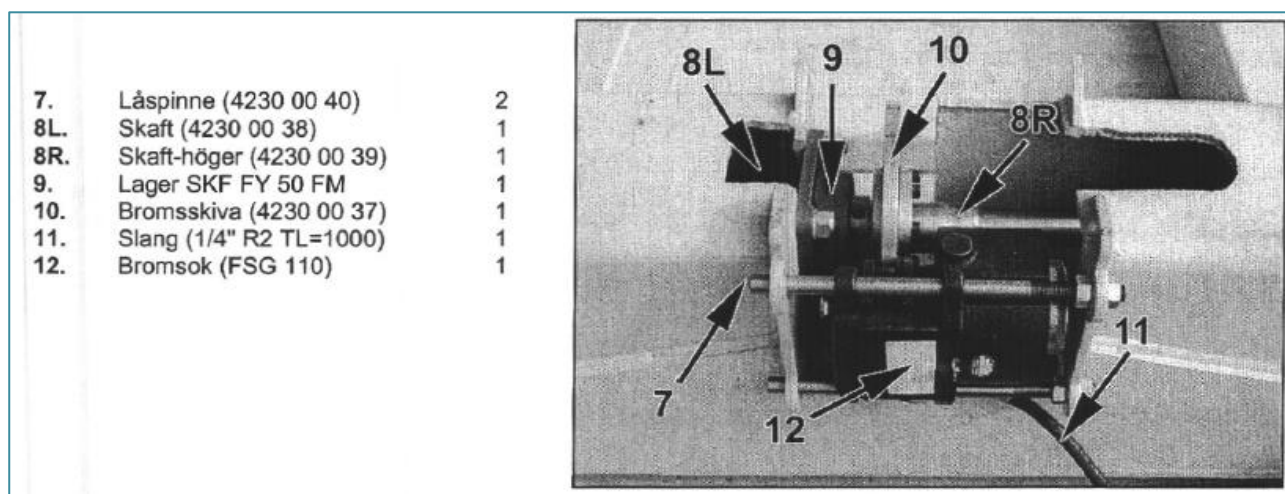
Figur 9: Bremsesystemet på RT3230. Kilde: Bruksanvisning<sup>18</sup>

Bremseforsøket ble gjennomført ved å skyve og trekke den tomme tilhengeren frem og tilbake med en truck, med hjulene stående på asfalt (figur 10) for å se om bremsene holdt fast hjulene. Siden tilhengeren ikke var tilkoblet trekkjøretøy med hydraulisk trykk skulle parkeringsbremsen forhindret hjulene fra å bevege seg. Testen viste at hjulene likevel rullet.

Tilhengeren ble deretter løftet opp på støttebukker for å inspisere bremsesystemet visuelt ved demontering av deler. Det var kun den ene akselen som hadde bremsesynder. Der kunne man se at slangetilkoblingen til bremsesynderen var løs (figur 11), og det var synlig svart oljesøl rundt koblingen samt på bremseklossene (figur 12). Den løse slangetilkoblingen har trolig ført til at hydraulikkolje over noe tid har lekket ut under trykksetting, altså ved tilkobling til trekkjoretøy.

Målinger av bremsebelegget viste at det var innenfor slitasjegrensene, men at det hadde vært behov for en etterjustering, noe som normalt ivaretas gjennom bruk. På grunn av oljesølet hadde bremseeskivene en overflate som trolig har gitt lite friksjon. Det er sannsynlig at oljelekkasjen også har medført trykkfall i det hydrauliske systemet, noe som kan ha fått bremsen til å legge seg gradvis på under bruk. Det var vanskelig å vurdere om systemet gjennom tidligere bruk kan ha vært overopphetet som følge av dette.
