## **Závěrečná zpráva o výsledcích šetření mimořádné události**

Střetnutí vlaku Ex 546 s uvázlou jízdní soupravou stojící na železničním přejezdu  
P6512 s následným vykolejením mezi železničními stanicemi  
Dětmarovice a Bohumín

## **Accident and incident investigation report**

Collision of the long distance passenger train No. 546 with a stuck combination of  
vehicles standing on the level crossing No. P6512 with consequent derailment  
between Dětmarovice and Bohumín stations

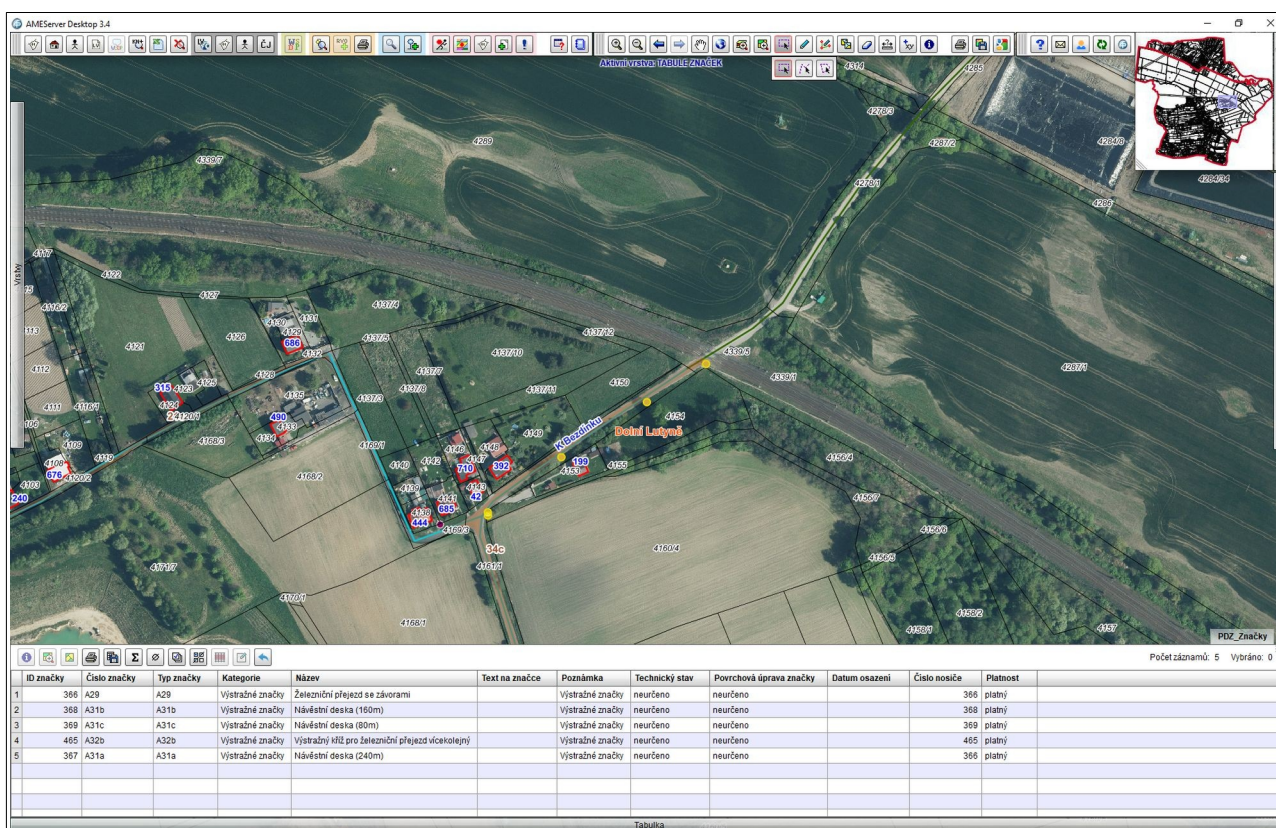
**Obr. č. 7** Fragment pasportu místních komunikací vlastněných obcí Dolní Lutyně zobrazující na ortofotomapě část místní komunikace III. třídy č. 34c – ul. K Bezdínku

Konec této PK, přilehlé k ŽP P6512 z jihozápadního směru, se nacházel na pozemku p. č. 4161/1, druhu „ostatní plocha“, způsobu využití „ostatní komunikace“, s vlastnickým právem „Obec Dolní Lutyně“, na něhož mj. navazoval pozemek p. č. 4339/1, druhu „ostatní plocha“ a se způsobem využití „dráha“ (viz Obr. č. 7), na němž se mj. nacházel také ŽP P6512 a na něj navazující k ŽP přilehlá SV PK. Na SV PK plynule navazovala PK vedená na pozemku p. č. 4278/1, jehož vlastníkem, stejně jako navazující veřejně přístupné PK, kategorie účelová komunikace, byla společnost NETIS.

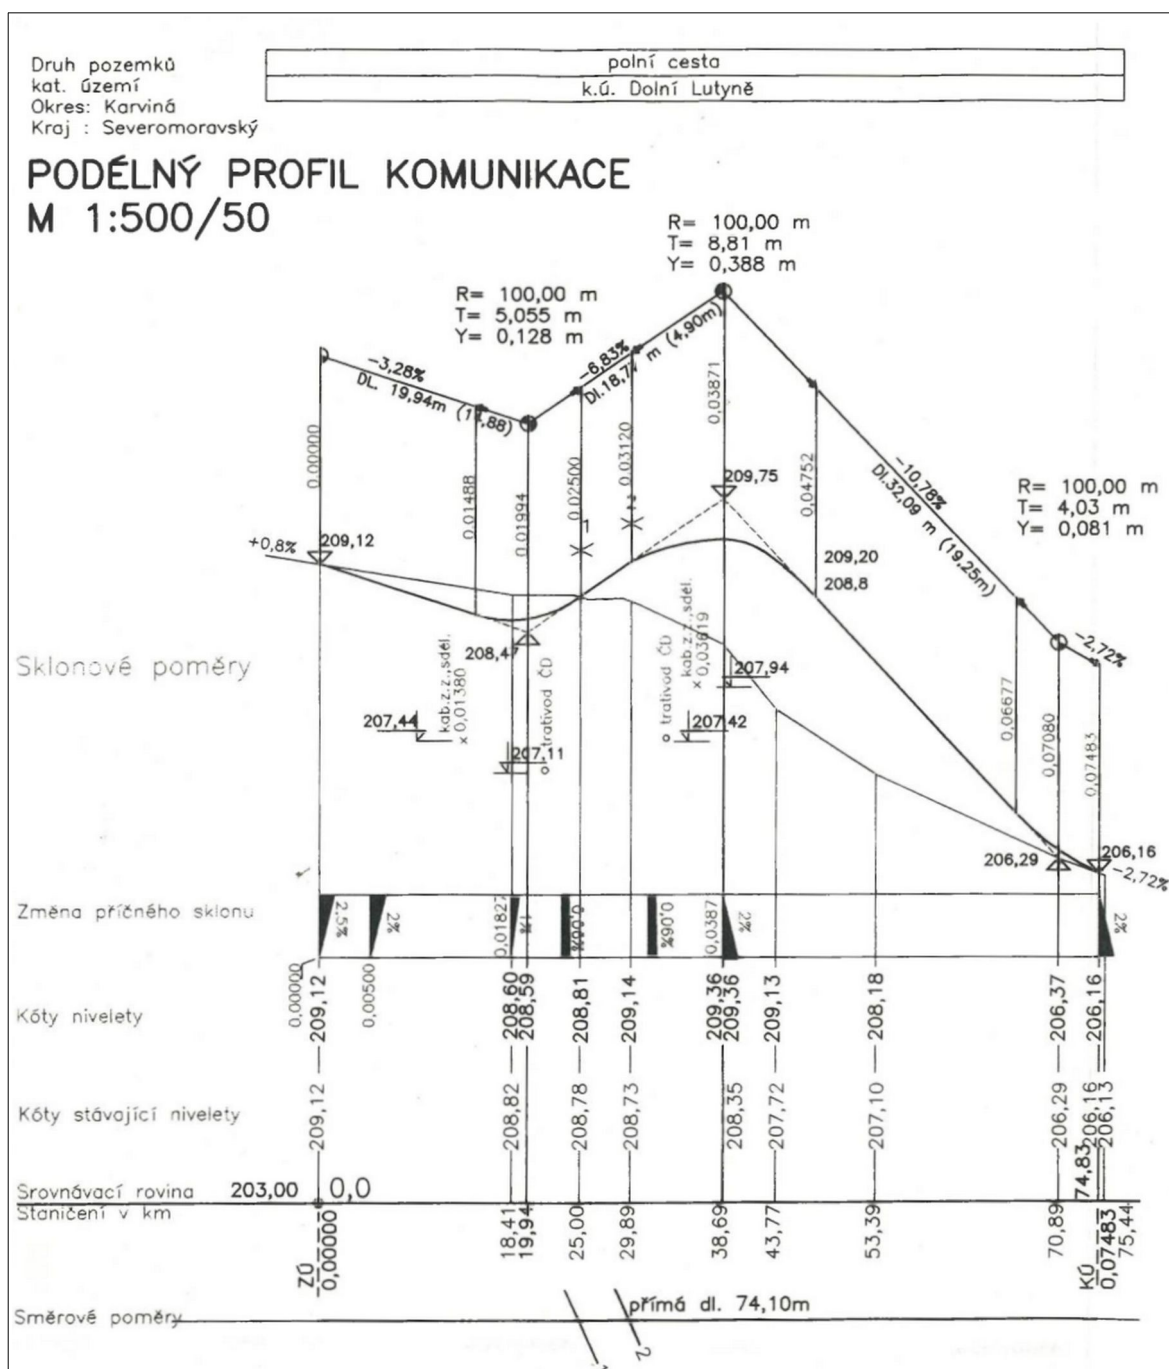
**Obr. č. 21** Podélný profil přejezdové vozovky ŽP P6512 a k ní přilehlých PK dle Projektové dokumentace SO 93-17-03  
Zdroj: Národní archiv

- failure to find out the radius of rotate curve of the local street adjoining to the level crossing No. P6512 from north-east direction which did not correspond of project parameter  $R=100$  m at the time when it took over the building „ČD DDC, Optimization of part of the line Ostrava – Petrovice, SO 93-17-03 Bohumín – Dětmárovice, reconstruction of the level crossing at km 281,890“ and next final inspection, but also within all next inspections of the level crossing No. P6512 by infrastructure manager or by the administration of the owner of the road which were performed before time of the occurrence.
